I023/0094-13

Isuzu D-Max SPACE CAB 2.5 S

**INSPECTION**  
BY ONE2CAR

## Vehicle Inspection Report สรุปผลการตรวจสอบสภาพรถ (Inspection Summary)

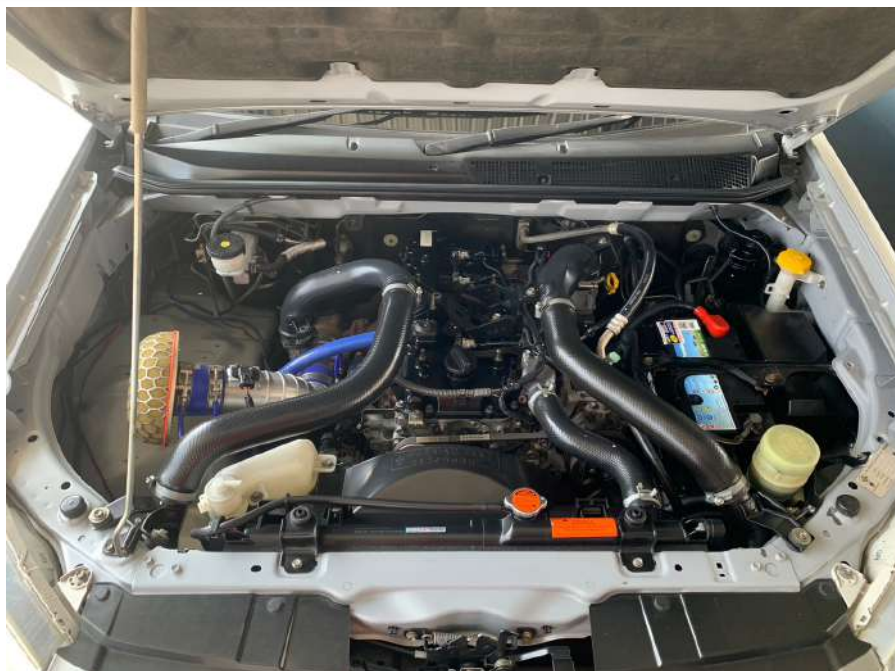
### ภาพห้องเครื่อง

### การทดสอบ แบตเตอรี่ Battery Test

| Voltage | 12.2 | V |
| Rating | 650 | CCA |
| Current | 205 | CCA |
| Internal resistance | 13.61 | mΩ |
| State of Charge | 50 | % |
| State of Health | 9 | % |
| Status | REPLACE | |

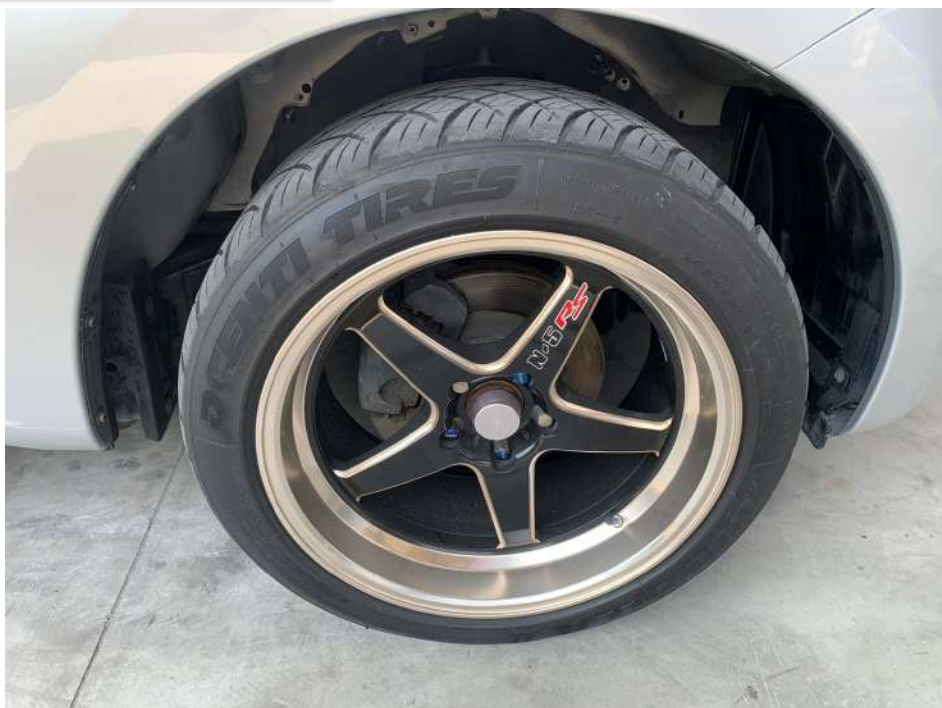
#### ขอบยาง ล้อ

#### Remark ยาง ล้อ และ เบรค ▾

39/20
