**I023/0144-18**

MG MG3 1.5 D Hatchback

May 22, 2023

## Vehicle Inspection Report สรุปผลการตรวจสภาพรถ (Inspection Summary)

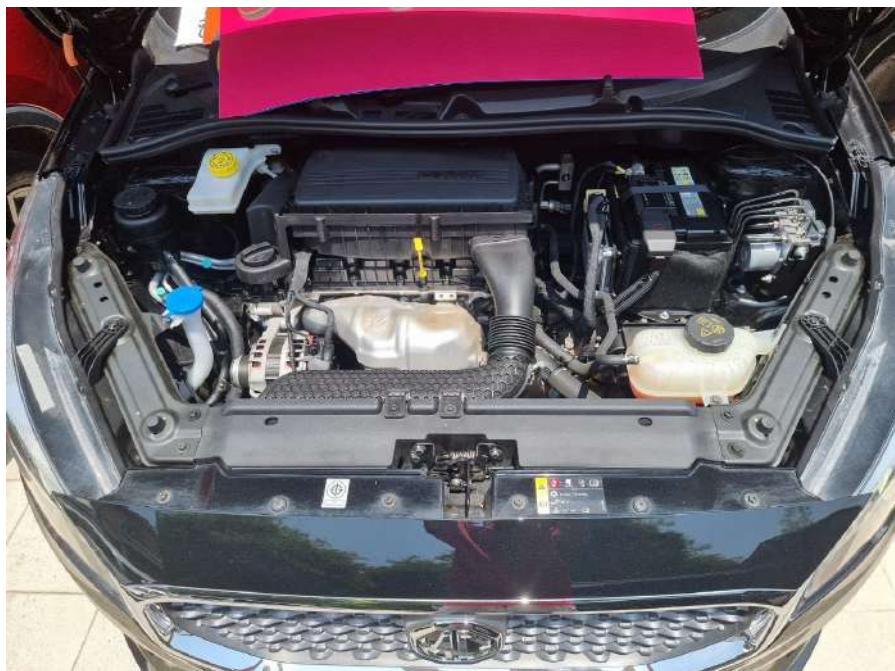
### ภาพห้องเครื่อง

### การทดสอบ แบตเตอรี่ Battery Test

| Voltage | 12.88 | V |
| Rating | 500 | CCA |
| Current | 229 | CCA |
| Internal resistance | 11.85 | mΩ |
| State of Charge | 100 | % |
| State of Health | 25 | % |
| Status | REPLACE | |

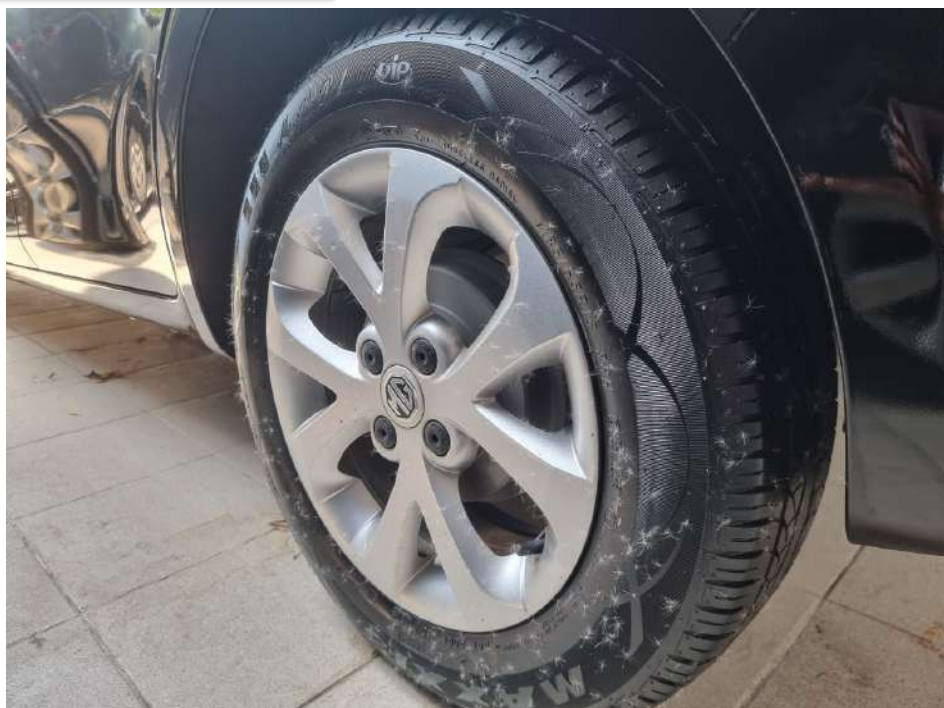
#### ขอบยาง ล้อ

#### Remark ยาง ล้อ และ เบรค ▾

23/19
