Vehicle Inspection Report

สรุปผลการตรวจสอบ (Inspection Summary)

ยี่ห้อ/รุ่น (Brand/Model): HONDA CR-V	วันที่ตรวจสอบรถยนต์ (Date of Inspection): 22.6.61
หมายเลขตัวถัง (VIN): MRHRM4830EP100326	เลขคำขอบริการ (Job No.): I018/018-052
หมายเลขเครื่องยนต์ (Engine No.): K24Y11300504	Vehicle Picture:

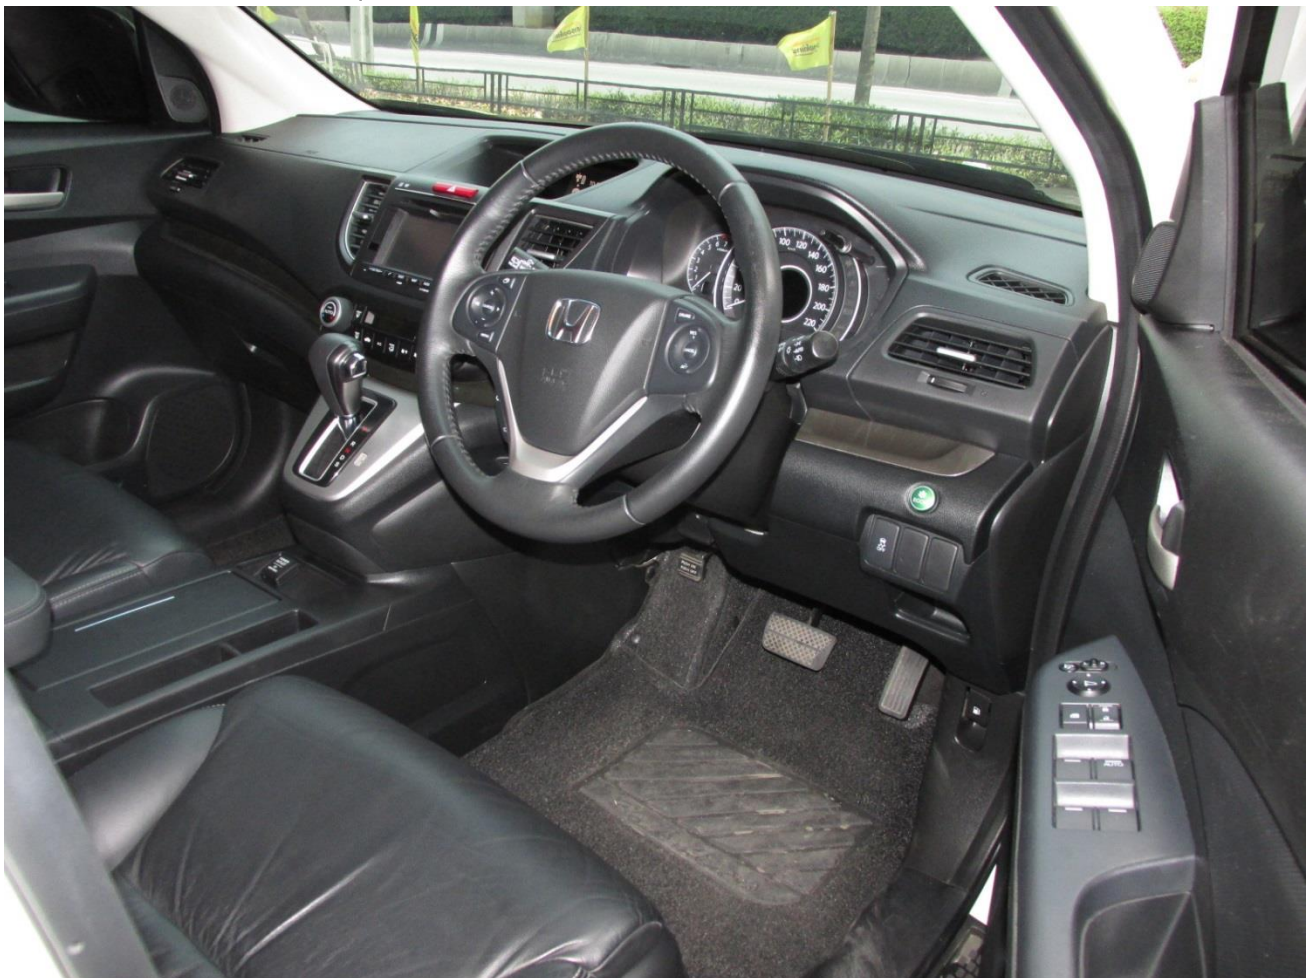
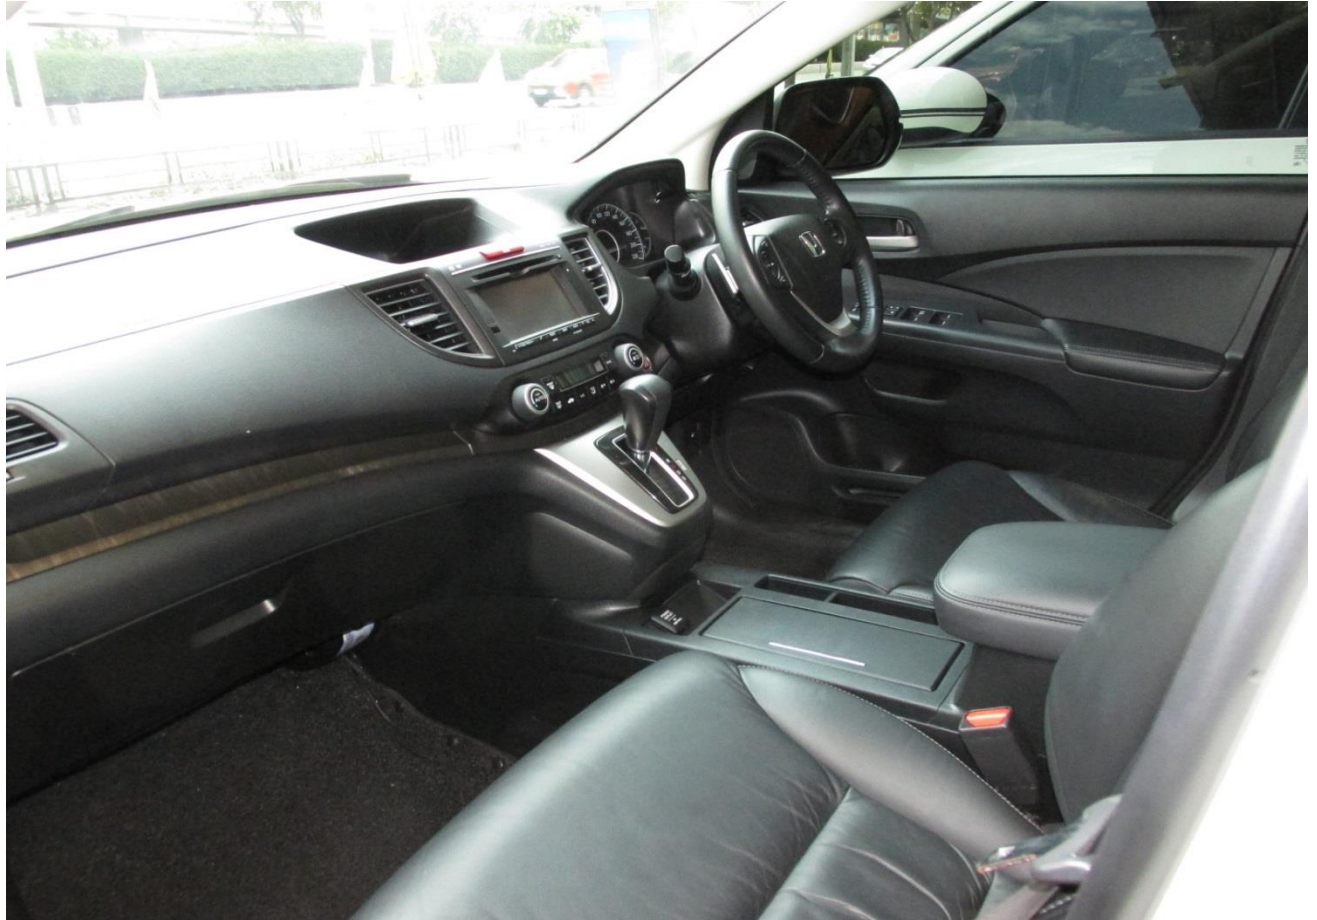
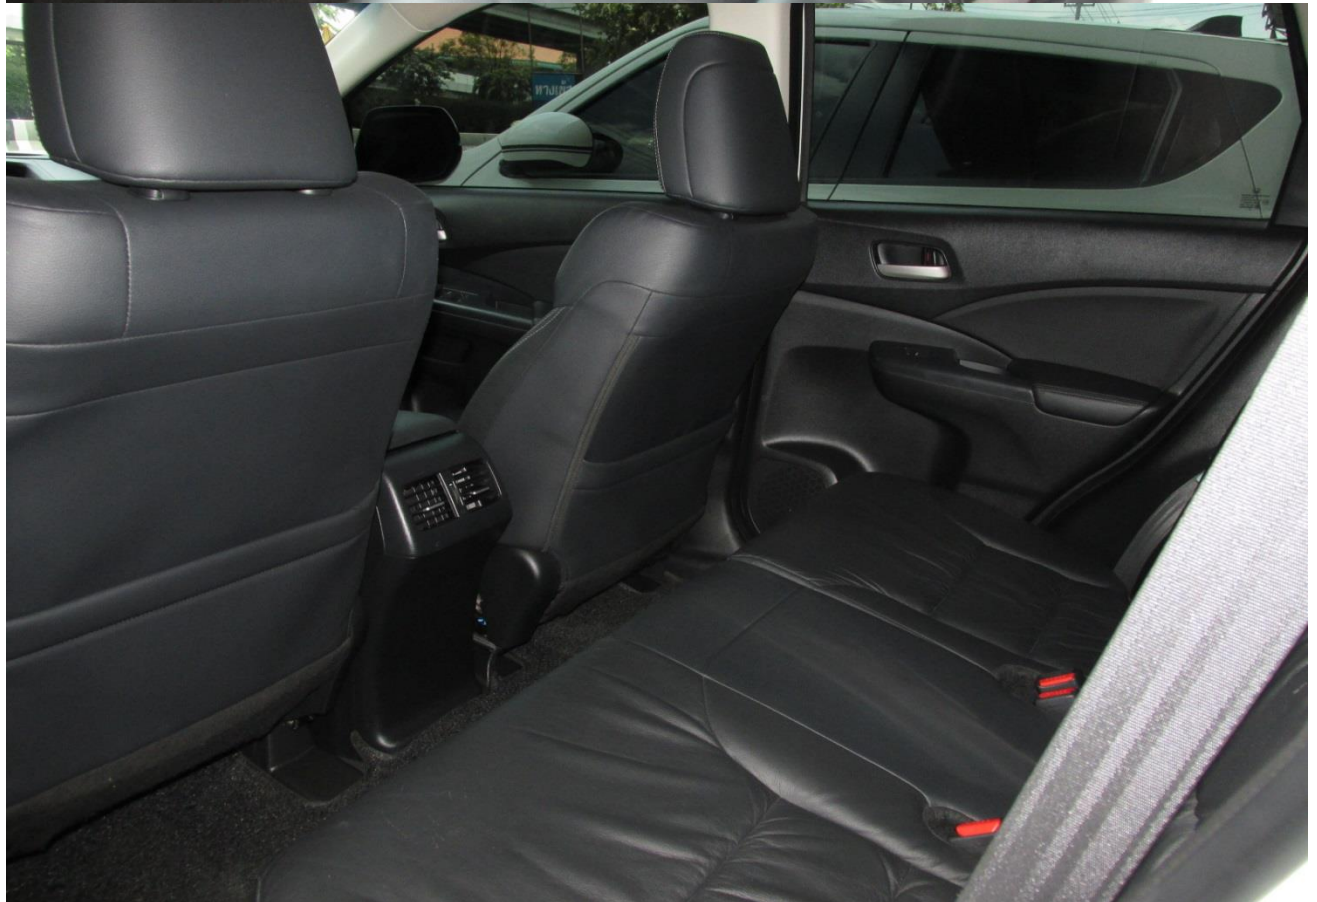
ภาพภายในด้านหน้า หลัง และ จุดบกพร่อง - Interior Visual Details (Front, Rear and/or Defect):

หน้าปัดและมาตรวัด ปกติ หรือ มีไฟ โชนหรือไม่มี Dash Warning Lights & Gauges	ไม่มีไฟโชน
 	การวินิจฉัยผ่านทาง OBD2 On-Board Diagnostics (OBD)	ปกติ
 	ระบบไฟส่องสว่าง All Lights System	ปกติ
 	สมุดคู่มือรถ Owner's Manual & Service Intervals	N/A
 	อื่นๆ เพิ่มเติม เช่น กลิ่น เศษกระดาษ Odor and Other	N/A

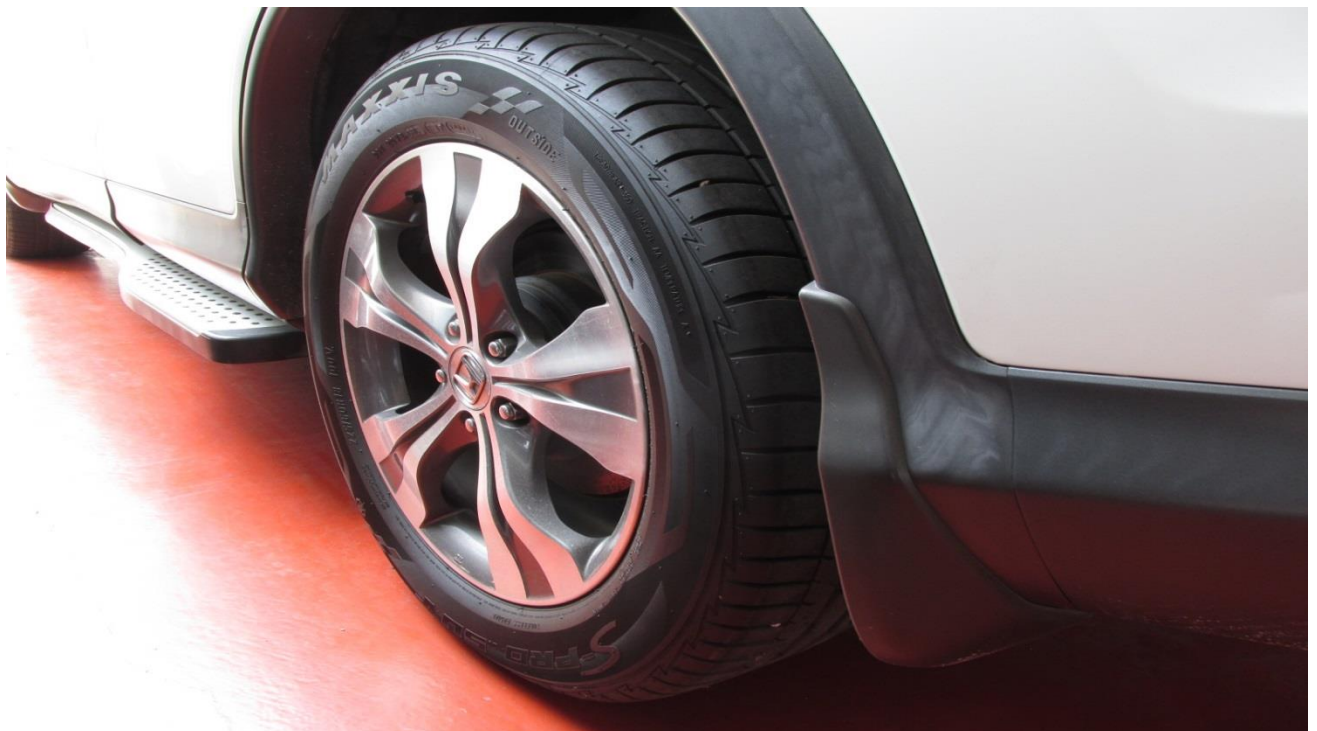
ภาพโดยรวมของยาง ล้อ และ เบรค - Tyres, Wheels & Brakes Visual Details:

สภาพยางรถยนต์, สัปดาห์/ปี ผลิต Tyres Appearance, Year	3217 ยางสภาพดี
 	สภาพล้อ,ฝาครอบล้อ Wheel Rims Appearance	สภาพดีตามอายุการใช้งาน
 	ล้อ และยางอะไหล่ Spare Tyre & Rim	มีประจำรถ
 	คาลิปเปอร์เบรค และท่อน้ำมัน Brake Hose Callipers & Pipes	สภาพปกติไม่พบการรั่วซึม
 	ผ้าดิสเบรค (หน้า/หลัง) Brake Pads (Front/Rear)	สภาพดีตามอายุการใช้งาน
 	จานดิสเบรค(หน้า/หลัง) Brake Discs (Front/Rear)	ควรเจียจานเบรคครั้งต่อไปที่เปลี่ยนผ้าเบรค
 	ดรัมเบรคล้อหลัง Brakes and Drums any No Leakage	N/A
 	การทำงานของเบรคมือ Park Brake function	ระบบการทำงานปกติ
 	คำแนะนำอื่นๆ Other	N/A
