Vehicle Inspection Report

ยี่ห้อ/รุ่น (Brand/Model):CHEVROLET COLORADO FLEXCAB 2.8 MT	วันที่ตรวจสอบรถยนต์(Date of Inspection): 8-11-61
หมายเลขตัวถัง (VIN): MMM142MK0EH633842	เลขคำขอบริการ (Job No.) : I018/092-049
หมายเลขเครื่องยนต์ (Engine No.): BG2G140921283	Vehicle Picture:

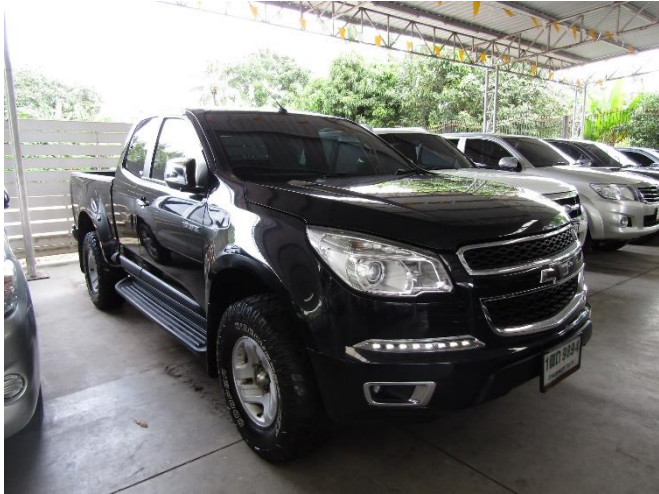
ข้อคิดเห็นทั่วไป (General Comments): รถสภาพดี โครงสร้างไม่เคยอุบัติเหตุ ไม่เคยจมน้ำและไฟไหม้
--

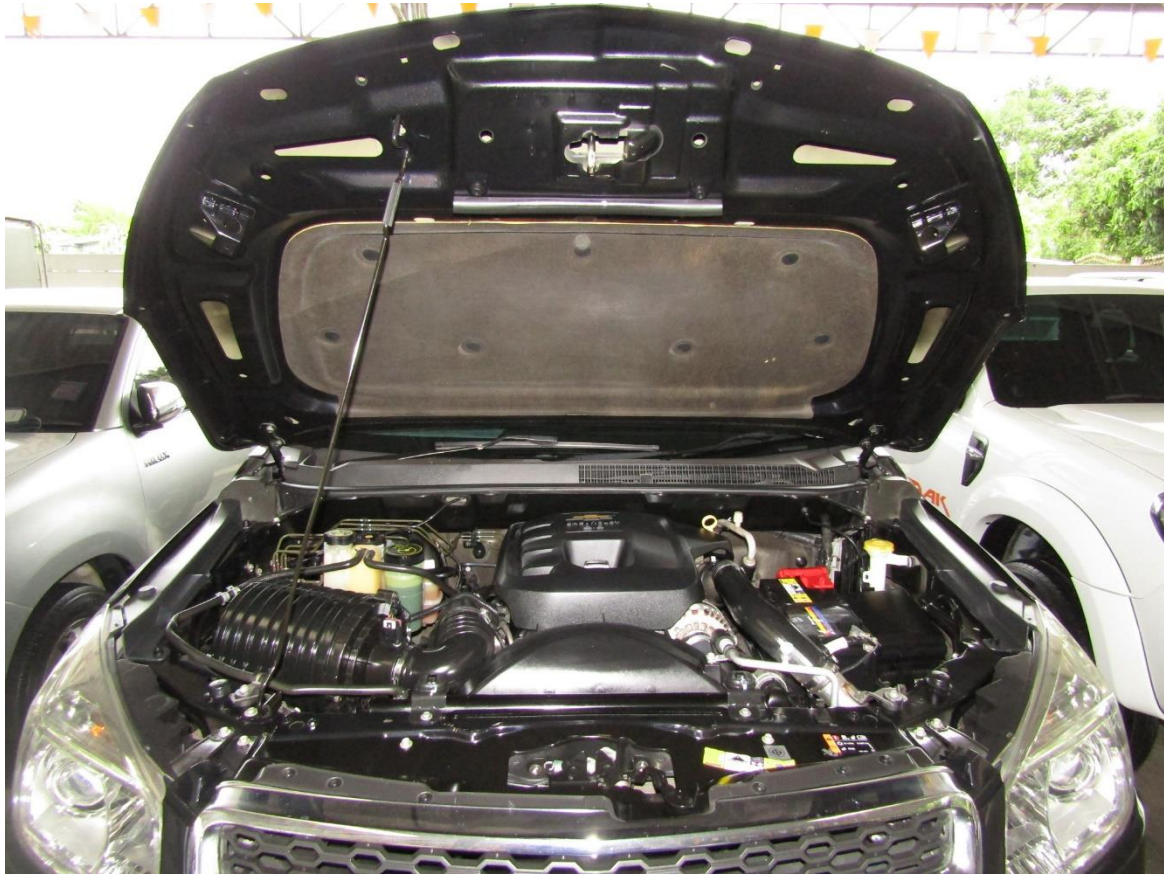
ภาพห้องเครื่อง - Engine Bay Visual Details:

การทดสอบ แบตเตอรี่ Battery Test	<table border="1"> <thead> <tr> <th colspan="2">Battery Test</th> </tr> </thead> <tbody> <tr> <td>Voltage</td> <td>12.94 V</td> </tr> <tr> <td>Rating</td> <td>565 CCA</td> </tr> <tr> <td>Current</td> <td>571 CCA</td> </tr> <tr> <td>Internal resistance</td> <td>4.73 mΩ</td> </tr> <tr> <td>State of Charge</td> <td>100 %</td> </tr> <tr> <td>State of Health</td> <td>94 %</td> </tr> <tr> <td>Status</td> <td>Great</td> </tr> <tr> <td>Test Date</td> <td>08.11.61</td> </tr> </tbody> </table>	Battery Test		Voltage	12.94 V	Rating	565 CCA	Current	571 CCA	Internal resistance	4.73 mΩ	State of Charge	100 %	State of Health	94 %	Status	Great	Test Date	08.11.61	<table border="1"> <thead> <tr> <th colspan="2">Charging System Test at 2000 rpm</th> </tr> </thead> <tbody> <tr> <td>Voltage</td> <td>14.79 V</td> </tr> <tr> <td>Status</td> <td>Normal</td> </tr> <tr> <th colspan="2">Start System Test</th> </tr> <tr> <td>Start Voltage</td> <td>9.33 V</td> </tr> <tr> <td>Status</td> <td>Normal</td> </tr> <tr> <th colspan="2">Max. Load Test at 2000 rpm</th> </tr> <tr> <td>Max. Load Voltage</td> <td>14.73 V</td> </tr> <tr> <td>Status</td> <td>Normal</td> </tr> </tbody> </table>	Charging System Test at 2000 rpm		Voltage	14.79 V	Status	Normal	Start System Test		Start Voltage	9.33 V	Status	Normal	Max. Load Test at 2000 rpm		Max. Load Voltage	14.73 V	Status	Normal

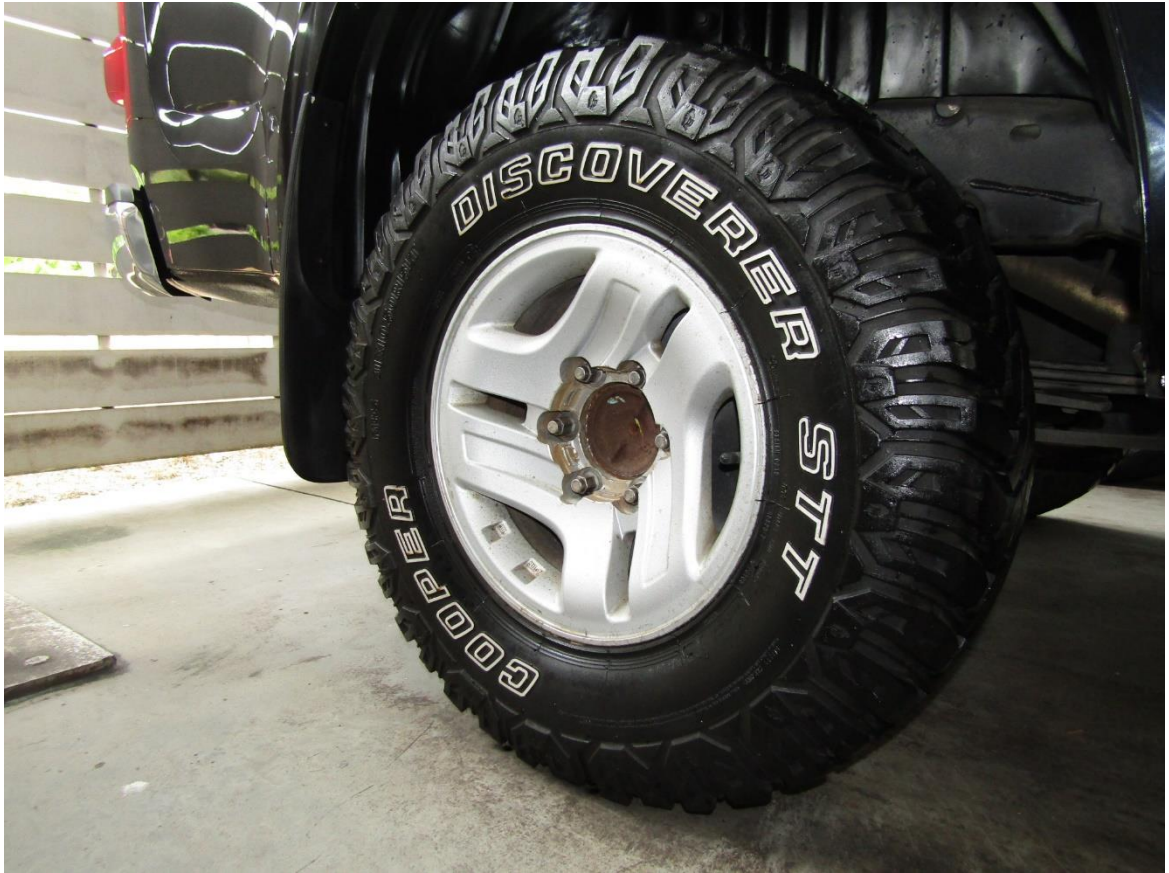
ภาพโดยรวมของยาง ล้อ และ เบรค - Tyres, Wheels & Brakes Visual Details:

จานดิสเบรค Brake Discs (Front/Rear)	ควรเจียจานเบรคครั้งต่อไปที่เปลี่ยนผ้าเบรค
