## Vehicle Inspection Report สรุปผลการตรวจสอบ (Inspection Summary)

1022/0228-4

Toyota Corolla Altis 1.6

May 16, 2023

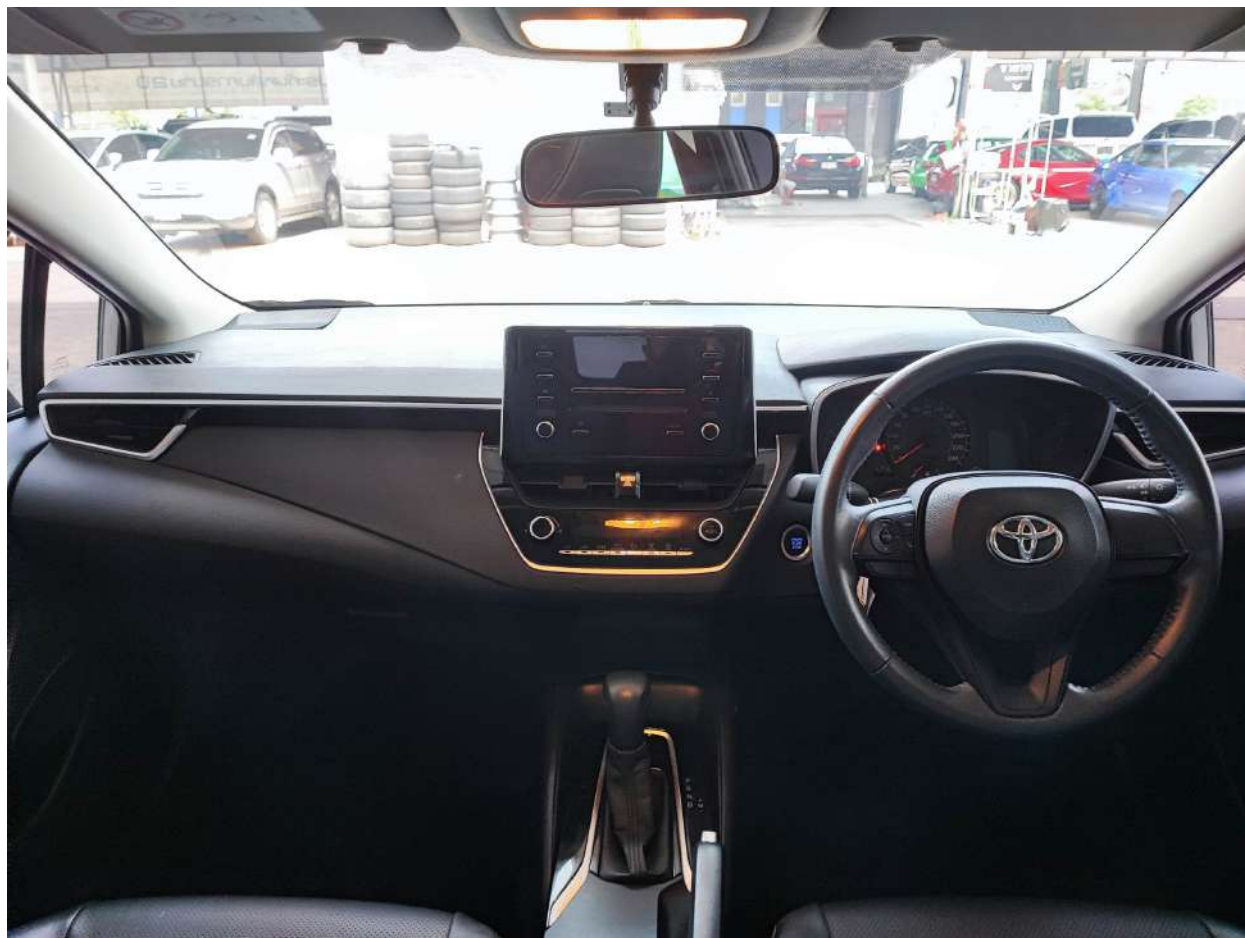
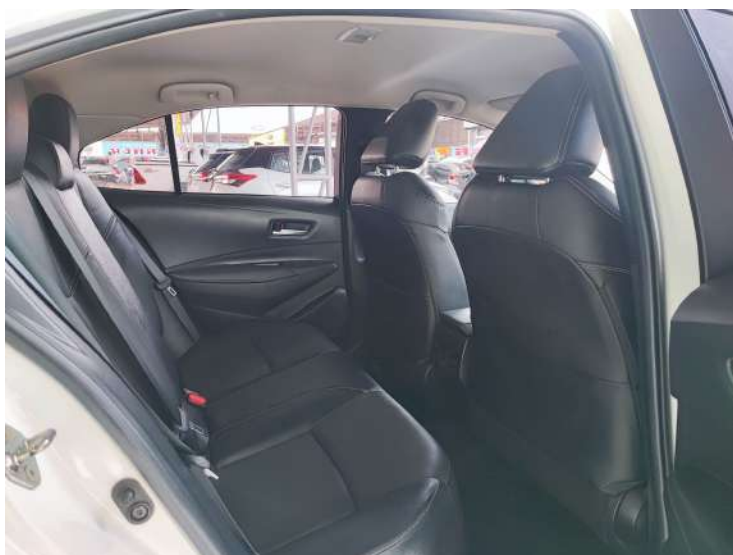
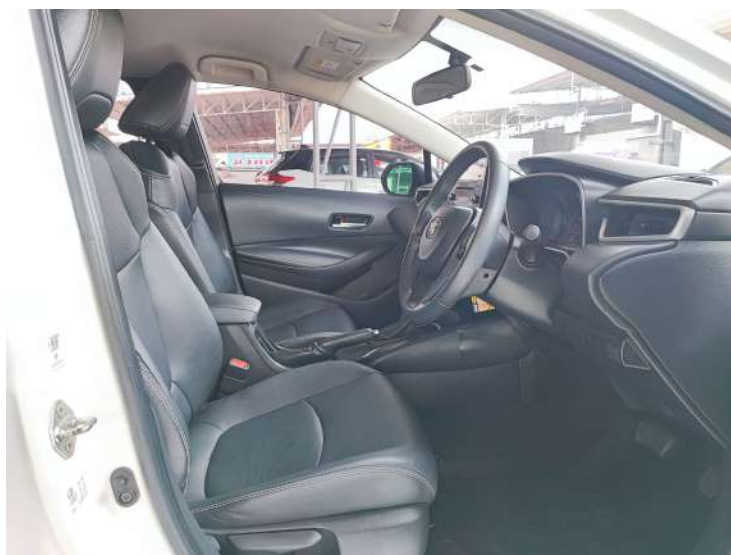
### ภาพภายใน

ประเมินสภาพรวม: ผ่าน  
อุปกรณ์หลัก/อุปกรณ์เสริมขณะขับที่:

- ✓ ระบบปรับอากาศ [ผ่าน]
- ✓ ไฟส่องสว่าง [ผ่าน]
- ✓ ไฟเลี้ยว/ไฟฉุกเฉิน [ผ่าน]
- ✓ หนัาปิดและมาตรวัด [ผ่าน]
- ✓ เข็มชี้ด้นรภัย [ผ่าน]
- ✓ แตร [ผ่าน]
- ✓ เครื่องเล่นเพลง [ผ่าน]
- ✓ ระบบปัดน้ำฝน [ผ่าน]
- ✓ เบาะนั่งยึดแน่น [ผ่าน]
- ✓ กระจกไฟฟ้า [ผ่าน]

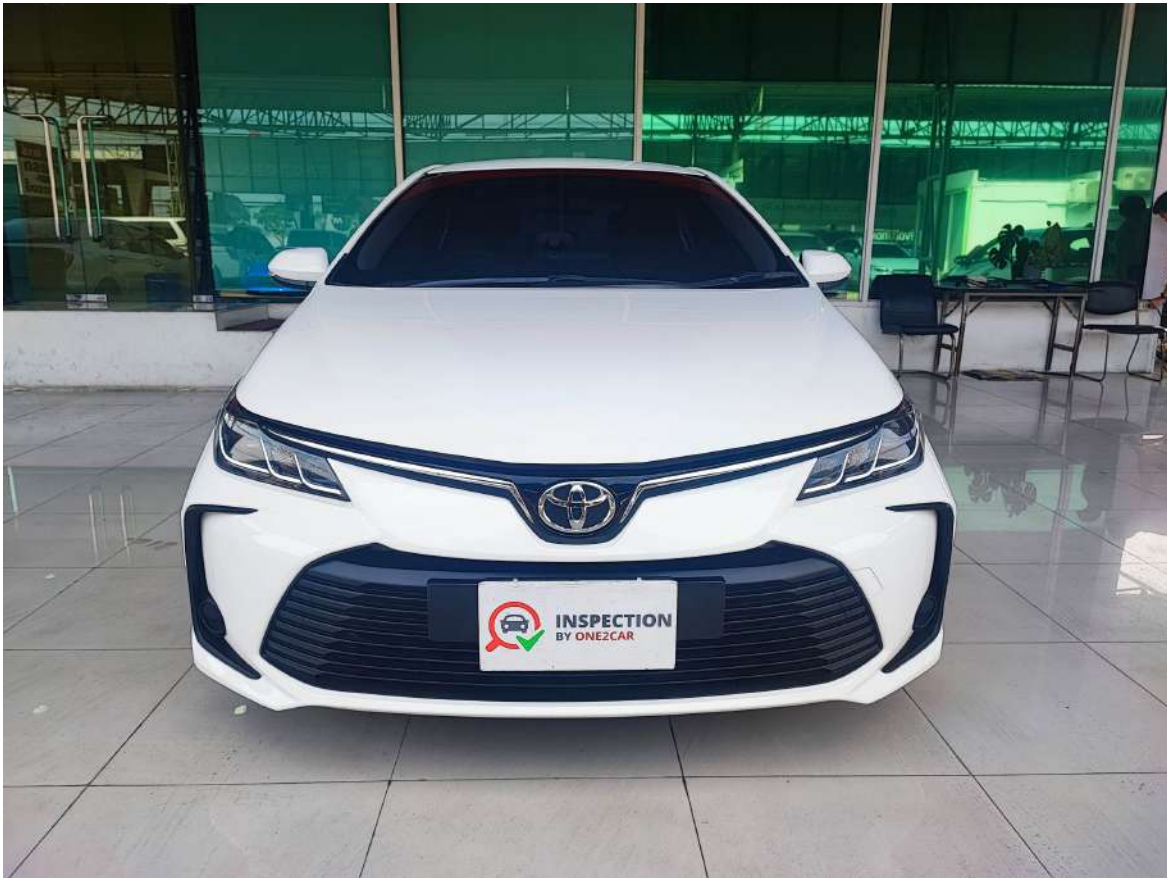
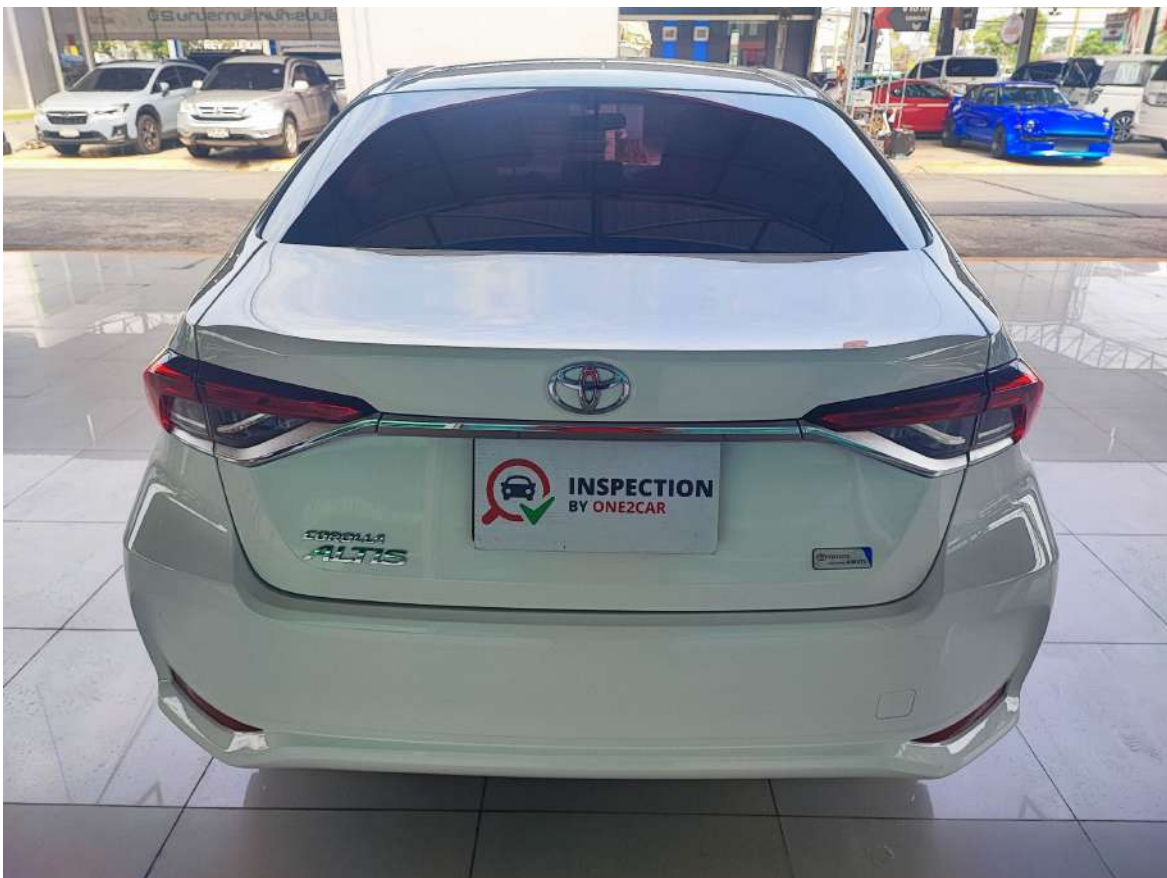
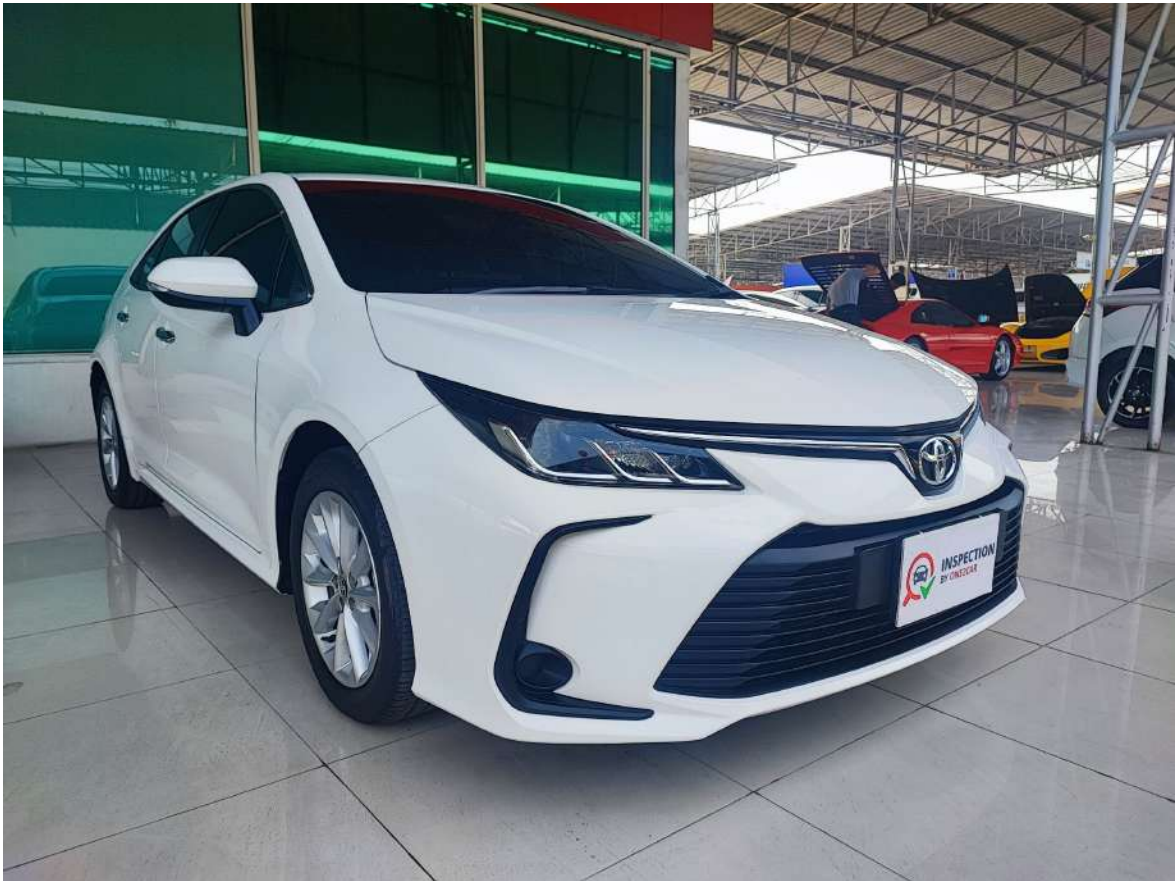
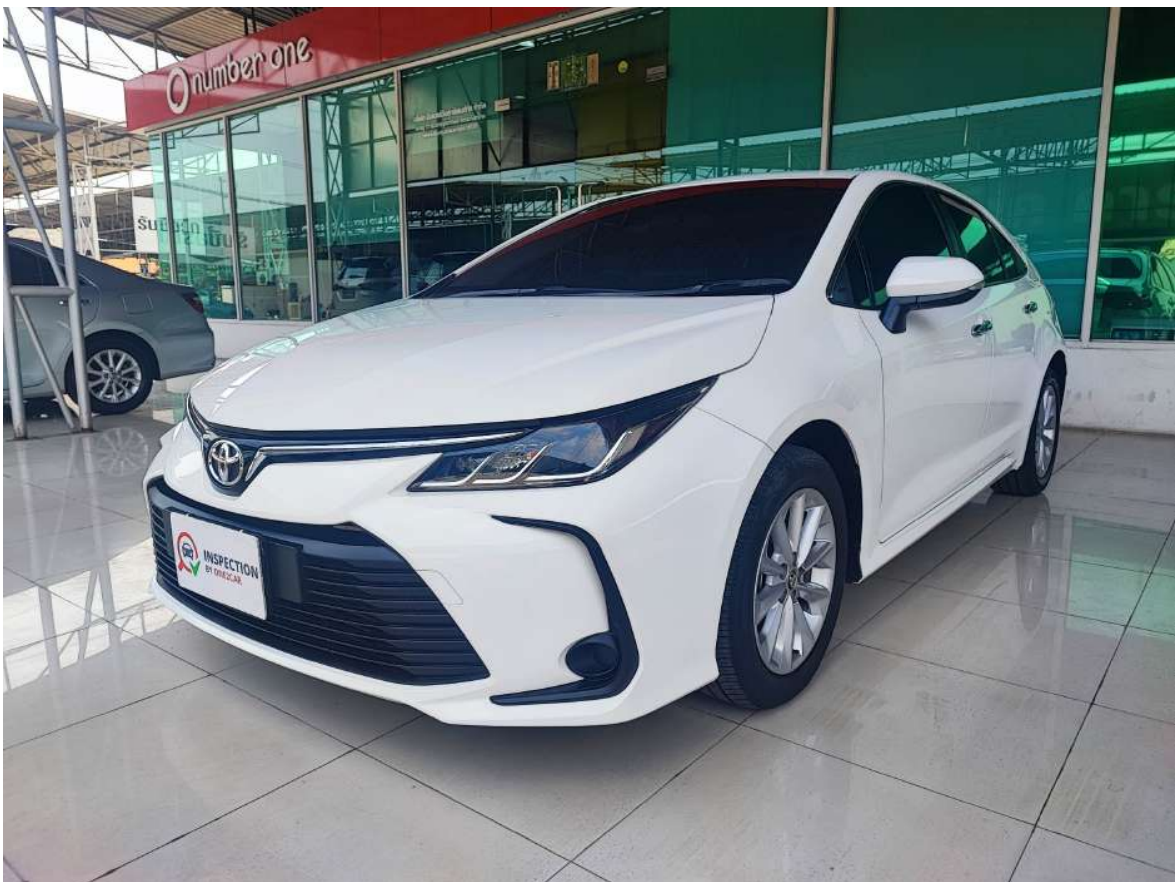
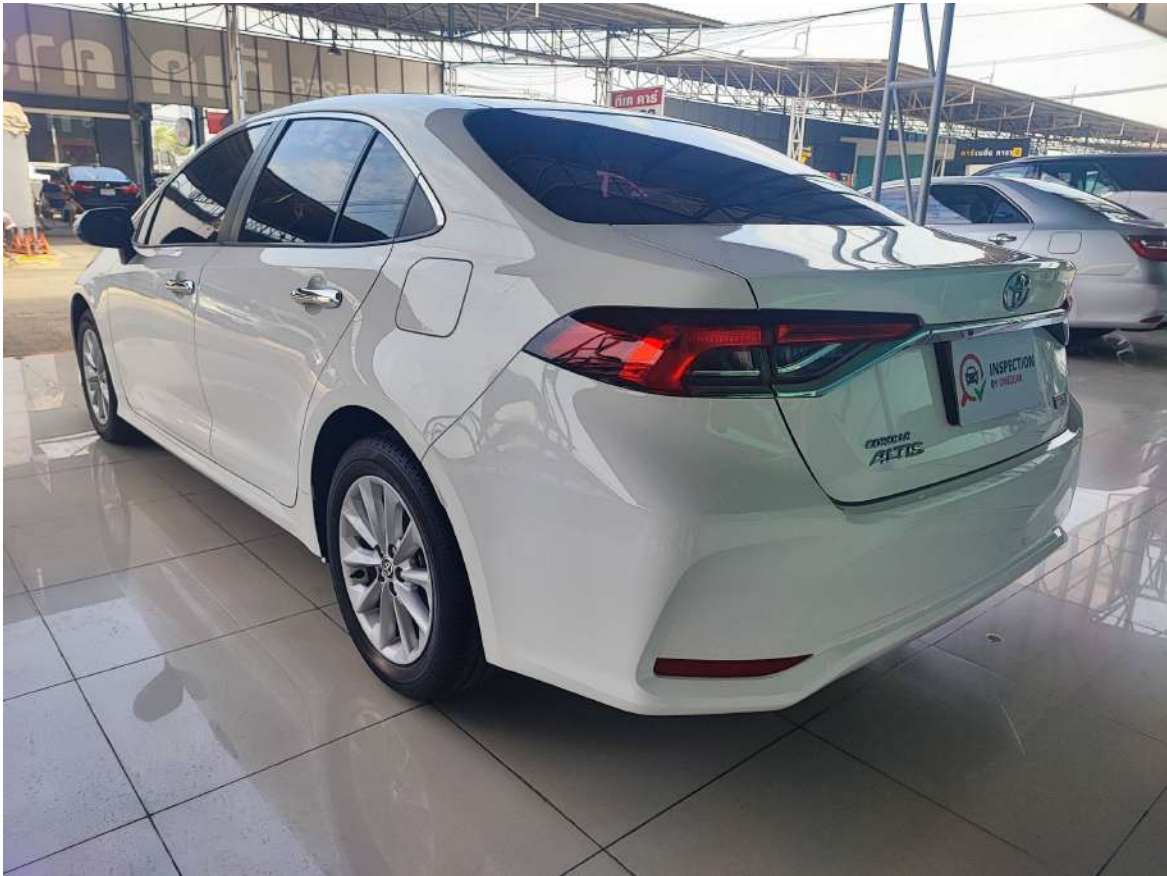
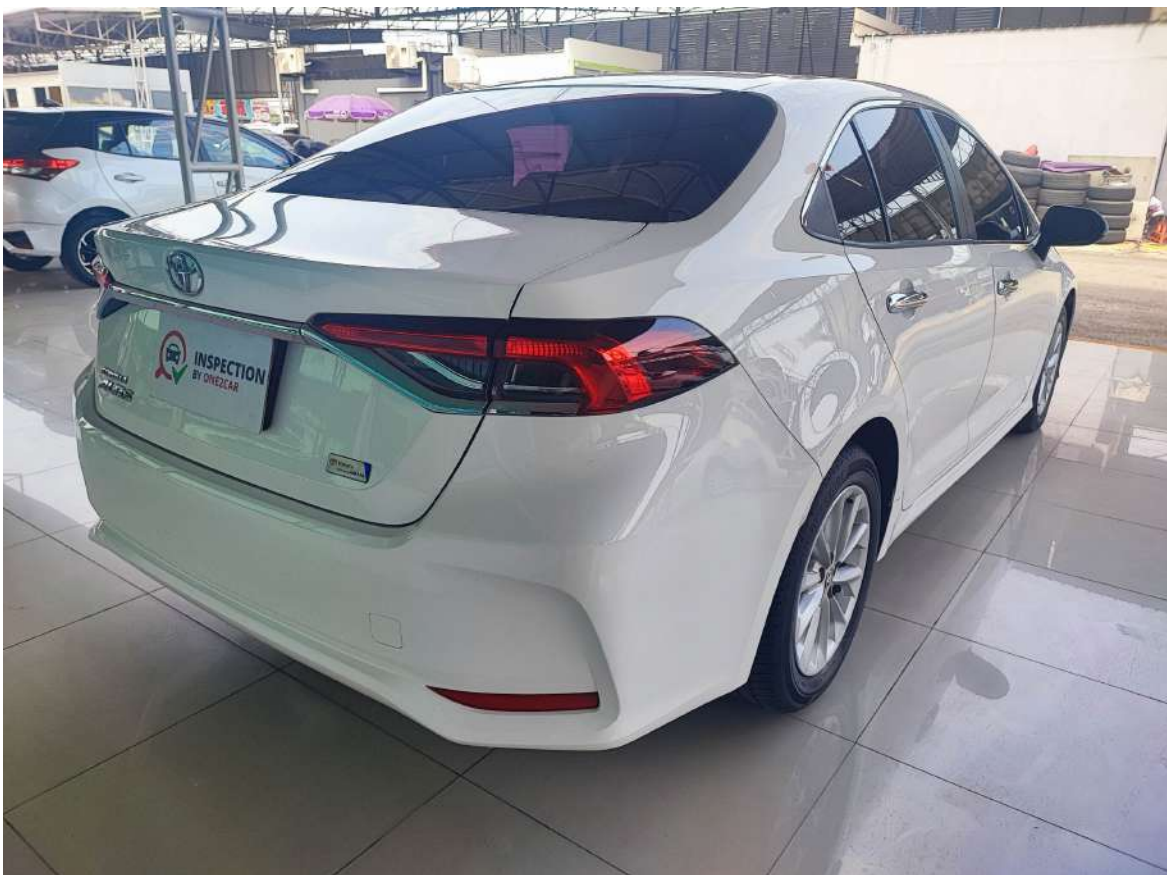
### ภาพภายนอก

ประเมินสภาพรวม: ผ่าน  
รายการที่รอการแก้ไข: ไม่พบรายการแก้ไข

- ✓ แผ่นเพลทเลขตัวถังมองเห็นได้ชัดเจน
- ✓ ชิ้นส่วนประกอบตัวถังรถ ผ่านการวัดค่าความหนาของสีแล้ว
- ✓ สีรถตรงตามเสาเอกสารจทะเบียน

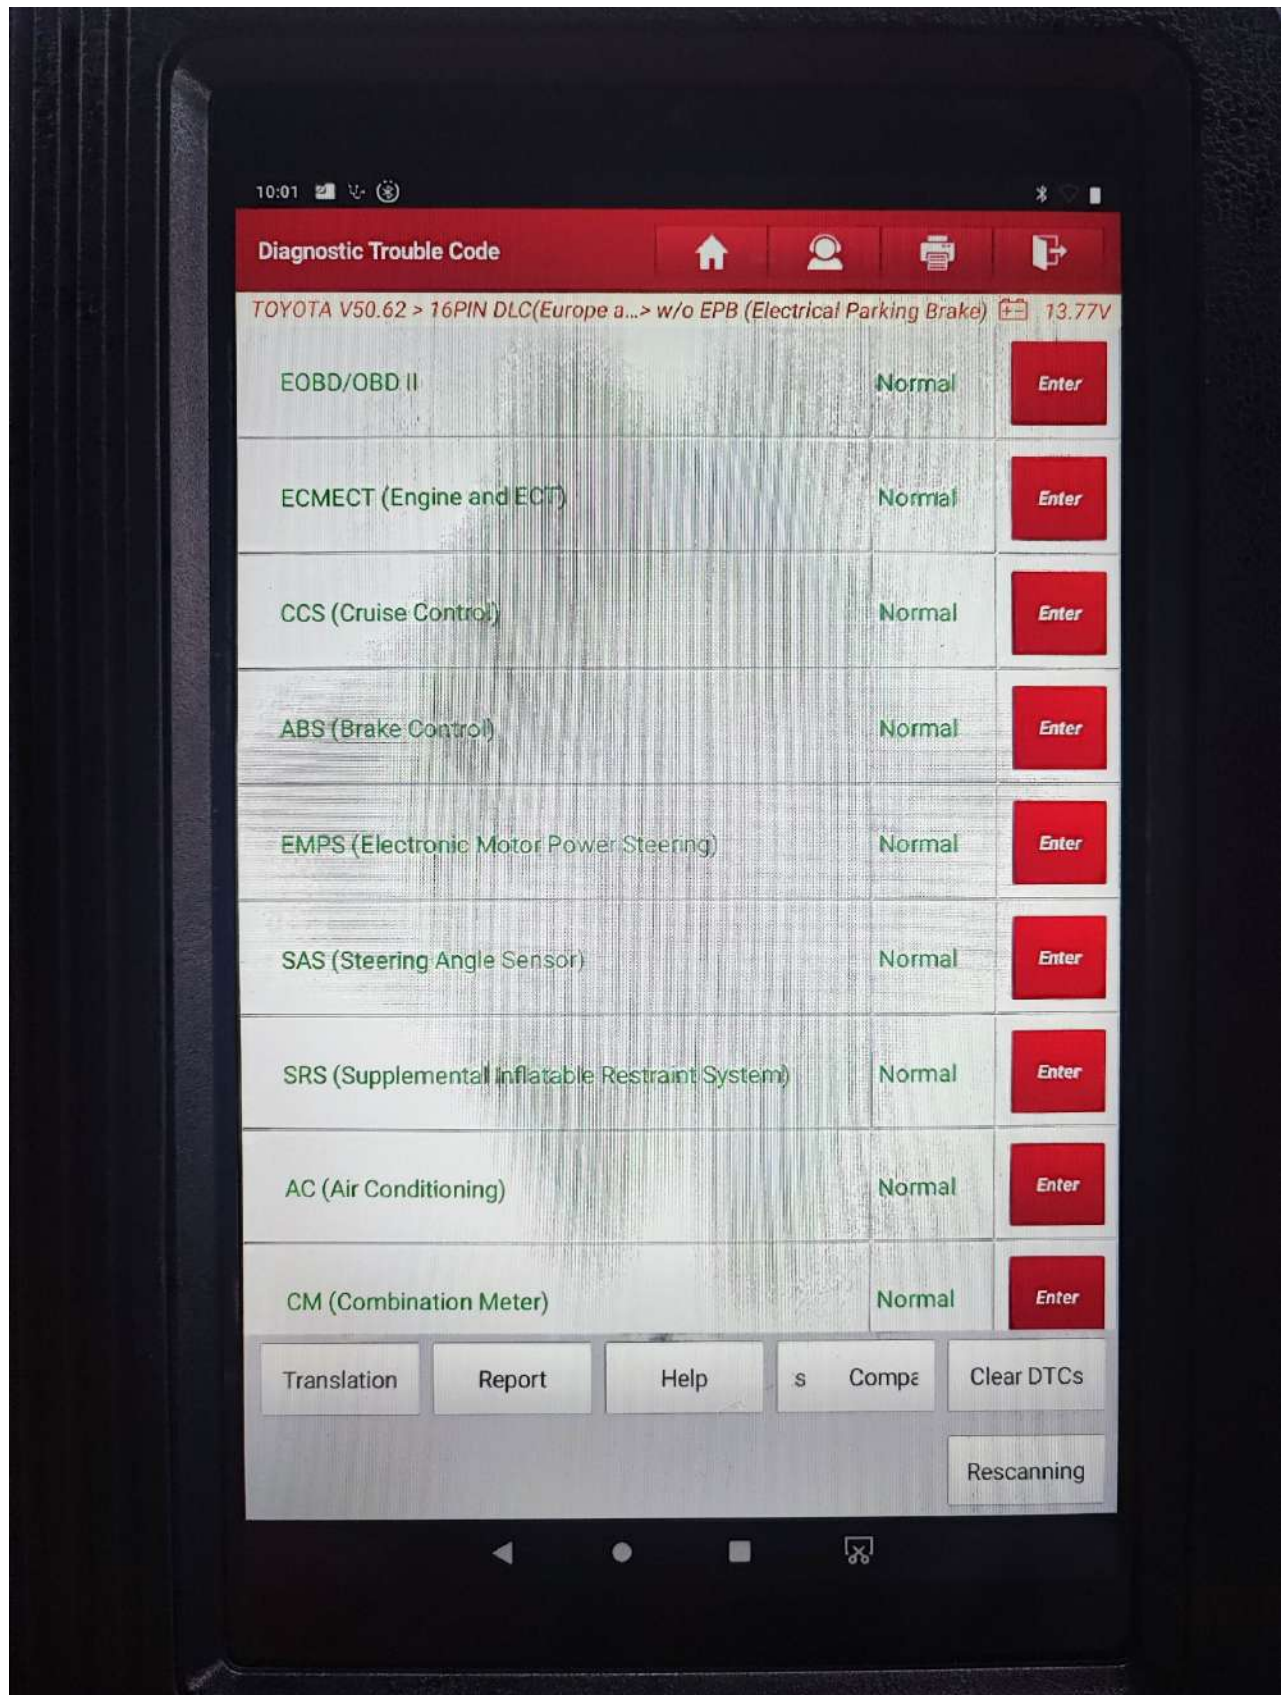
ภาพ OBD

1.5 การวินิจฉัยผ่านทาง OBD On-Board Diagnostics (OBD)

ดี (Good)
