Vehicle Inspection Report

ยี่ห้อ/รุ่น (Make/Model): MITSUBISHI PAJERO SPORT	วันที่ตรวจสอบรถยนต์ (Date of Inspection): 05.03.61
เลขตัวถัง (VIN): MMTGUKSIOGH011738	เลขคำขอบริการ (Job No.): I018/027-008
เลขเครื่องยนต์ (Engine No.): 4N15UAK0926	Vehicle Picture:

ปีผลิต (Build Date): 2015	
สี (Color): ดำ	
เลขไมล์ (Mileage): 38966	
เลขทะเบียน (No. Plate): 5กฐ 884	
ทะเบียนหมดอายุ (Registration Expiry): 3 มิ.ย 61	
ชื่อลูกค้า Customer Name: BB SMART CAR 4	
ที่อยู่ (Address):	
โทรศัพท์ (Tel):	
สถานที่ตรวจสอบรถ (Inspection Place): BB SMART CAR 4

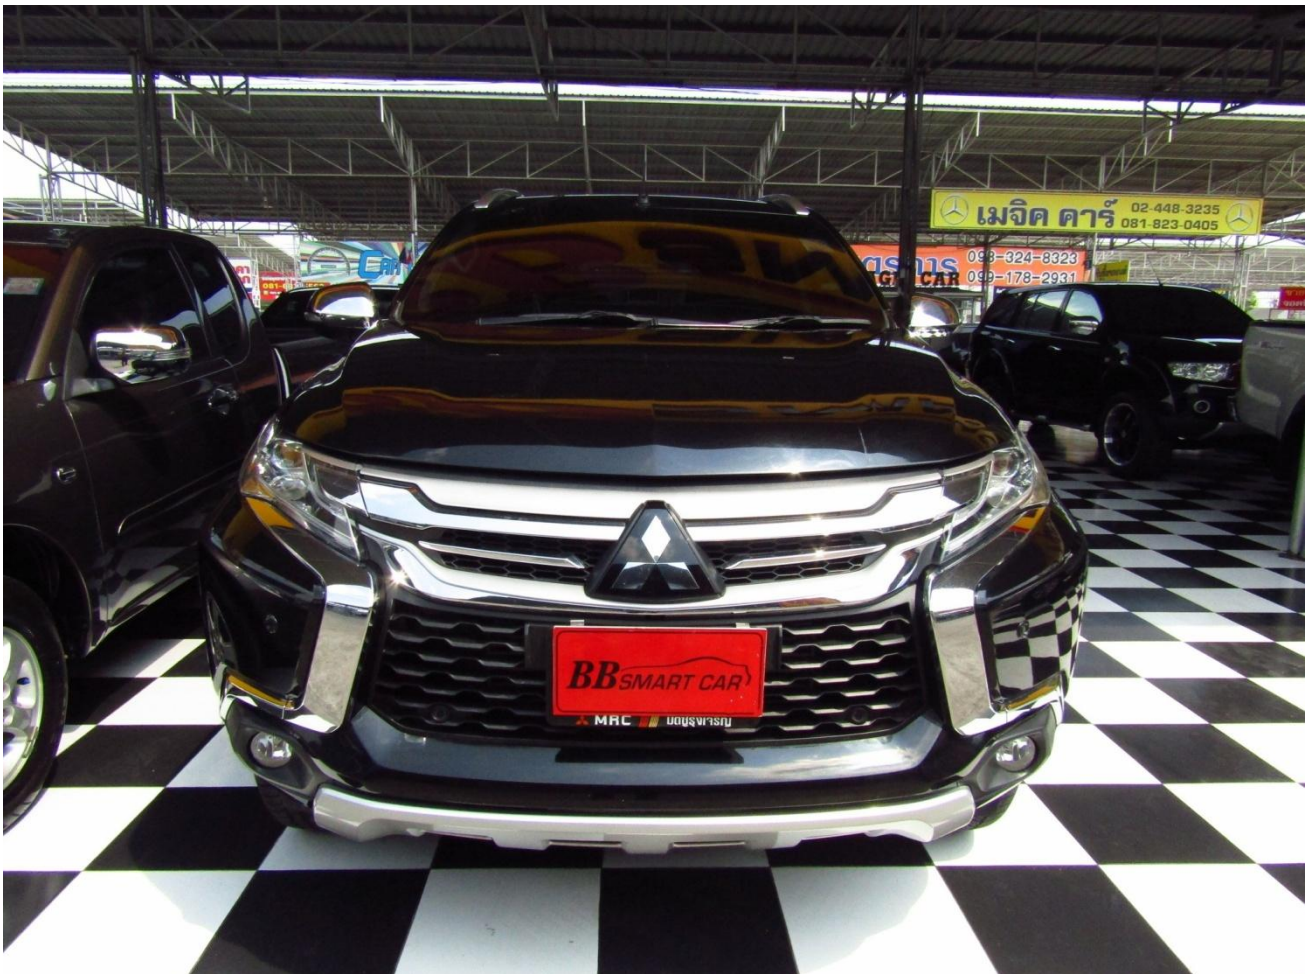
ภาพภายนอก - Exterior Visual Details:

ฝากระโปรงหน้ารถ Bonnet	มีรอยครูด

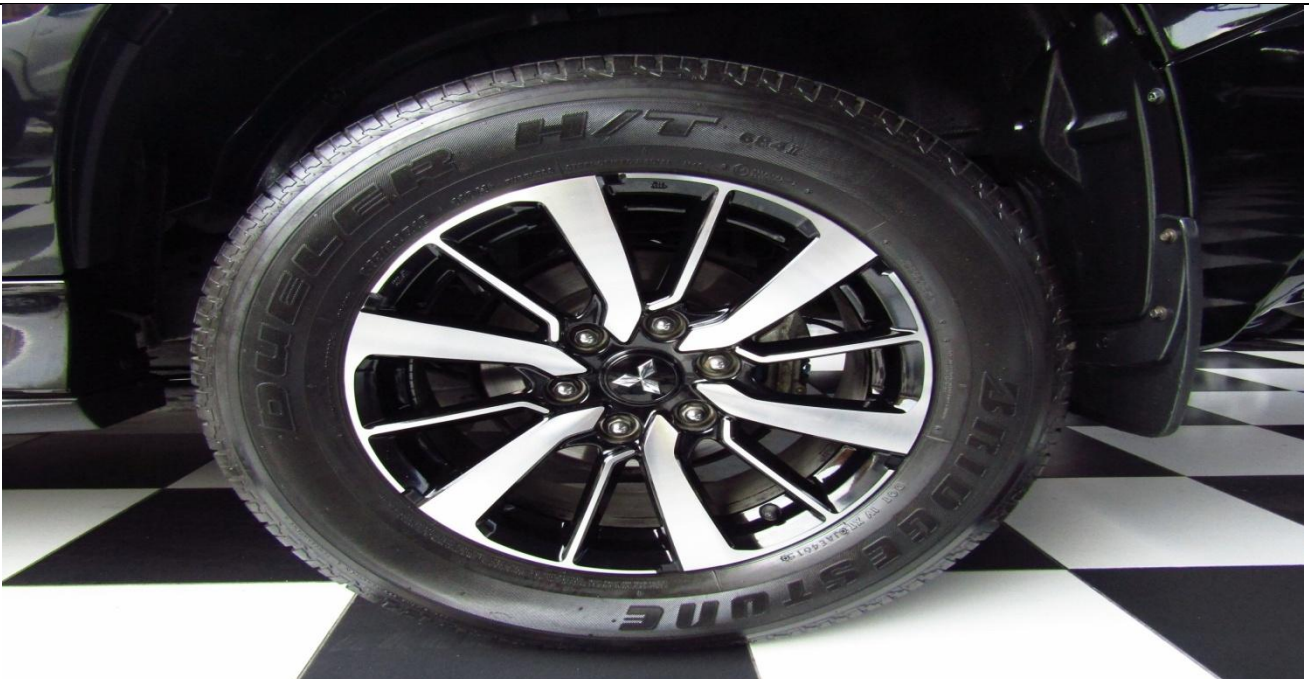
ภาพโดยรวมของยาง ล้อ และ เบรค - Tyres, Wheels & Brakes Visual Details:

จานเบรค Brake Discs (Front/Rear)	ควรเจียจานเบรคครั้งต่อไปที่เปลี่ยนผ้าเบรค
