Vehicle Inspection Report

ยี่ห้อ/รุ่น (Brand/Model): HONDA MOBILIO 1.5 AT	วันที่ตรวจสอบรถยนต์ (Date of Inspection): 14-09-63
หมายเลขตัวถัง (VIN): MRHDD4870GP101033	เลขคำขอบริการ (Job No.): I020/0038-03
หมายเลขเครื่องยนต์ (Engine No.): L15Z12901535	Vehicle Picture:  
ปีที่ผลิต (Build Date): 2017	
สีรถ (Color): ขาว	
ระยะการใช้งาน(Mileage): 41,983 กม.	
หมายเลขทะเบียน (No. Plate): 6กข 8284 กทม.	
วันครบกำหนดชำระภาษี (Registration Expiry): 03 เม.ย. 64	
ชื่อลูกค้า (Customer Name): BOY อดิศักดิ์	
ที่อยู่(Address): มีนบุรี	
โทรศัพท์ (Tel): 086-322-9662	
สถานที่ตรวจสอบรถ (Inspection Place): BOY อดิศักดิ์

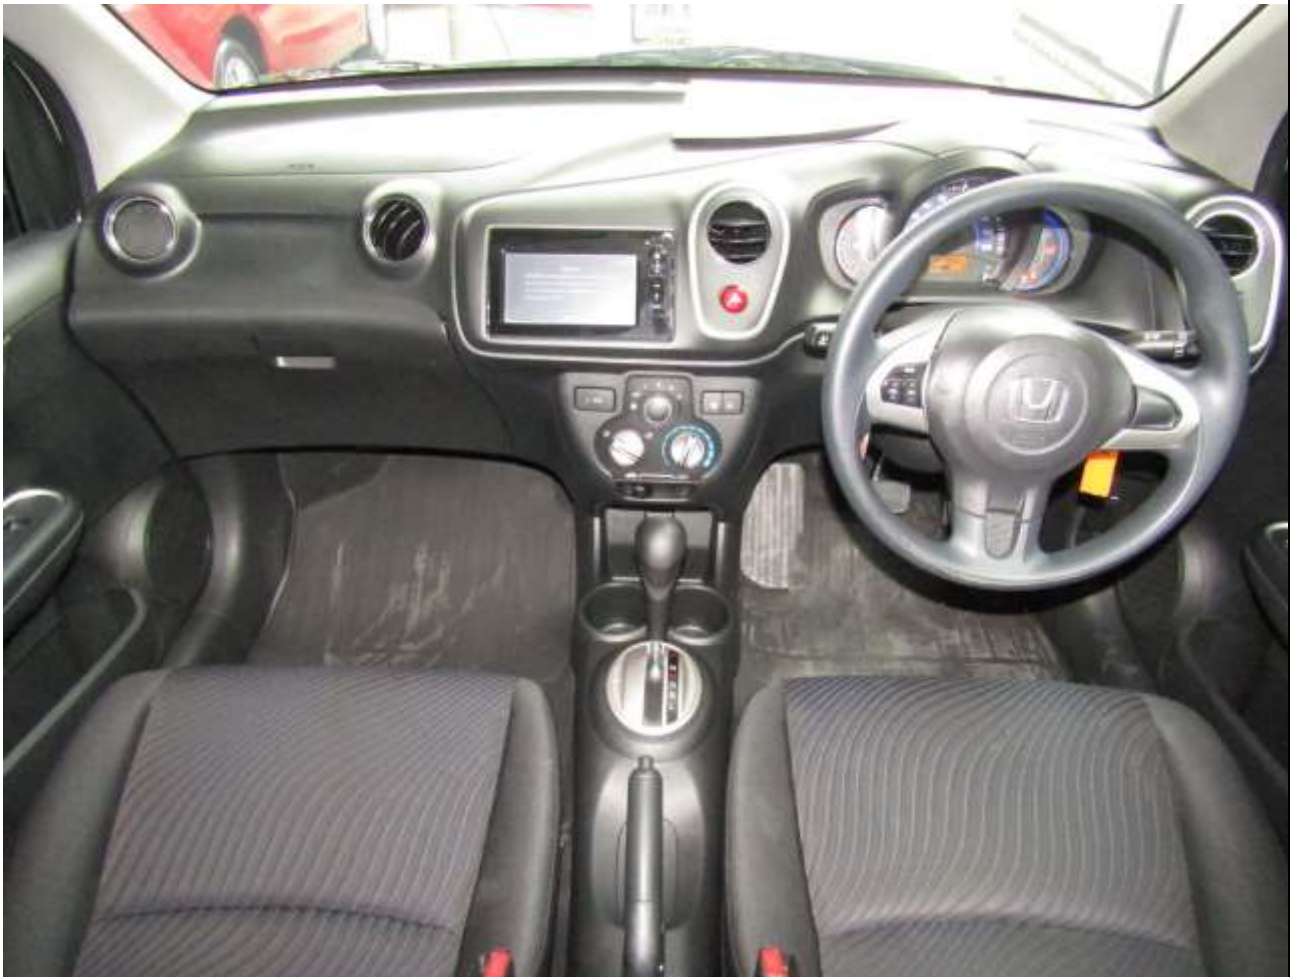
ภาพภายในด้านหน้า หลัง และ จุดบกพร่อง - Interior Visual Details (Front, Rear and/or Defect):

ที่นั่ง สภาพ Seat Appearance	สภาพดีตามอายุการใช้งาน
 	การทำงาน การปรับ และการล็อก เบาะ Seat Adjust functional	ทำงานได้ดี
 	สภาพ รางใต้เบาะ Seat slide adjust rail	สภาพดีตามอายุการใช้งาน
 	เข็มขัดนิรภัย Seat Belts	สภาพดีตามอายุการใช้งาน
