Vehicle Inspection Report

สรุปผลการตรวจสอบ (Inspection Summary)

ยี่ห้อ/รุ่น (Make/Model): TOYOTA VIGO	วันที่ตรวจสอบรถยนต์ (Date of Inspection): 19.7.60
เลขตัวถัง (VIN): MROEX19G803111158	เลขคำขอบริการ (Job No.): I017/032-008
เลขเครื่องยนต์ (Engine No.): 2TR-7502008	Vehicle Picture:  
ปีผลิต (Build Date): 2013	
สี (Color): เทา	
เลขไมล์ (Mileage): 176464	
เลขทะเบียน (No. Plate): 2กข 3724	
ทะเบียนหมดอายุ (Registration Expiry): 13 มิ.ย 61	
ชื่อลูกค้า Customer Name: 54 นิวัฒน์	
ที่อยู่ (Address):	
โทรศัพท์ (Tel):	
สถานที่ตรวจสอบรถ (Inspection Place): 54 นิวัฒน์

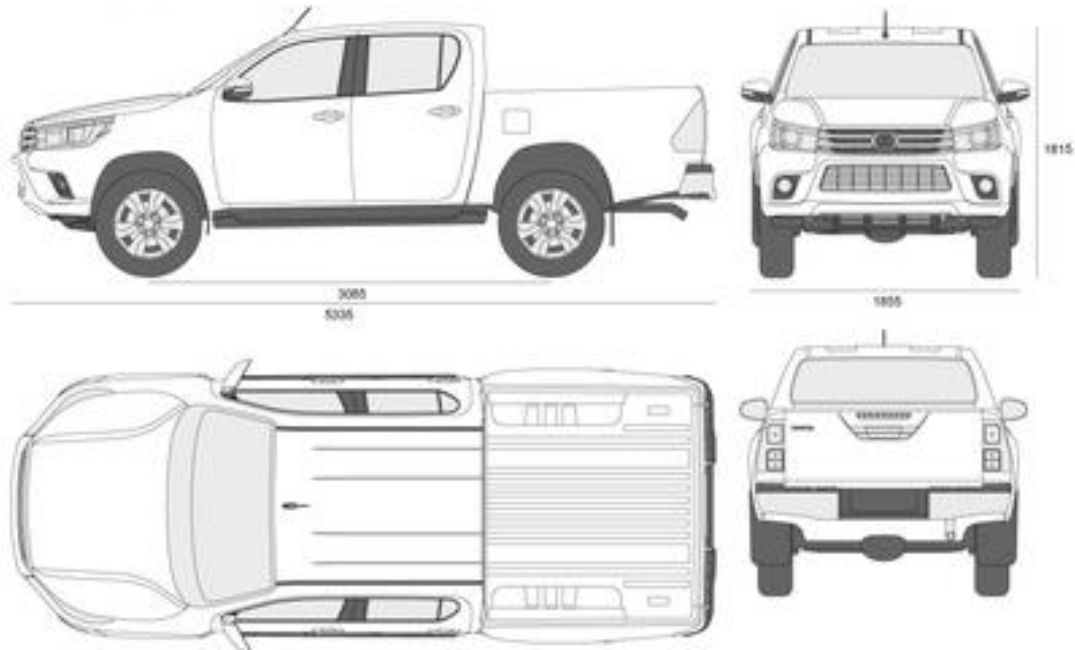
ความหนาสีรอบรถกระบะ (ตอนเดียว, แค็บ และ 4 ประตู) - Paint Thickness on Pickup (Single Cab, Extend Cab and Double Cab):

ชิ้นส่วนยานยนต์	ความหนาสี Paint Thickness (µm)			
(Car Part)	P1	P2	P3	Average
Front Wing (RH)	154	152	158	155
Front Wing (LH)	110	68	83	87
Front Door (RH)	153	154	138	148
Front Door (LH)	177	176	163	172

ชิ้นส่วนยานยนต์	ความหนาสี Paint Thickness (µm)			
(Car Part)	P1	P2	P3	Average
Bonnet	165	167	139	157
Roof	87	89	93	90
Boot/Tail Gate	164	149	152	155
Tray (RH)	161	188	180	176

Rear Door (RH)	173	124	133	143	Tray (LH)	137	148	130	138
Rear Door (LH)	151	154	160	155	Front Bumper	-	-	-	-
Extra Cab (RH)	-	-	-	-	Rear Bumper	-	-	-	-
Extra Cab (LH)	-	-	-	-
