Vehicle Inspection Report

สรุปผลการตรวจสอบ (Inspection Summary)

ยี่ห้อ/รุ่น (Make/Model): HONDA CITY	วันที่ตรวจสอบรถยนต์(Date of Inspection): 09.02.61
เลขตัวถัง (VIN): MRHGM6620EP101278	เลขคำขอบริการ (Job No.) : I017/079-097
เลขเครื่องยนต์ (Engine No.): L15Z11313434	<p>Vehicle Picture:</p>  
ปีผลิต (Build Date):2014	
สี (Color): ดำ	
เลขไมล์ (Mileage): 53341	
เลขทะเบียน (No. Plate): กย 4454	
ทะเบียนหมดอายุ (Registration Expiry): 27 มิ.ย.61	
ชื่อลูกค้า Customer Name:	
ที่อยู่ (Address):	
โทรศัพท์(Tel):	
สถานที่ตรวจสอบรถ (Inspection Place): 84 CARCENTER

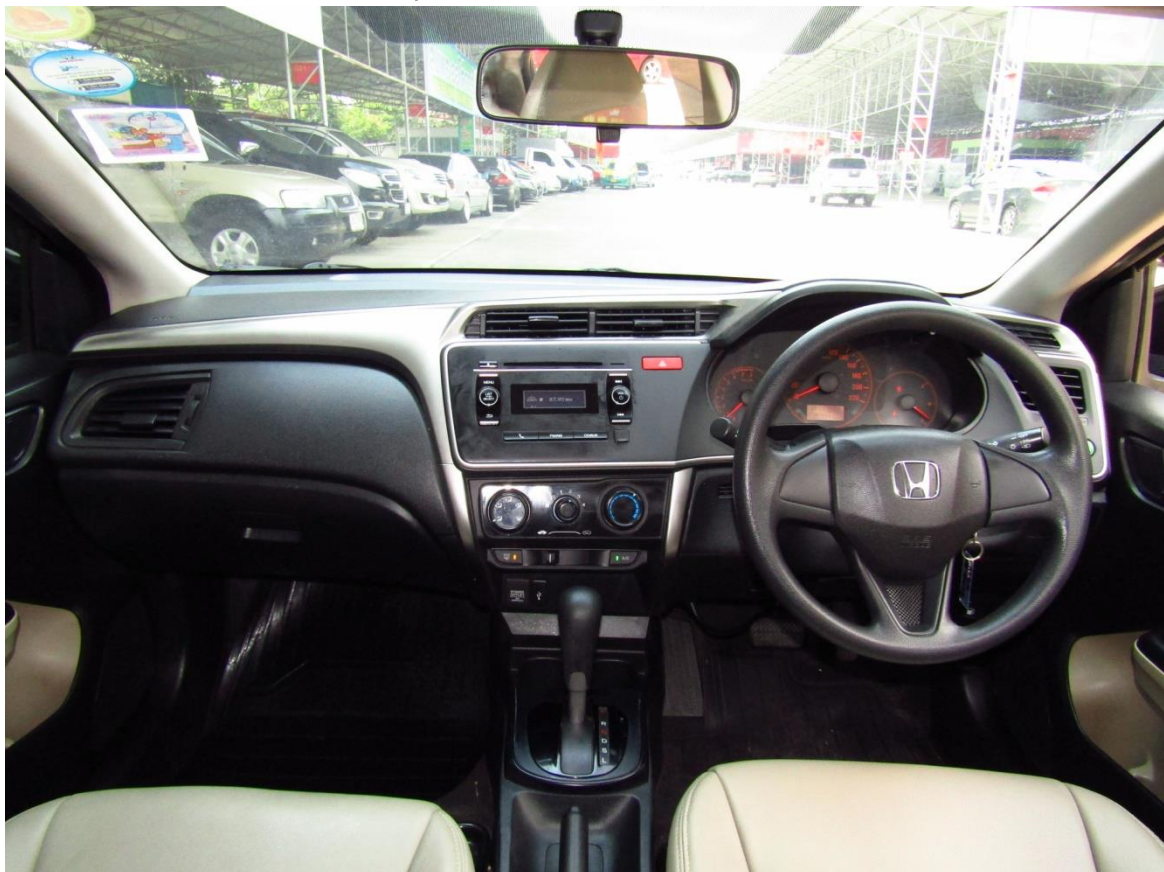
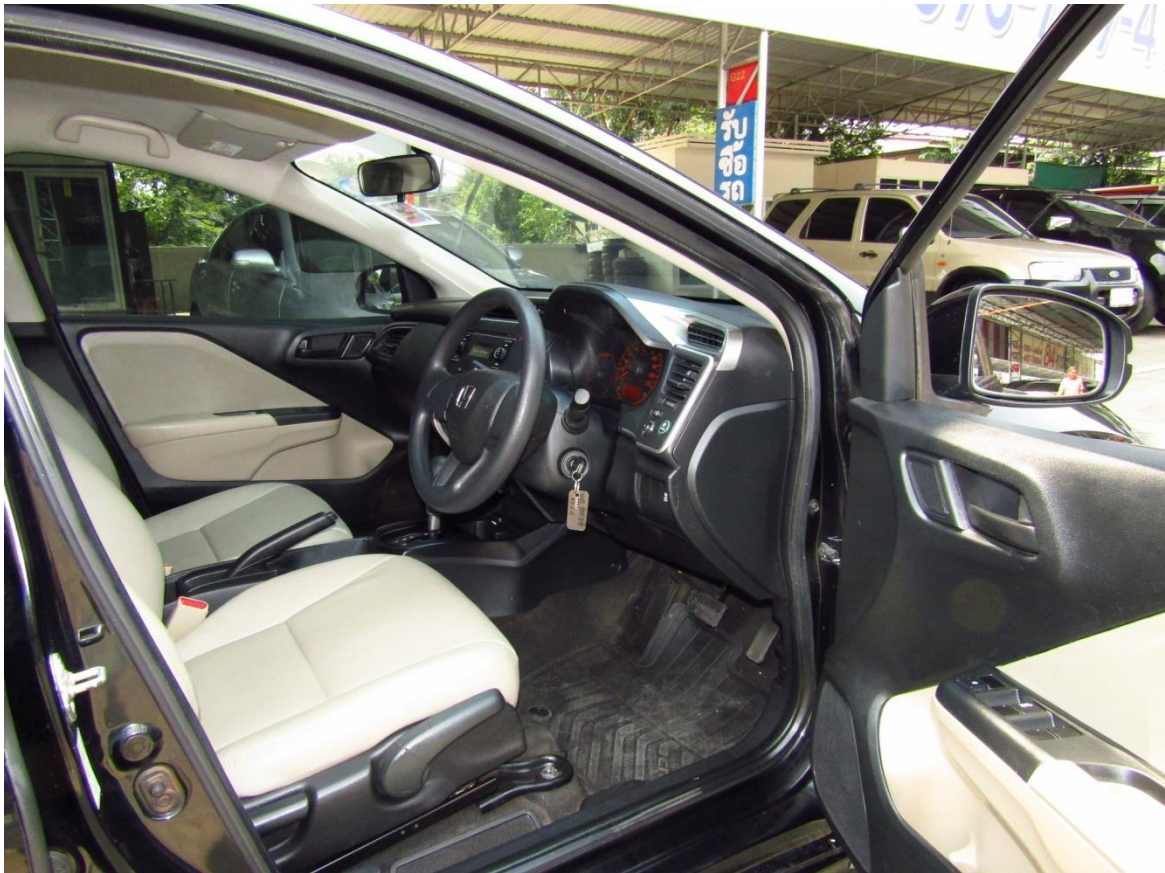
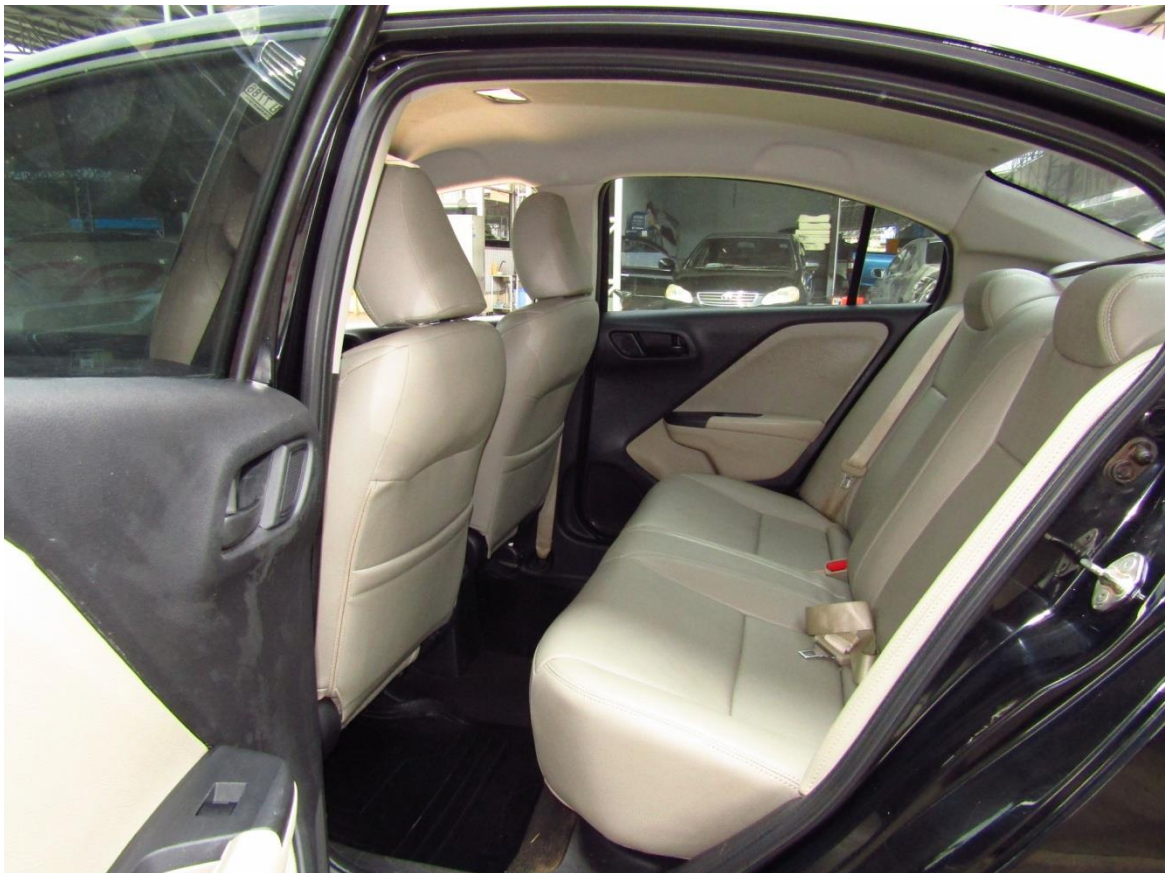
ภาพภายในด้านหน้า หลัง และ จุดบกพร่อง - Interior Visual Details (Front, Rear and/or Defect):

หน้าปัดและมาตรวัด ปกติ หรือ มีไฟโชว์หรือไม่ Dash Warning Lights & Gauges	มีไฟโชว์รูปเครื่องมือ

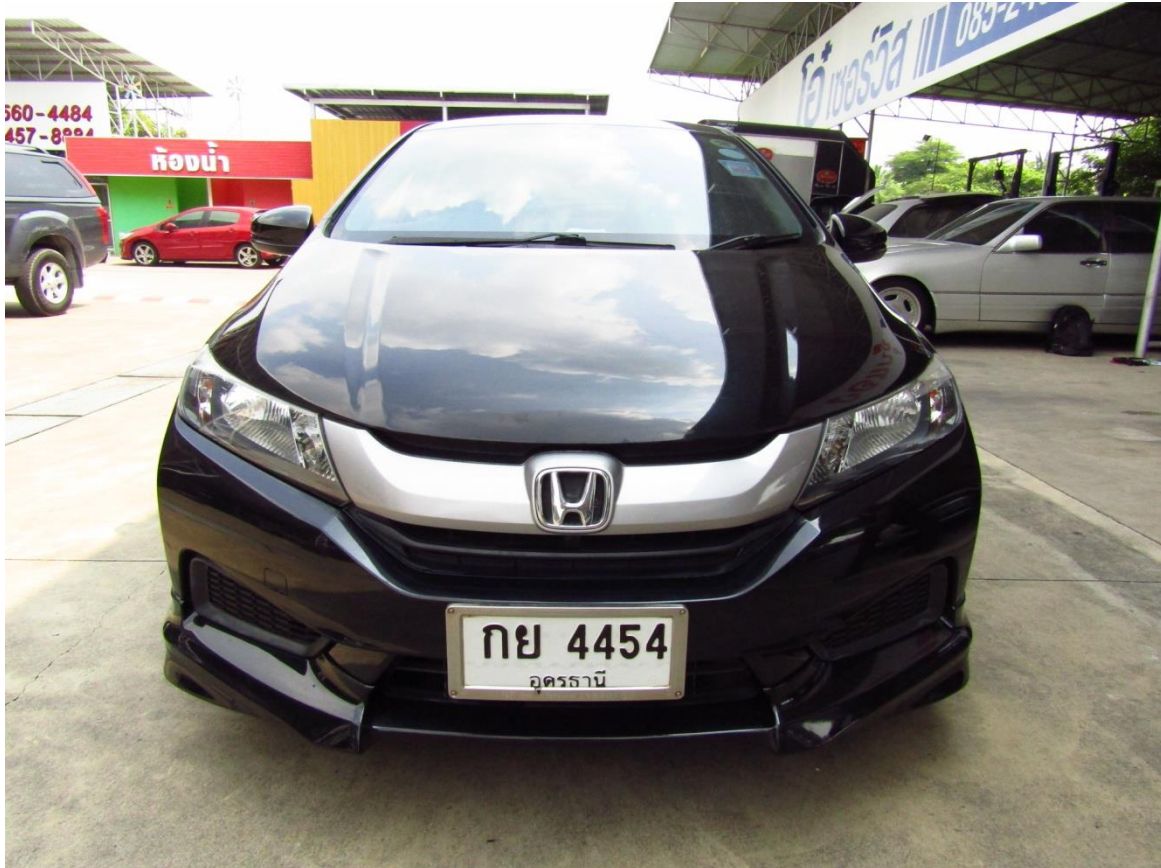
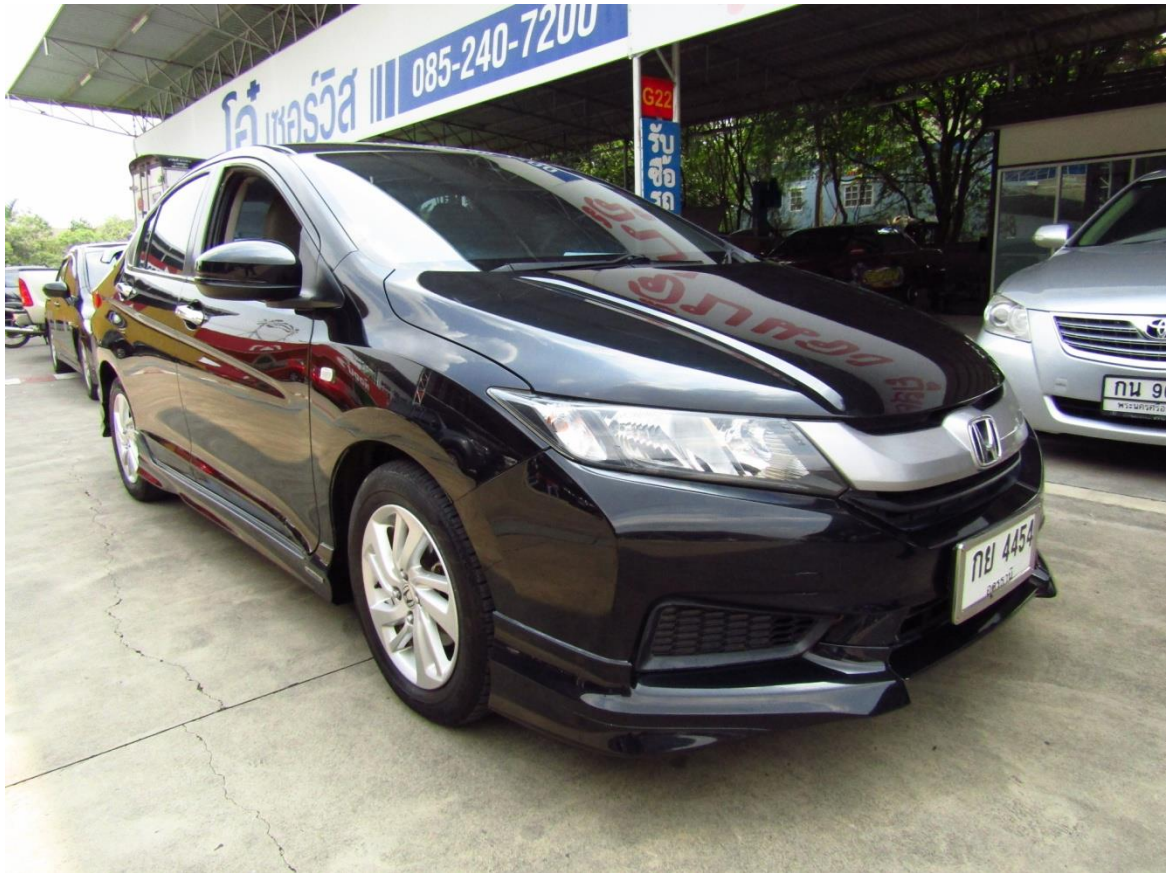
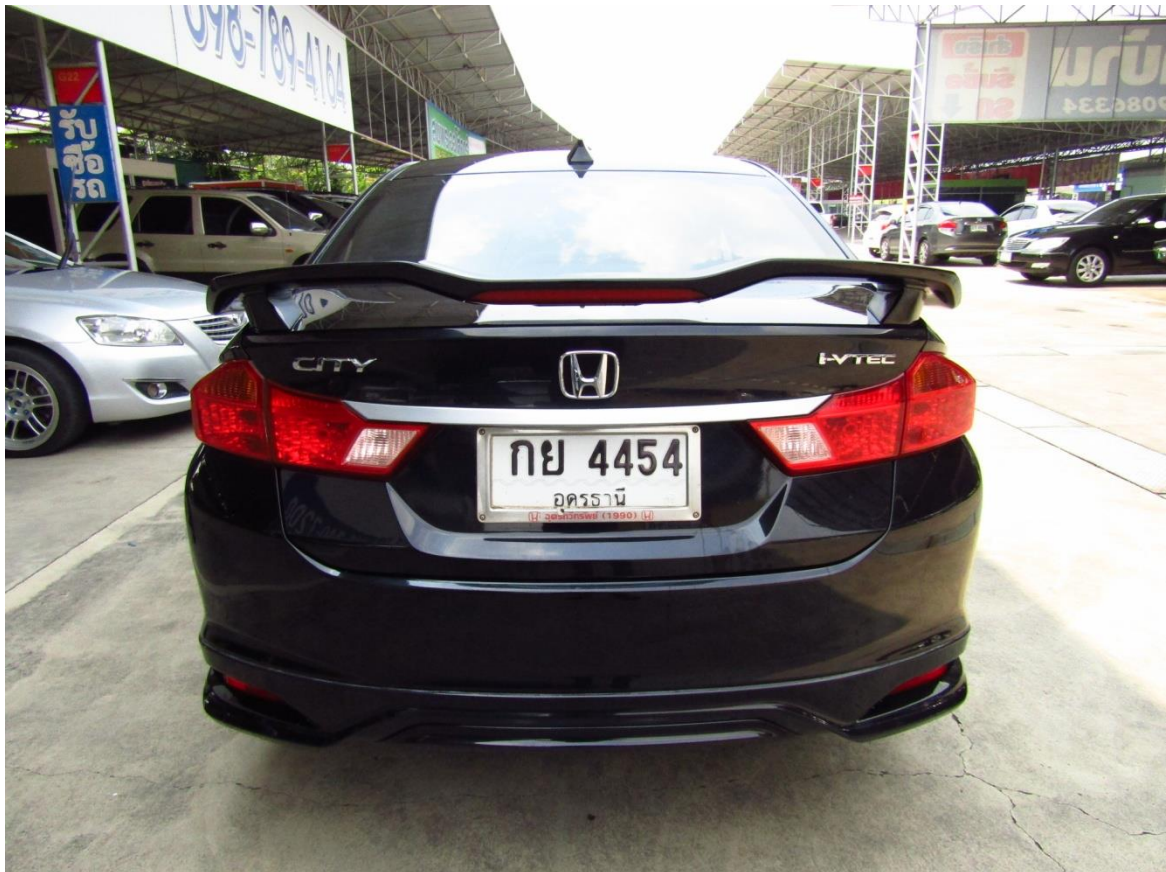
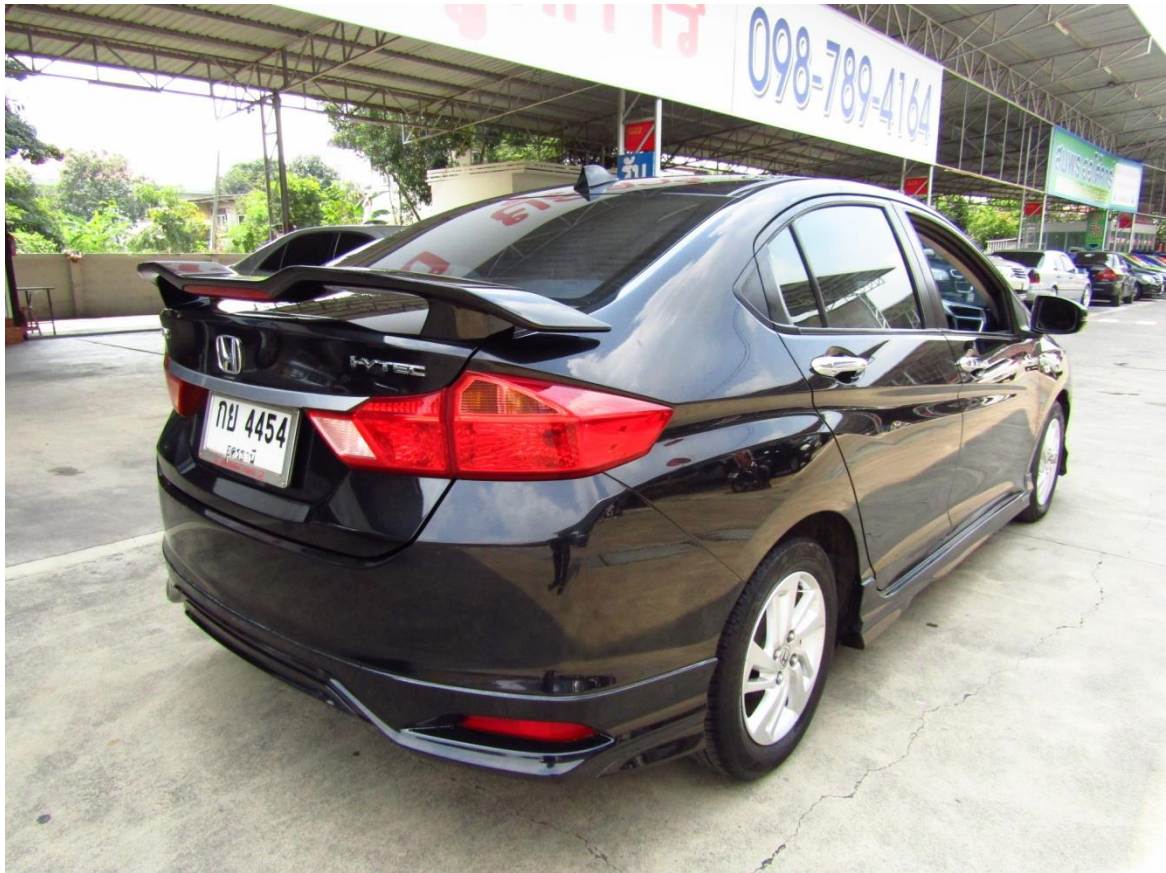
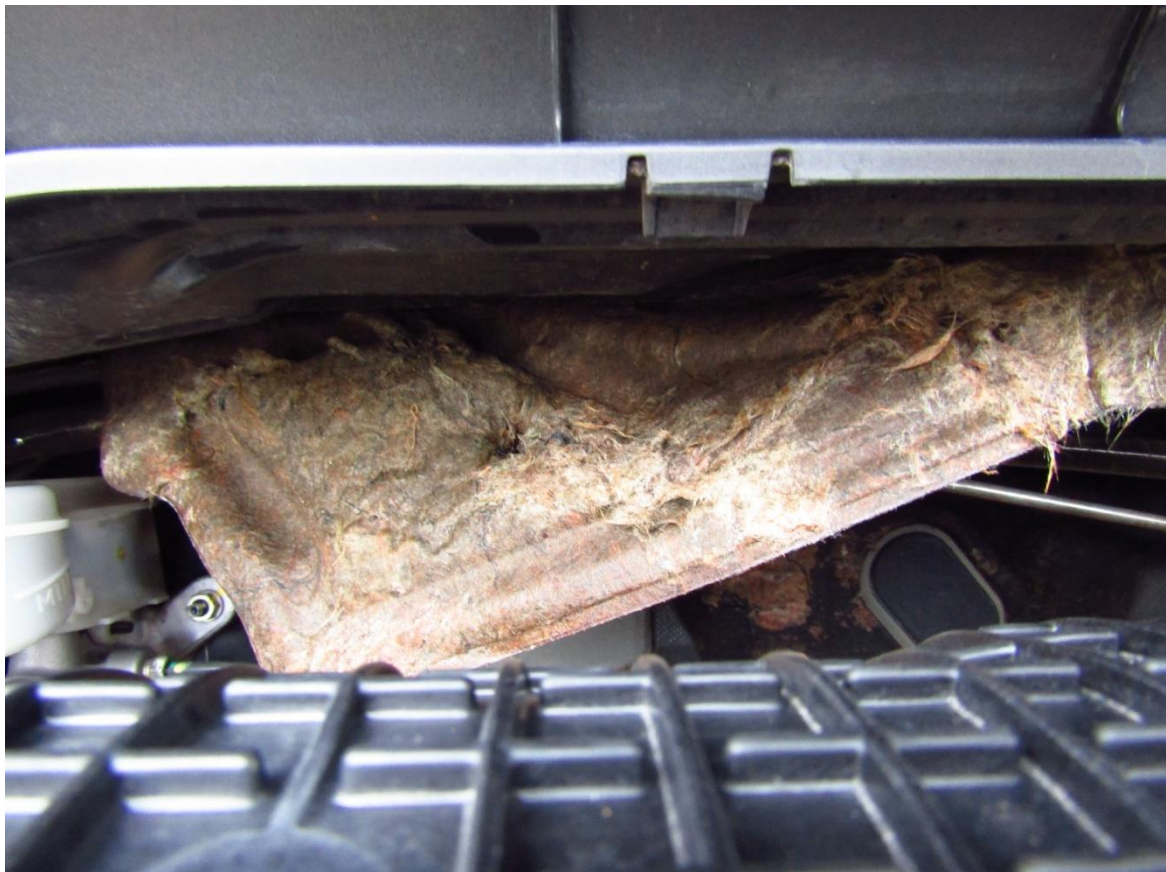
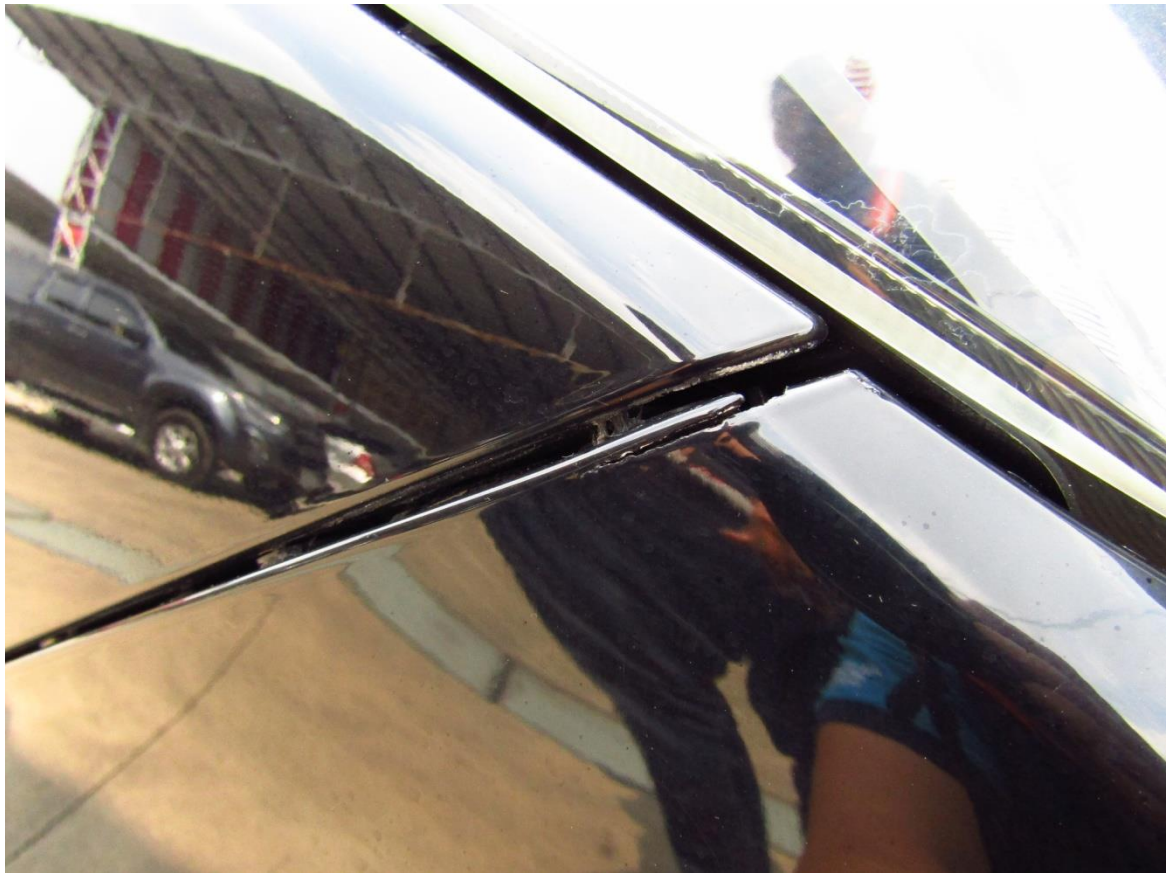
ภาพภายนอก - Exterior Visual Details:

กันชนหน้า Front Bumper	ประกอบไม่สนิท
	คาน รับกันชนหน้า (ขวา) Front Side Member (Right) Appearance	สภาพดี
	คาน รับกันชนหน้า (ซ้าย) Front Side Member (Left) Appearance	สภาพดี
	กระจังหน้ารถ Front Grill	สภาพดี
	ชุดคานหน้ารับหม้อน้ำ Radiator Core Support	สภาพดี
	ฝากระโปรงหน้ารถ Bonnet	สภาพดี
	ฝาห้องเครื่องด้านหน้า Cowl Panel Fire Wall	สภาพดี
	กระจกหน้า Windshield	สภาพดี
	หลังคา Roof	สภาพดี
	สภาพ และการทำงาน หลังคาชั้นรูป หลังคาเปิดประทุน Sunroof/Convertible functional and appearance	N/A
	แก้มหน้าขวา Front Right Wing	สภาพดี
	ประตูหน้าขวา Front Right Door	สภาพดี
	กระจกมองข้างขวา Right Rear Mirror	สภาพดี
	ประตูหลังขวา Rear Right Door	สภาพดี

อื่นๆเพิ่มเติม Others	ผ่านกันความร้อนหลังเครื่องยนต์ฉีดขาด

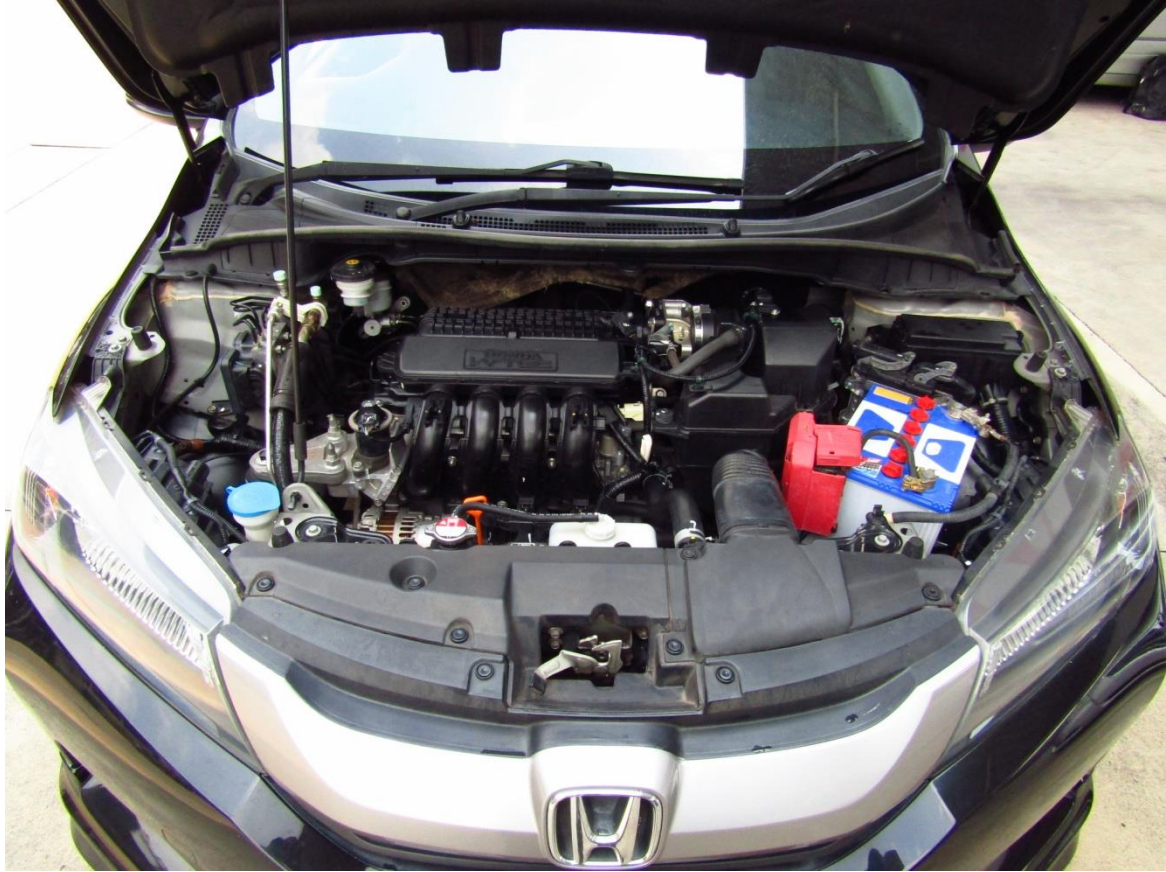
ภาพห้องเครื่อง - Engine Bay Visual Details

การทดสอบ แบตเตอรี่ Battery Test Note: If state of charge is lower than 80%, battery need to fully recharge before used. (ถ้า state of charge ต่ำกว่า 80% ควรทำการชาร์ต แบตเตอรี่ให้เต็มก่อนใช้งาน)	Battery Test		Charging System Test at 2000 rpm	
		Voltage	12.10 V	Voltage	14.29 V
		Rating	350 CCA	Status	Normal
		Current	233 CCA	Start System Test	
		Internal resistance	11.65 mΩ	Start Voltage	7.04 V
		State of Charge	30 %	Status	Too low
		State of Health	44 %	Max. Load Test at 2000 rpm	
		Status	Replace	Max. Load Voltage	13.87 V
		Test Date	02.02.61	Status	Normal

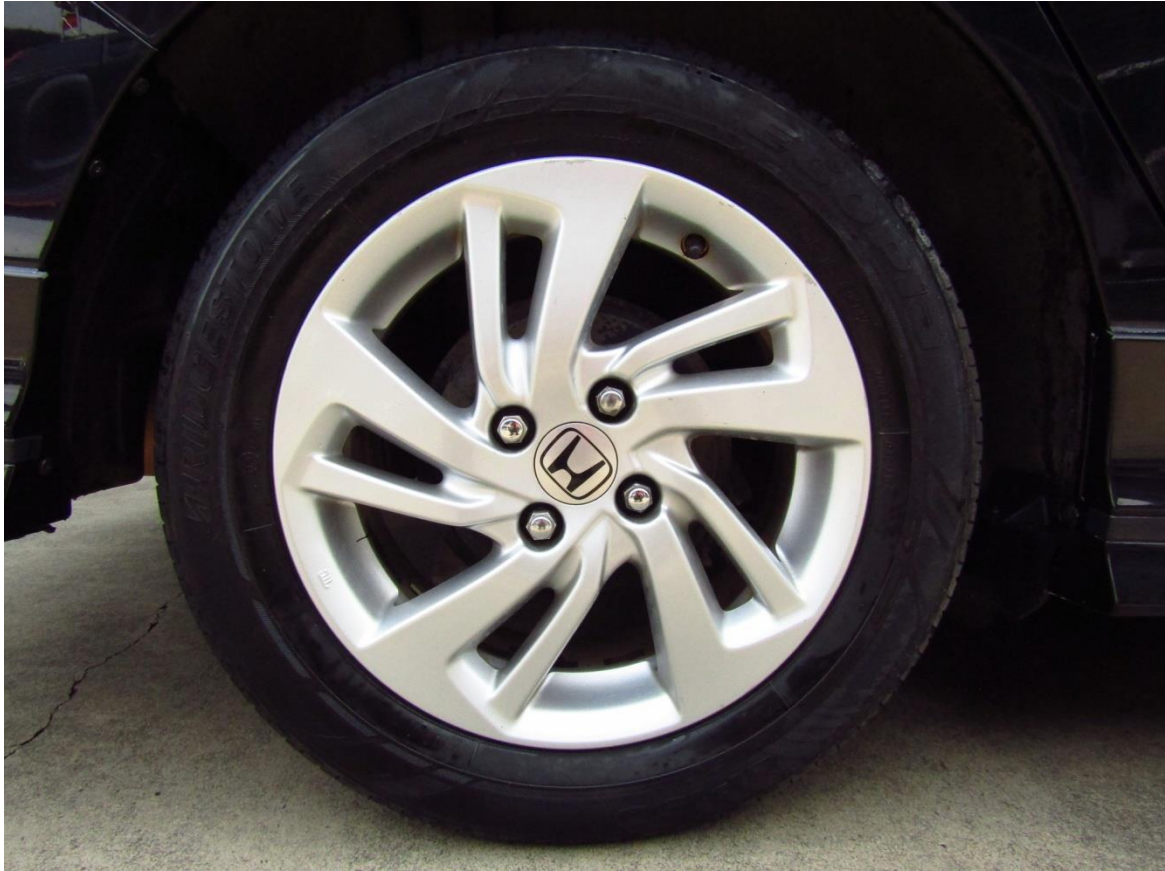
ภาพโดยรวมของยาง ล้อ และ เบรค - Tyres, Wheels & Brakes Visual Details:

สภาพยางรถยนต์, เดือน/ปี ผลิต Tyres Appearance, Year	ปียางผลิต 2715 ยางสภาพพอใช้ แนะนำให้เปลี่ยนใหม่
	สภาพล้อรถ Wheel Rims Appearance	สภาพดีตามอายุการใช้งาน
	ยางอะไหล่ และล้อ Spare Tyre & Rim	สภาพดีตามอายุการใช้งาน
	ก้ามเบรค และท่อน้ำมัน Brake Hose Callipers & Pipes	สภาพปกติไม่พบการรั่วซึม
	ผ้าเบรค (หน้า/หลัง) Brake Pads (Front/Rear)	สภาพดีตามอายุการใช้งาน
	จานเบรค Brake Discs (Front/Rear)	ควรเจียจานเบรคครั้งต่อไปที่เปลี่ยนผ้าเบรค
	ดรัมเบรคล้อหลัง Brakes and Drums any No Leakage	สภาพดีตามอายุการใช้งาน
	การทำงานของเบรคมือ Park Brake function	ระยะการทำงานปกติ
	คำแนะนำอื่นๆ Other	N/A
