เลขคำขอบริการ (Job No.) :: I021/0031-26

Sep 6, 2021

ISUZU D-Max 2.5 CAB-4 Hi-Lander Z-Presti...

Vehicle Inspection Report

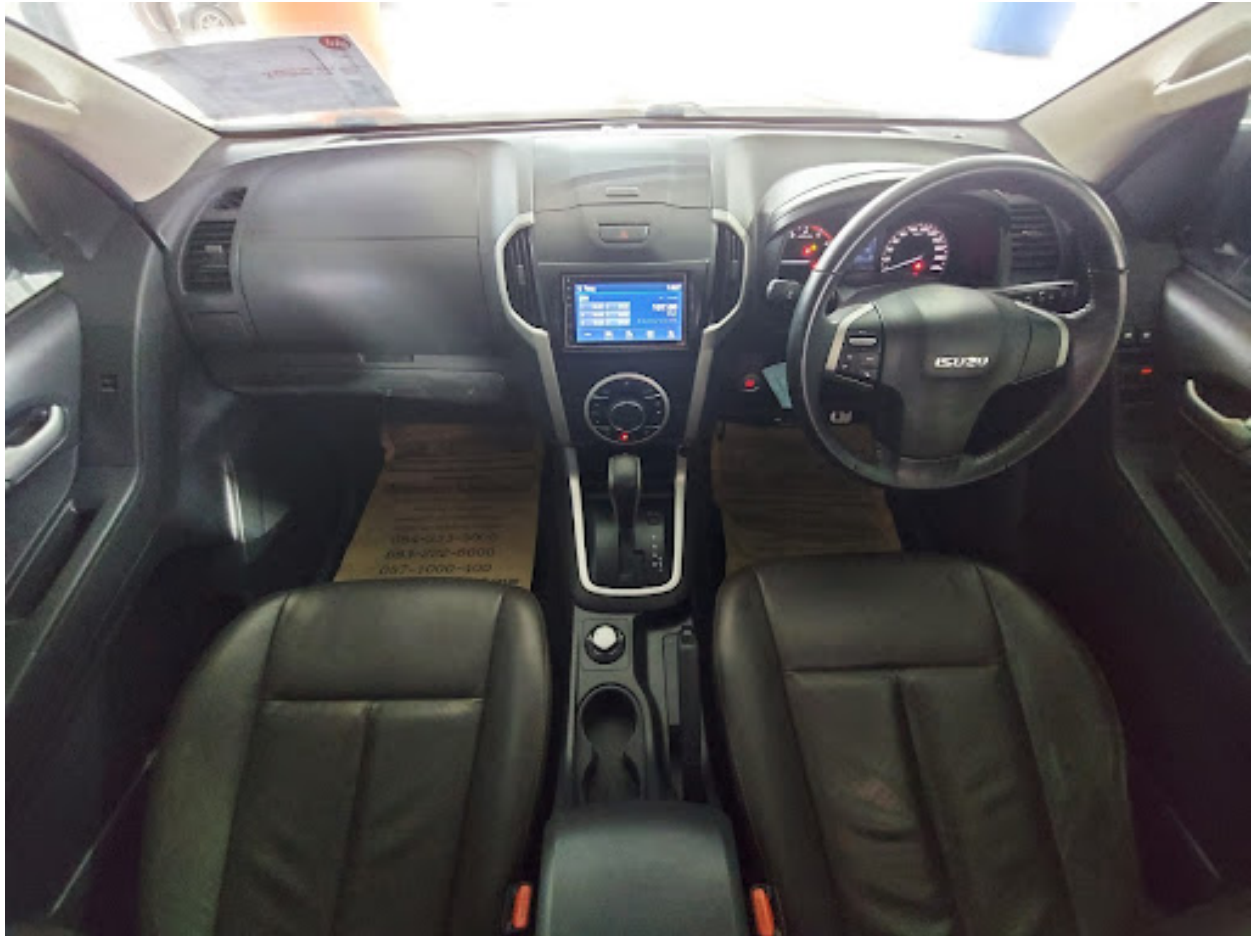
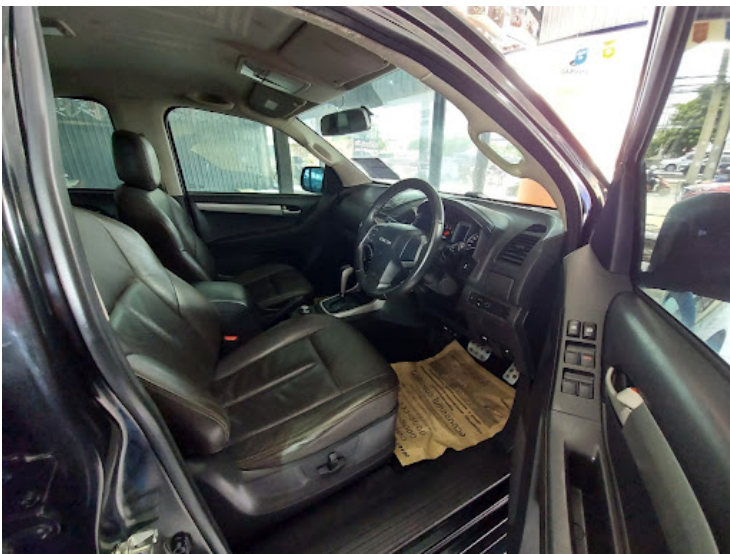
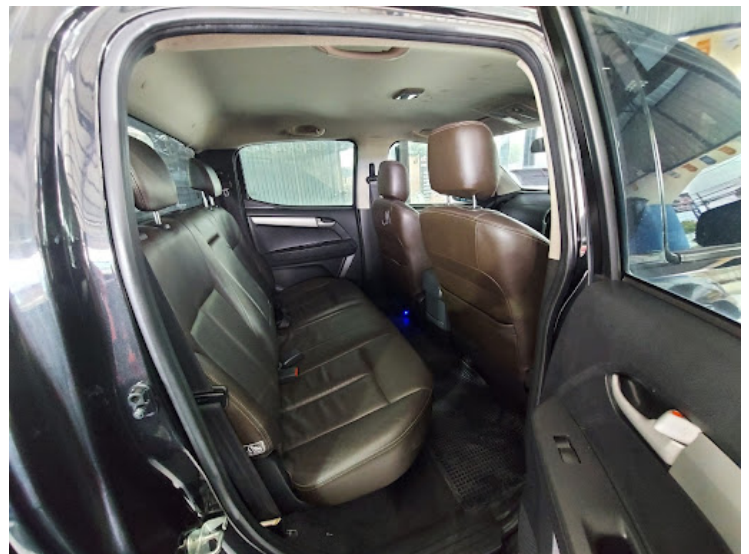
ภาพภายใน

รถสภาพดี โครงสร้างไม่เคยมีอุบัติเหตุ ไม่เคยจมน้ำและไฟไหม้

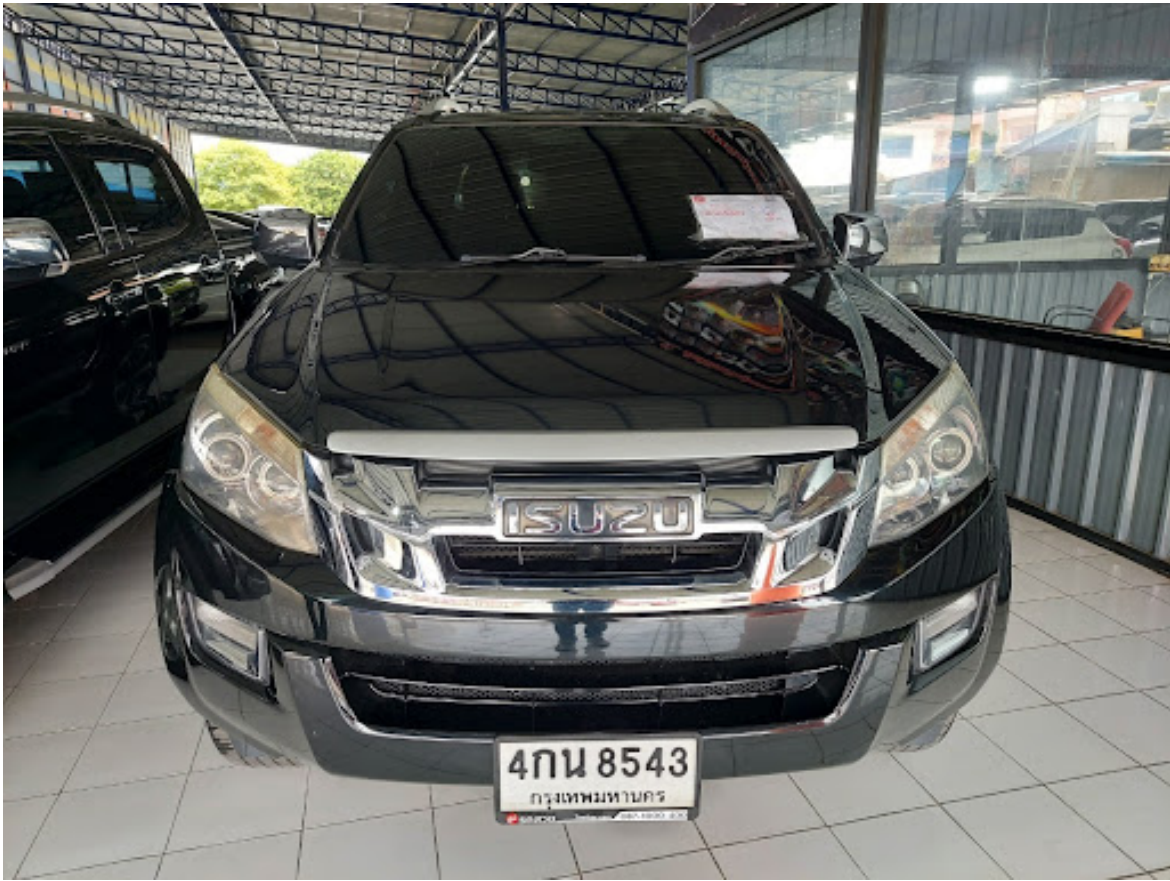
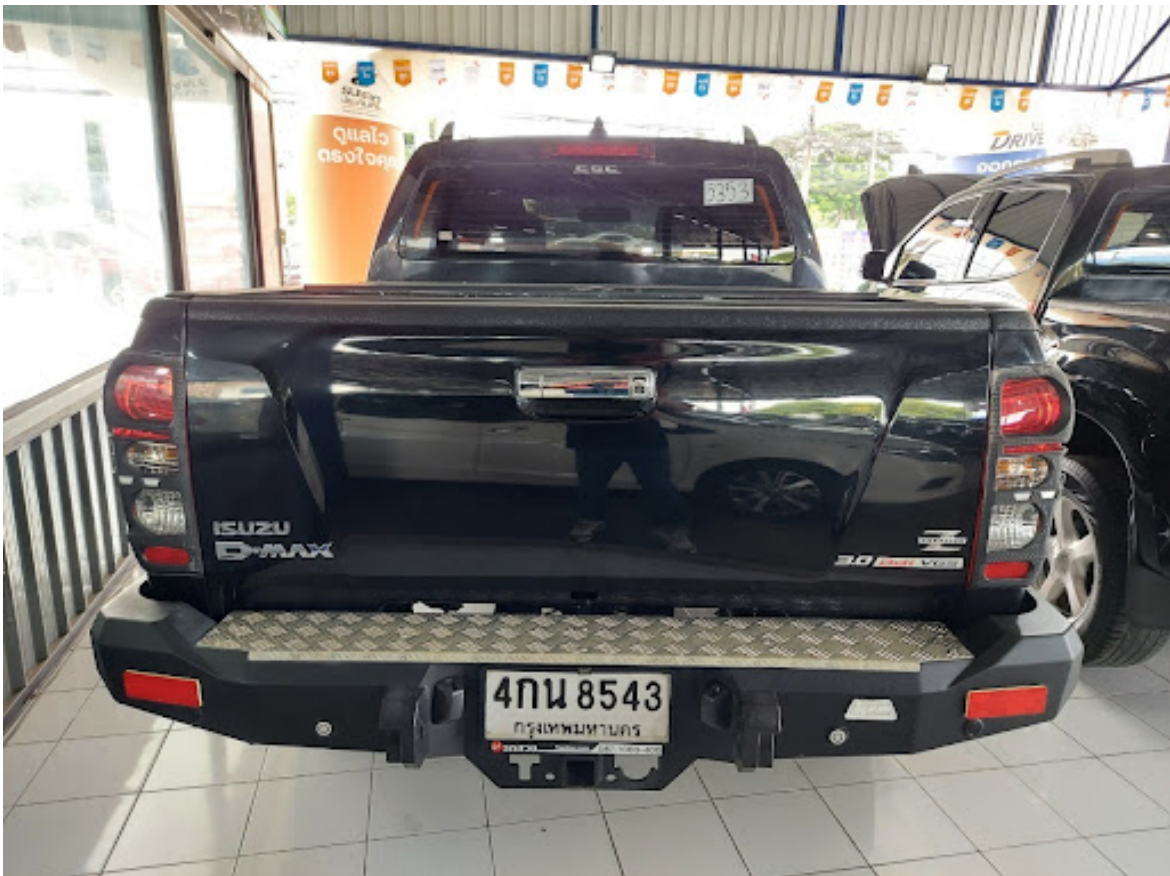
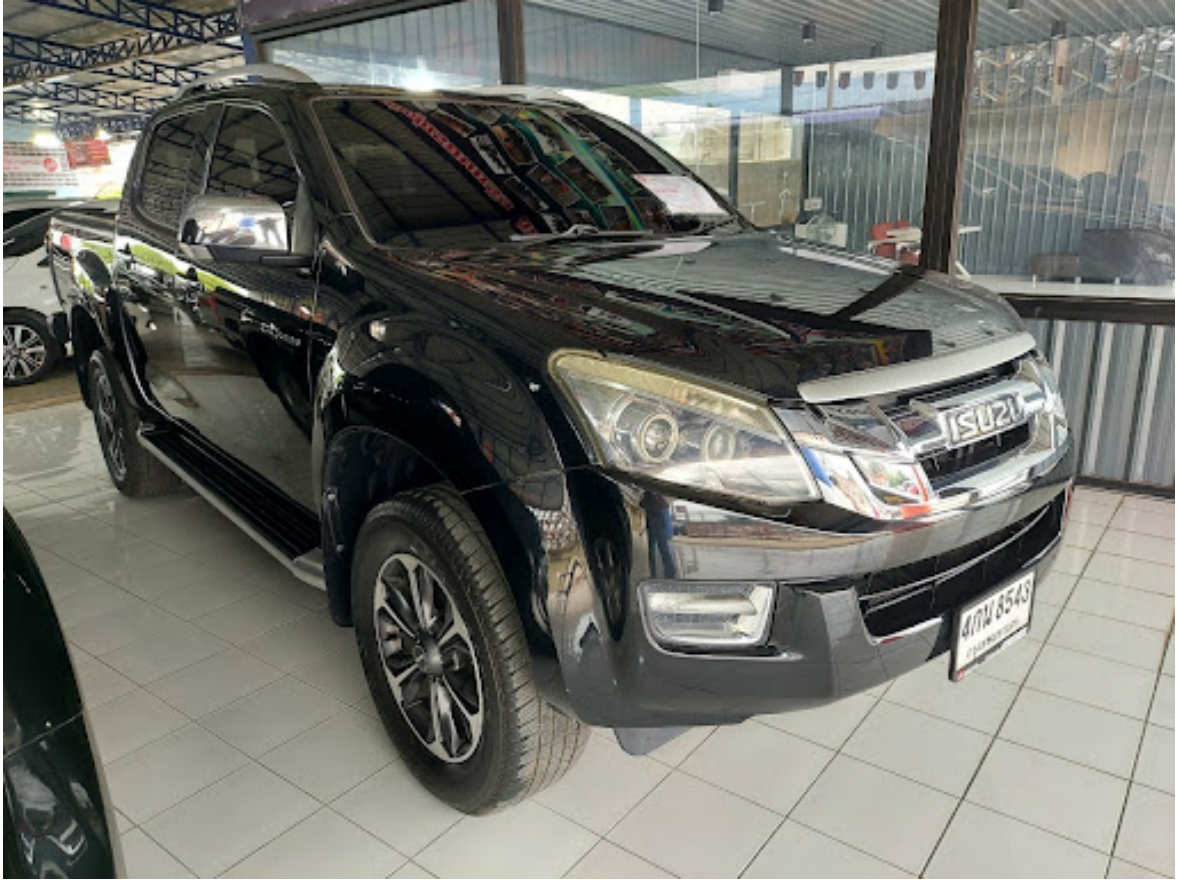
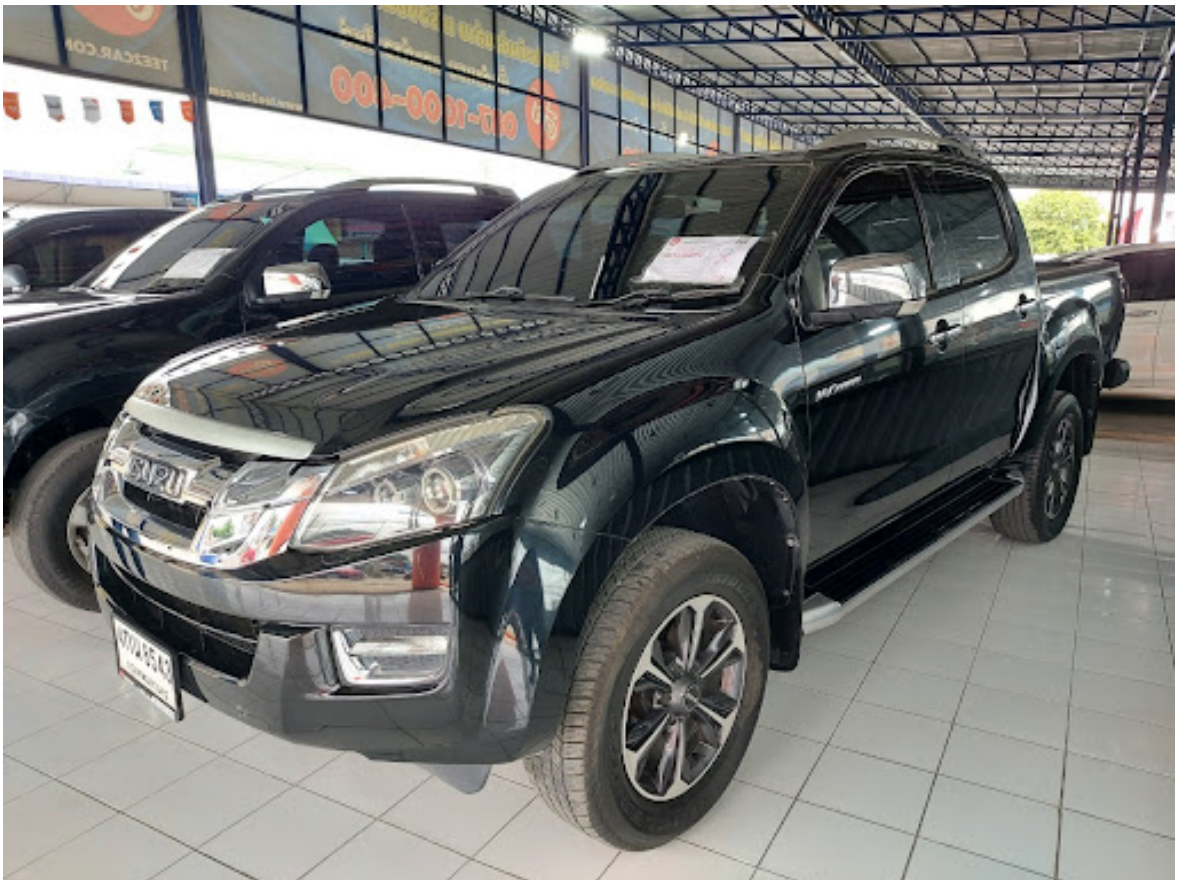
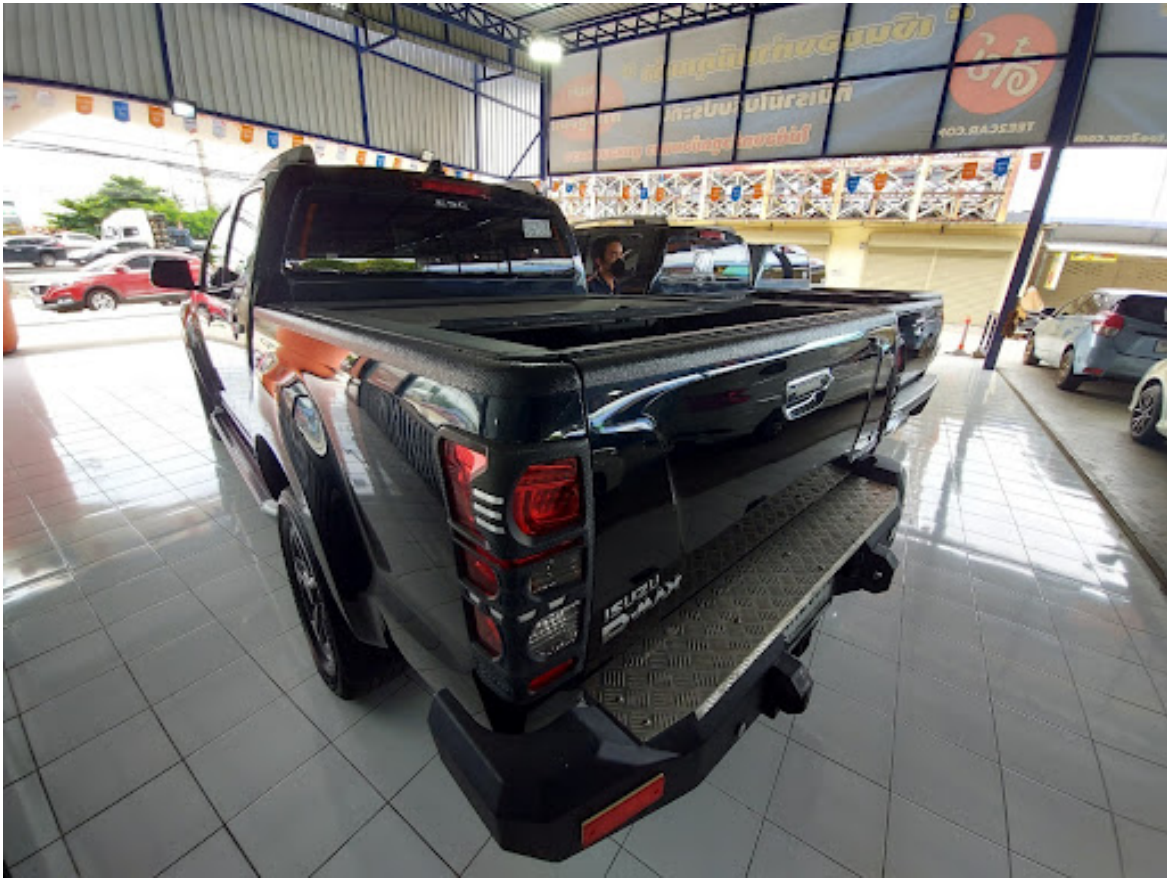
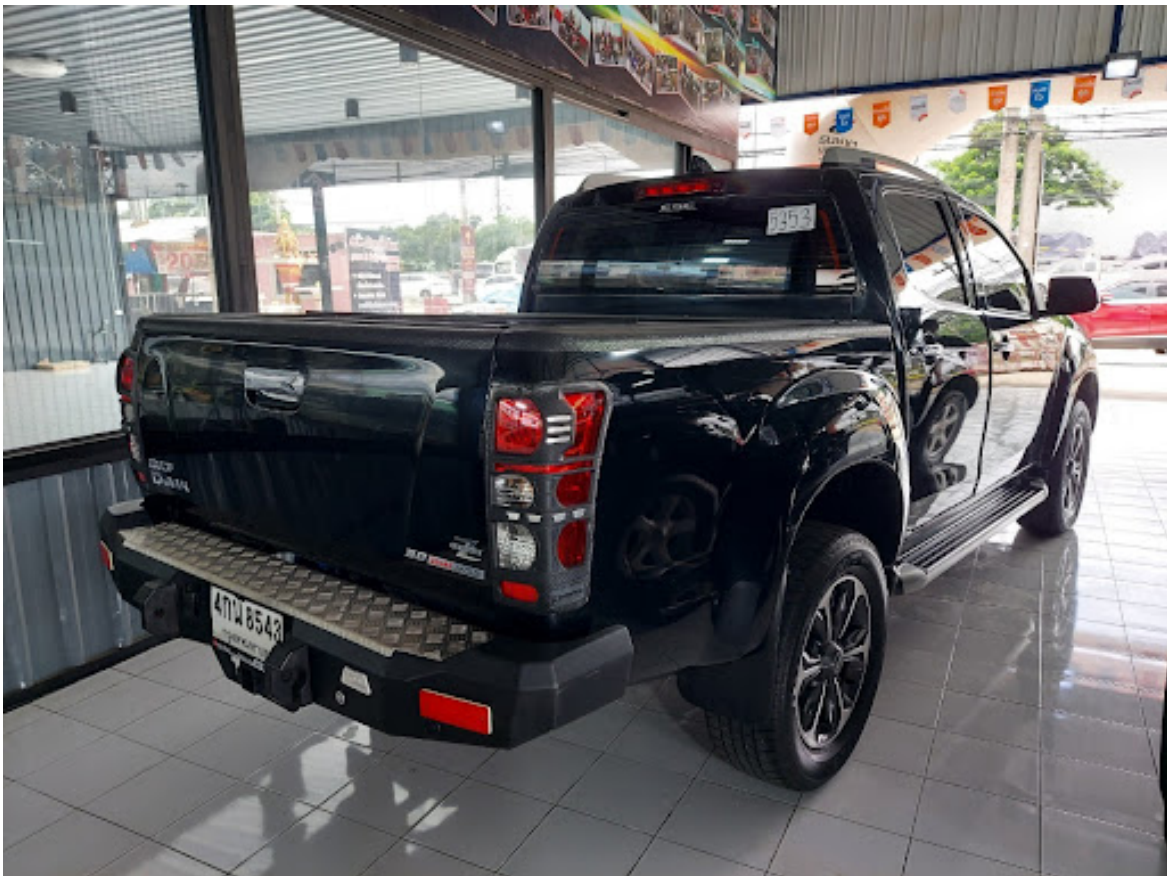
ภาพภายนอก

รถสภาพดี โครงสร้างไม่เคยมีอุบัติเหตุ ไม่เคยจมน้ำและไฟไหม้

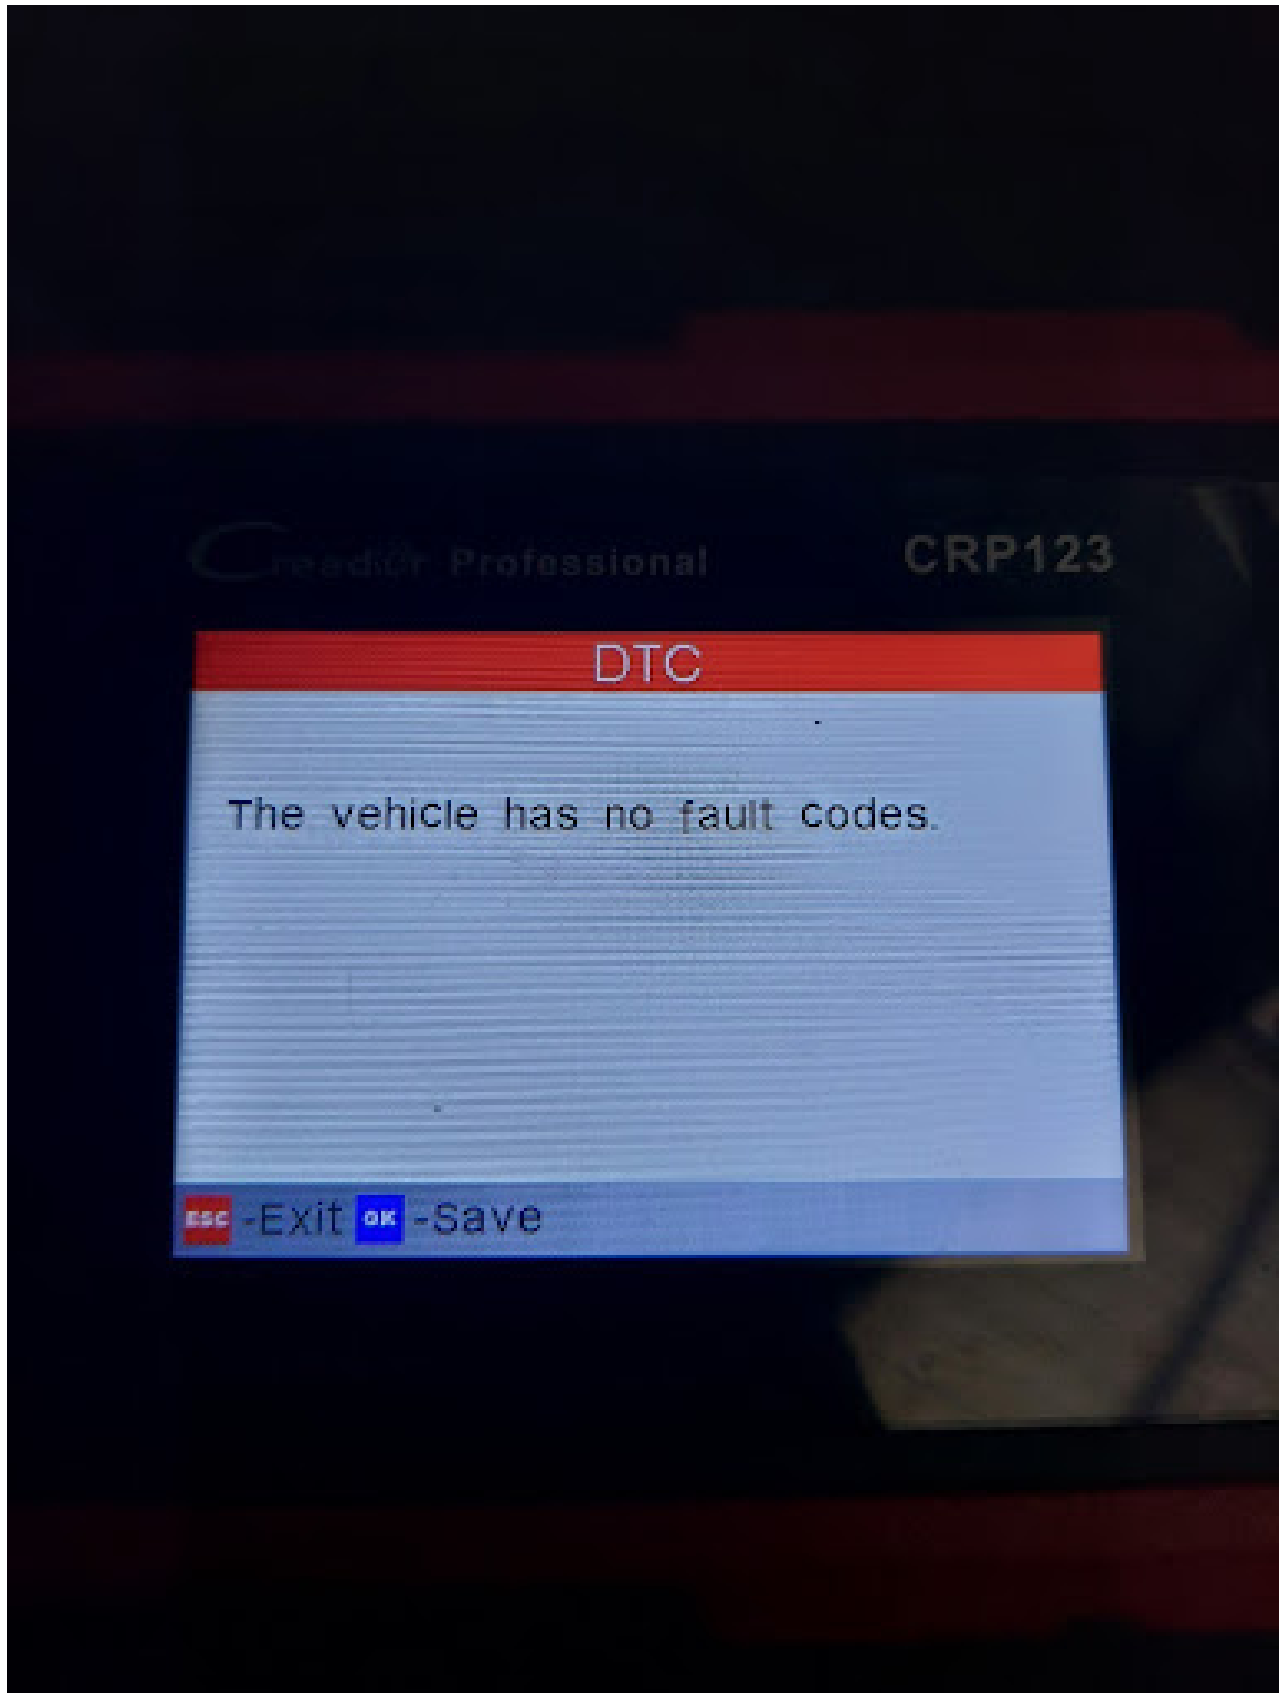
ภาพ OBD

รายการตรวจ 6 รายการ	สถานะ
1.1 ไม่เคยเกิดอุบัติเหตุรุนแรงจนทำให้โครงสร้างรถมีปัญหาความปลอดภัย No Evidence of Major or Hail Damage	ดี (Good)
1.2 ไม่มีการตัดต่อ ตัดแปลง คัชชี และ โครงสร้างรถ No chassis and cab structure modified	ดี (Good)
1.3 ไม่เคยประสบภัยจมน้ำ No Evidence of Flood	ดี (Good)
1.4 ไม่เคยประสบภัยอัคคีภัย No Evidence of Fire	ดี (Good)
1.5 การวินิจฉัยผ่านทาง OBD On-Board Diagnostics (OBD)	ดี (Good)
1.6 สภาพรถโดยรวม Overall Appearance	ดี (Good)
