I023/0375-4

Toyota Corolla Cross 1.8 Hybrid Premium

INSPECTION
BY ONE2CAR

Vehicle Inspection Report

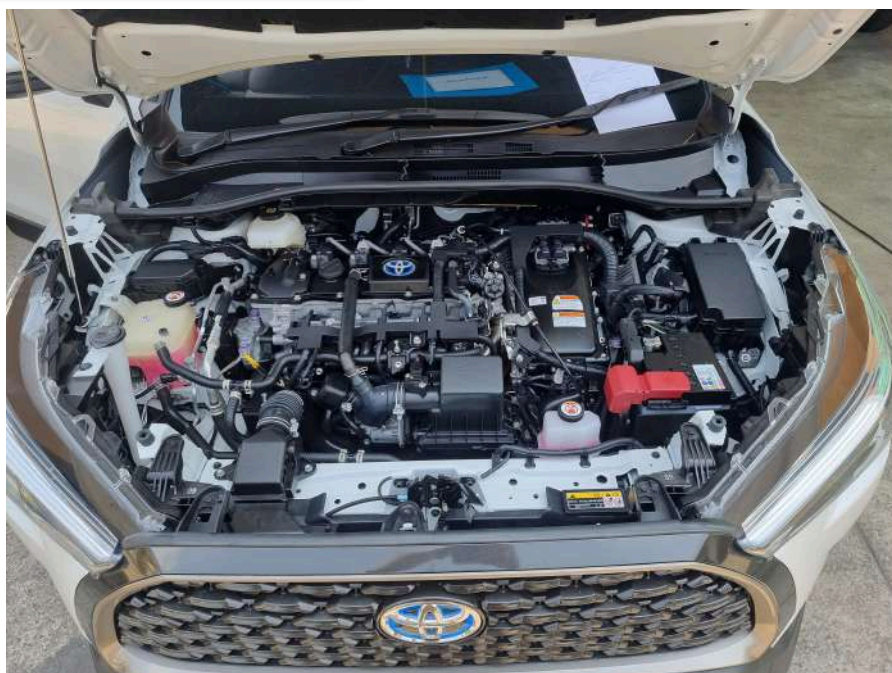
ภาพห้องเครื่อง

4.20 แบตเตอรี่ไม่รั่ว และชุดยึด ไม่มีสนิม
 No any leak on battery and no corrosion on battery support bracket

ดี (Good)

การทดสอบ แบตเตอรี่ Battery Test

Voltage	11.78	V
Rating	260	CCA
Current	353	CCA
Internal resistance	7.67	mΩ
State of Charge	0	%
State of Health	100	%
Status	GREAT

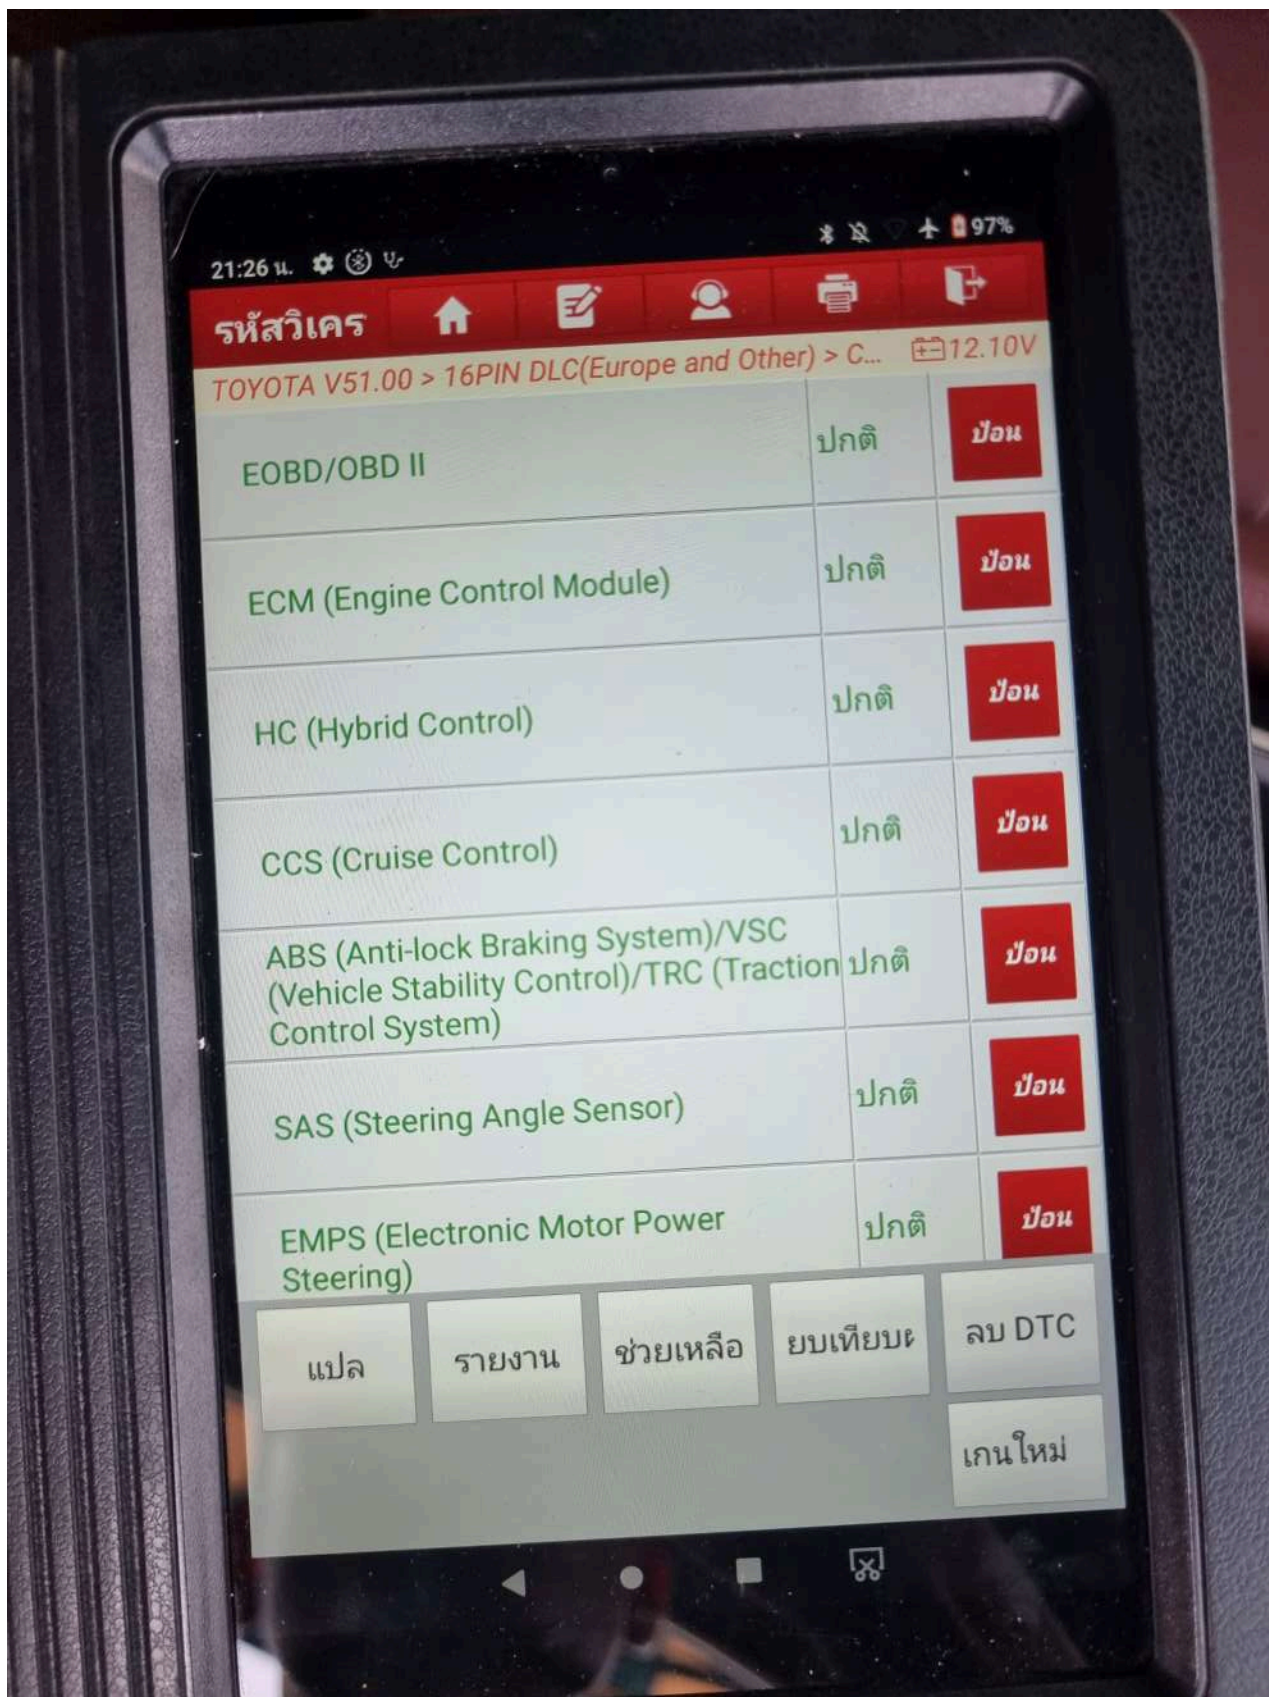
ภาพ OBD

2.17 ตรวจจับพฤติกรรมการขับขี่, ความเร็ว และเครื่องยนต์
OBD II On-Board Diagnostics (OBD)

ดี (Good)
