Vehicle Inspection Report

| ยี่ห้อ/รุ่น (Make/Model): TOYOTA COROLLA ALTIS | วันที่ตรวจสอบรถยนต์ (Date of Inspection): 23.8.60 |
| เลขตัวถัง (VIN): MR053REH104521164 | เลขคำขอบริการ (Job No.): I017/038-019 |

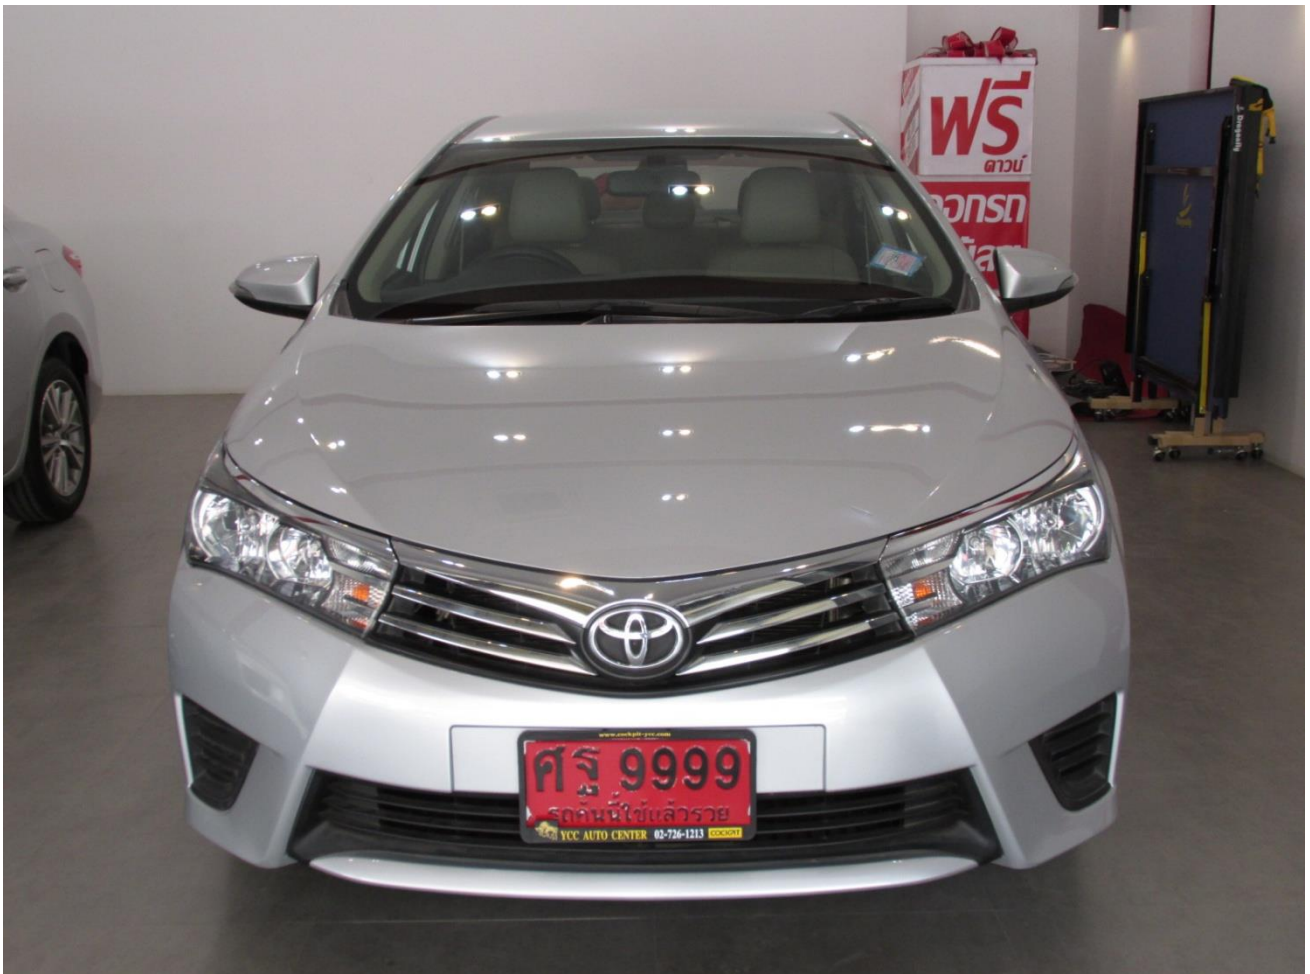
ภาพภายนอก - Exterior Visual Details:

| | คาน รับกันชนหน้า (ขวา) Front Side Member (Right) Appearance | เคยเกิดอุบัติเหตุแต่ไม่ถึง โครงสร้างความปลอดภัย |

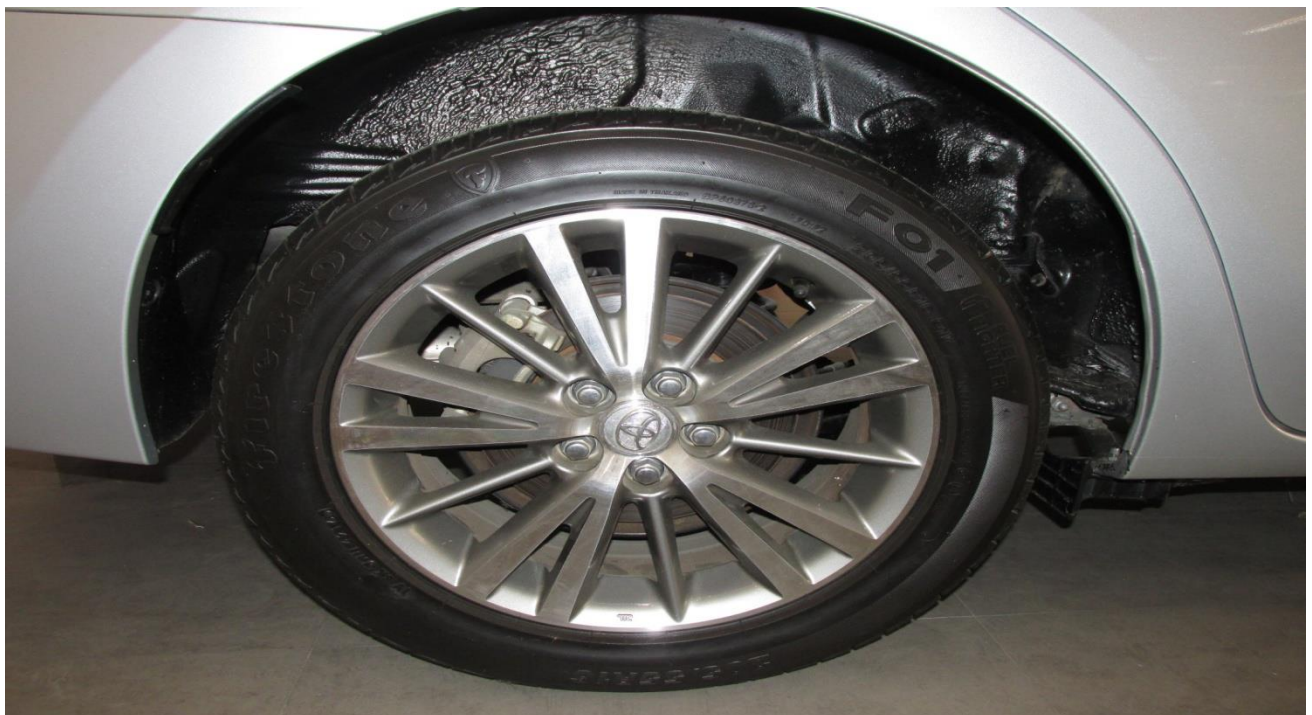
ภาพโดยรวมของยาง ล้อ และ เบรค - Tyres, Wheels & Brakes Visual Details:

| | จานเบรค Brake Discs (Front/Rear) | ควรเจียจานเบรคครั้งต่อไปที่เปลี่ยนผ้าเบรค |
