I022/0150-14

Mitsubishi Mirage 1.2 GLX AT

Oct 11, 2022

Vehicle Inspection Report

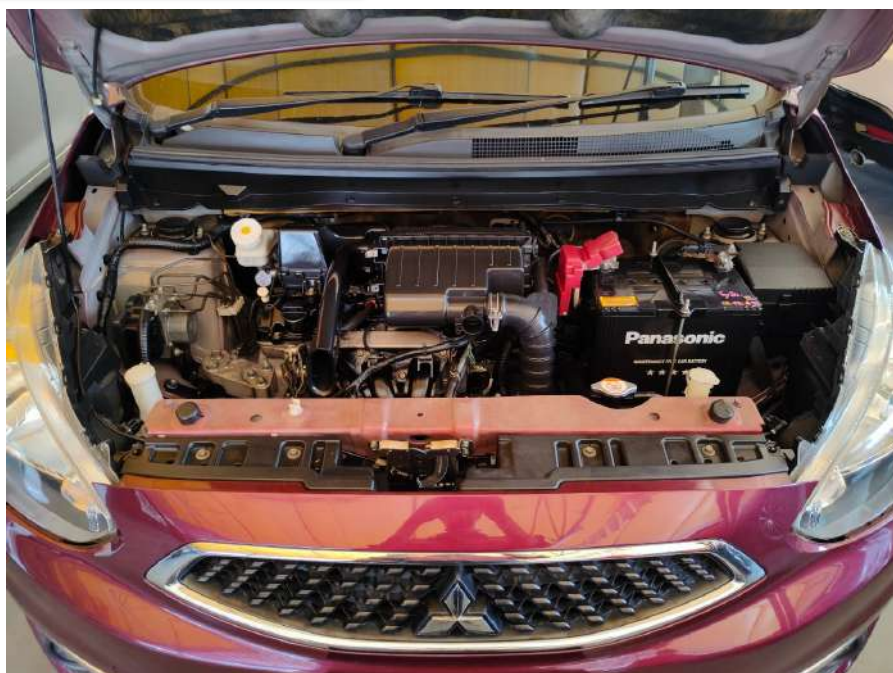
ภาพห้องเครื่อง

4.1 เครื่องยนต์ไม่พบการรั่วซึม No any leak on engine

ไม่มี (No)

4.10 การรั่วไหลของน้ำมัน Fluid Leaks

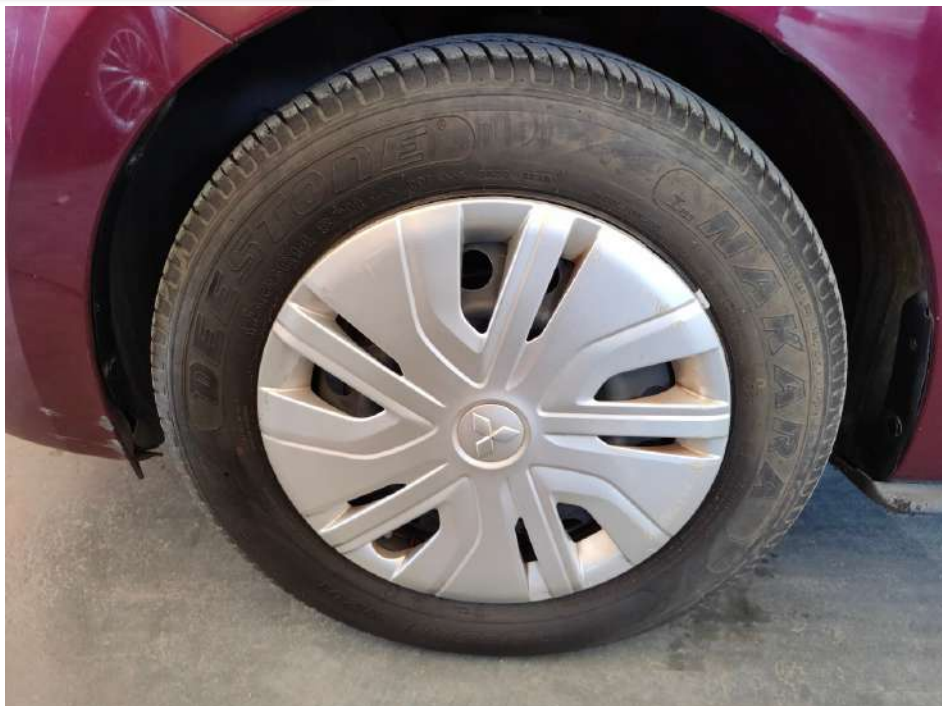
ขอบยาง ล้อ

รายการตรวจ 8 รายการ	สถานะ
5.1 สภาพยางรถยนต์, สัปดาห์/ปี ผลผลิต Tires Appearance, Year	ดี (Good)
5.2 สภาพล้อ, ฝาครอบล้อ Wheel Rims Appearance	ดี (Good)
5.3 ล้อและยางอะไหล่ Spare Tire & Rim	ดี (Good)
5.4 คาลิเปอร์เบรค และท่อน้ำมัน Brake Hose Callipers & Pipes	ดี (Good)
5.5 ผ้าดีสเบรค (หน้า/หลัง) Brake Pads (Front/Rear)	ดี (Good)
5.6 จานดีสเบรค(หน้า/หลัง) Brake Discs (Front/Rear)	ดี (Good)
5.7 ดรัมเบรคล้อหลัง Brakes and Drums any No Leakage	ดี (Good)
5.8 การทำงานของเบรคมือ Park Brake function	ดี (Good)

37/19
