1024/0021-8

BMW X3 2.0 xDrive20d Highline 4WD

Feb 20, 2024

Vehicle Inspection Report

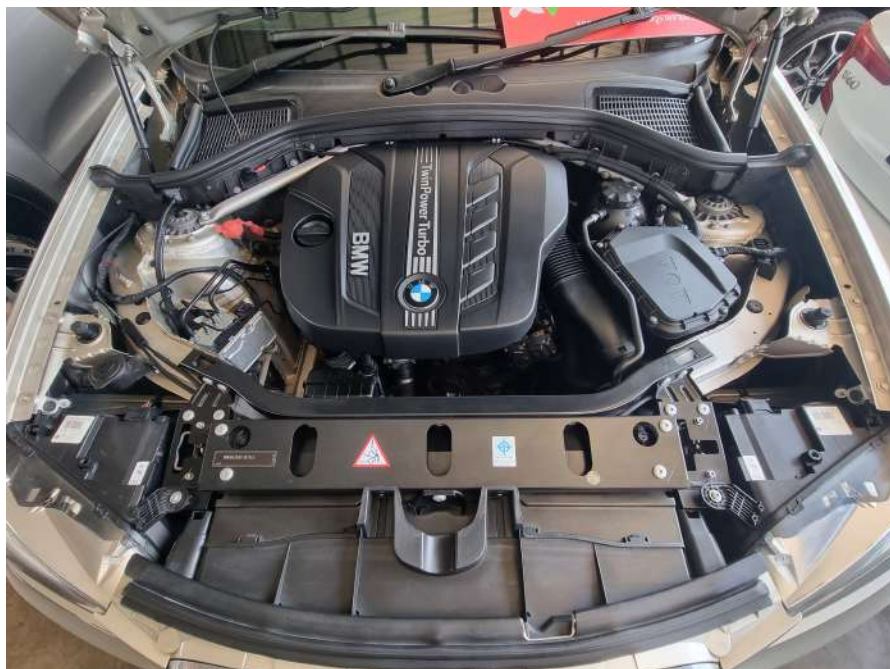
ภาพห้องเครื่อง

Voltage	12.06	V
Rating	700	CCA
Current	299	CCA
Internal resistance	9.05	mΩ
State of Charge	23	%
State of Health	26	%
Status	REPLACE

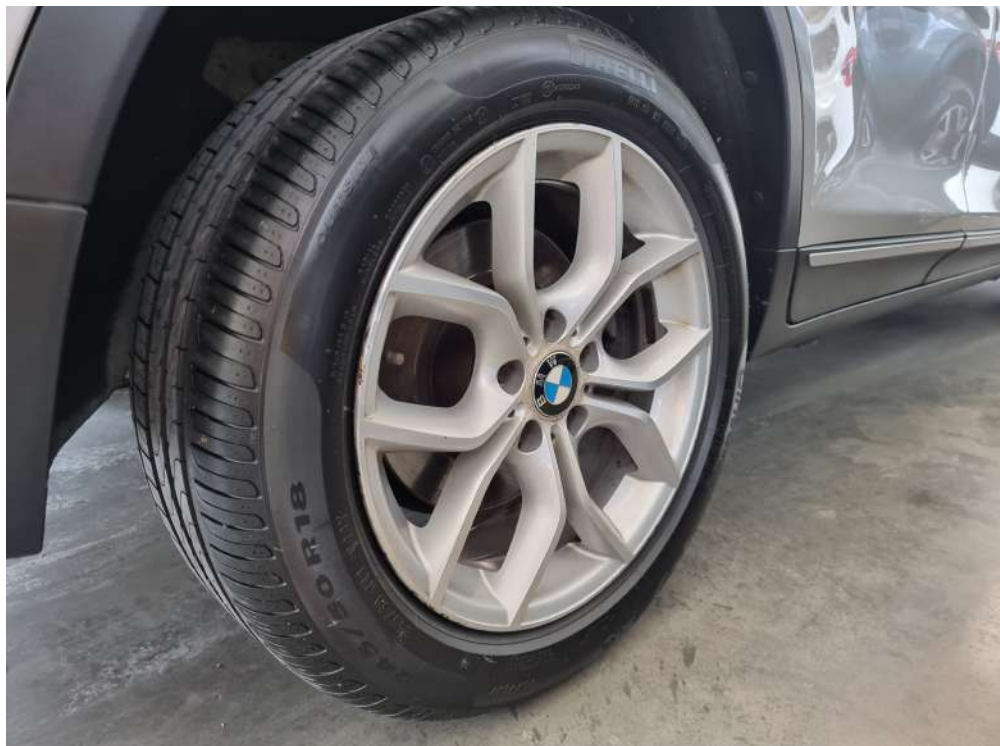
ขอบยาง ล้อ

05/22
