# Vehicle Inspection Report

## สรุปผลการตรวจสอบ (Inspection Summary)

ยี่ห้อ/รุ่น (Make/Model): MITSUBISHI PAJERO SPORT	วันที่ตรวจสอบรถยนต์ (Date of Inspection): 24.04.61
เลขตัวถัง (VIN): MMTGYK40EF002318	เลขคำขอบริการ (Job No.): I018/057-019
เลขเครื่องยนต์ (Engine No.): 4D56UCFB8641	Vehicle Picture:  
ปีผลิต (Build Date): 2014	
สี (Color): ขาว	
เลขไมล์ (Mileage): 109232	
เลขทะเบียน (No. Plate): 3กธ 3921	
ทะเบียนหมดอายุ (Registration Expiry): 11 พ.ย 61	
ชื่อลูกค้า Customer Name:	
ที่อยู่ (Address):	
โทรศัพท์ (Tel):	
สถานที่ตรวจสอบรถ (Inspection Place): 1 กล้วยขร

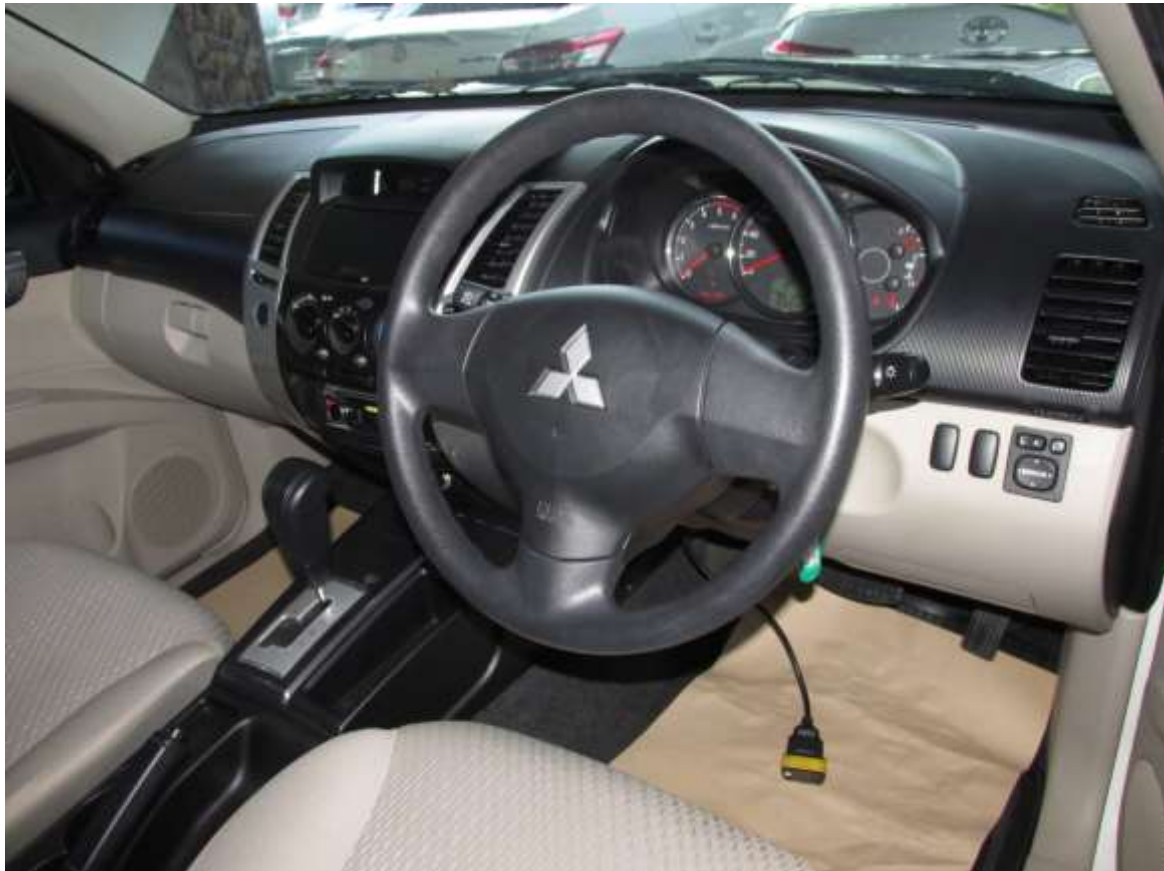
ภาพภายในด้านหน้า หลัง และ จุดบกพร่อง - Interior Visual Details (Front, Rear and/or Defect):

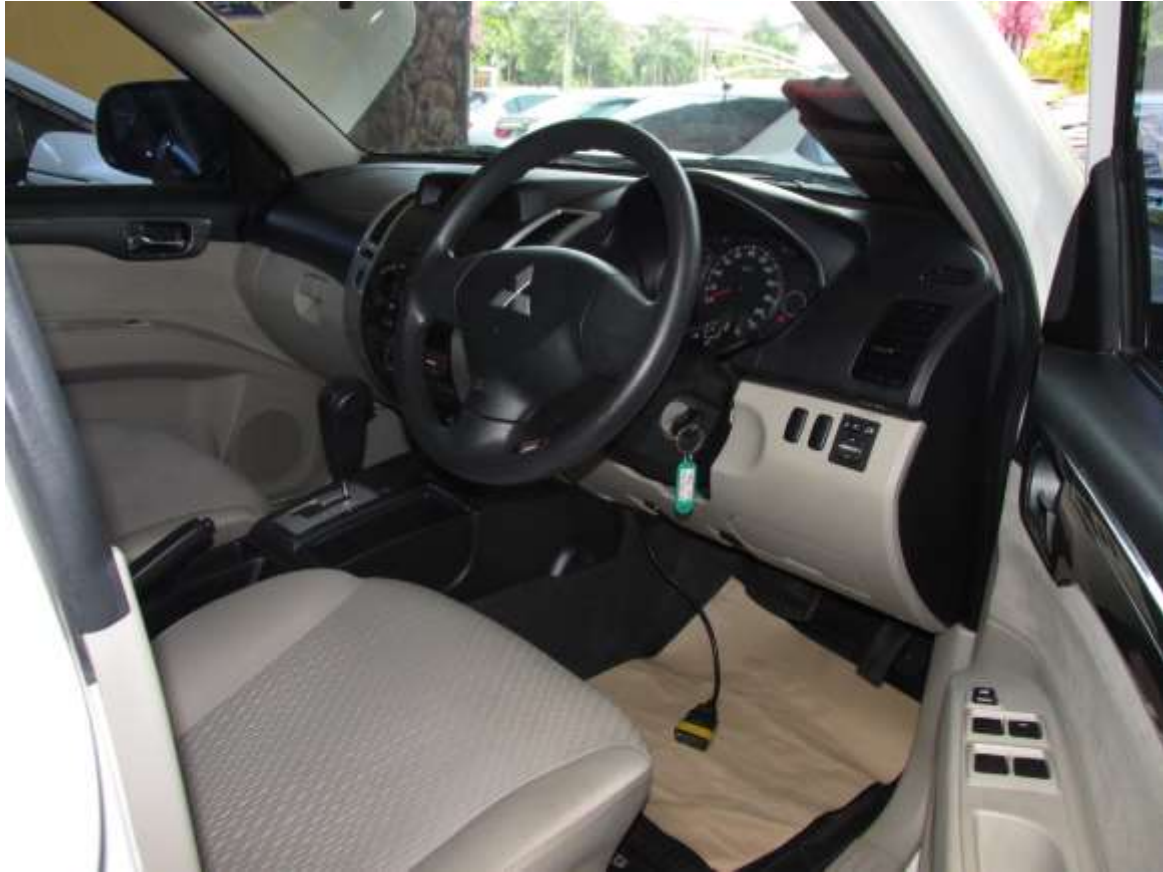
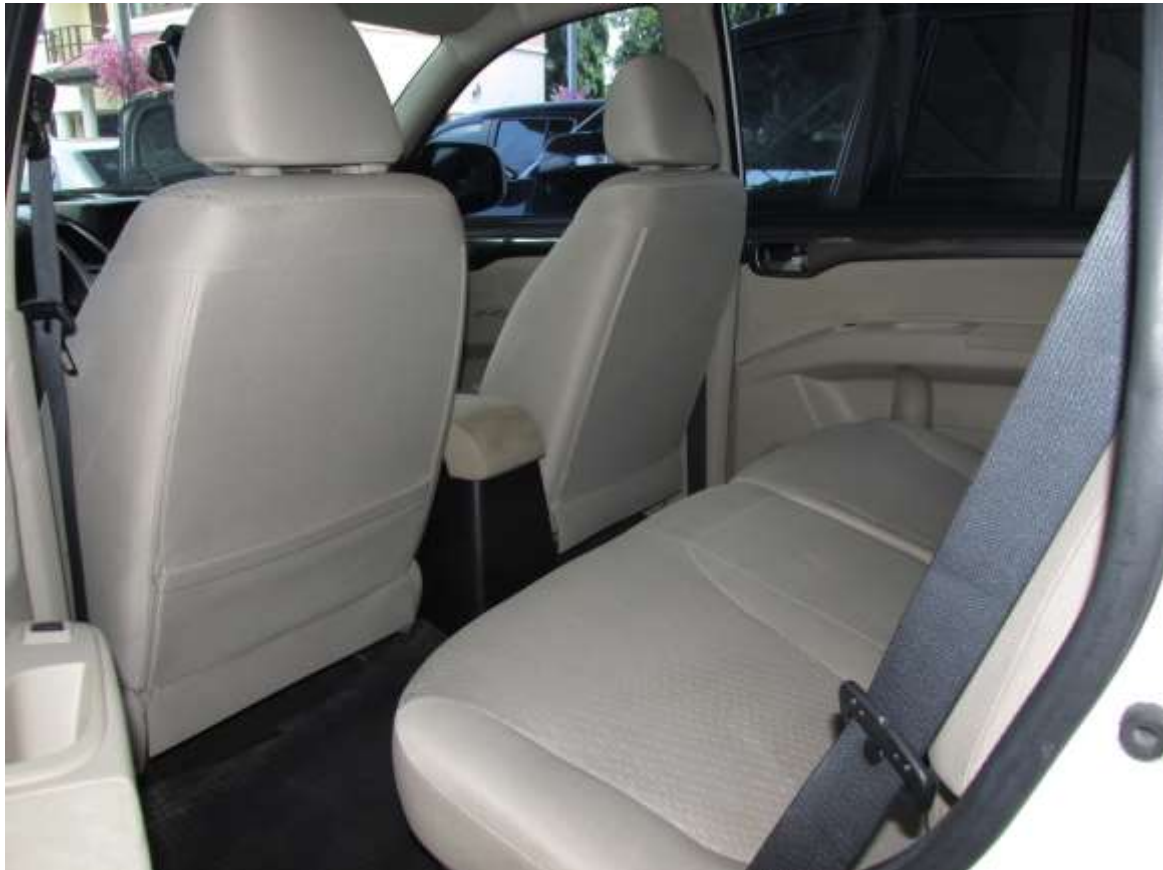
ภาพภายในด้านหน้า หลัง และ จุดบกพร่อง (ต่อ) - Interior Visual Details (Front, Rear and/or Defect) (Continued):

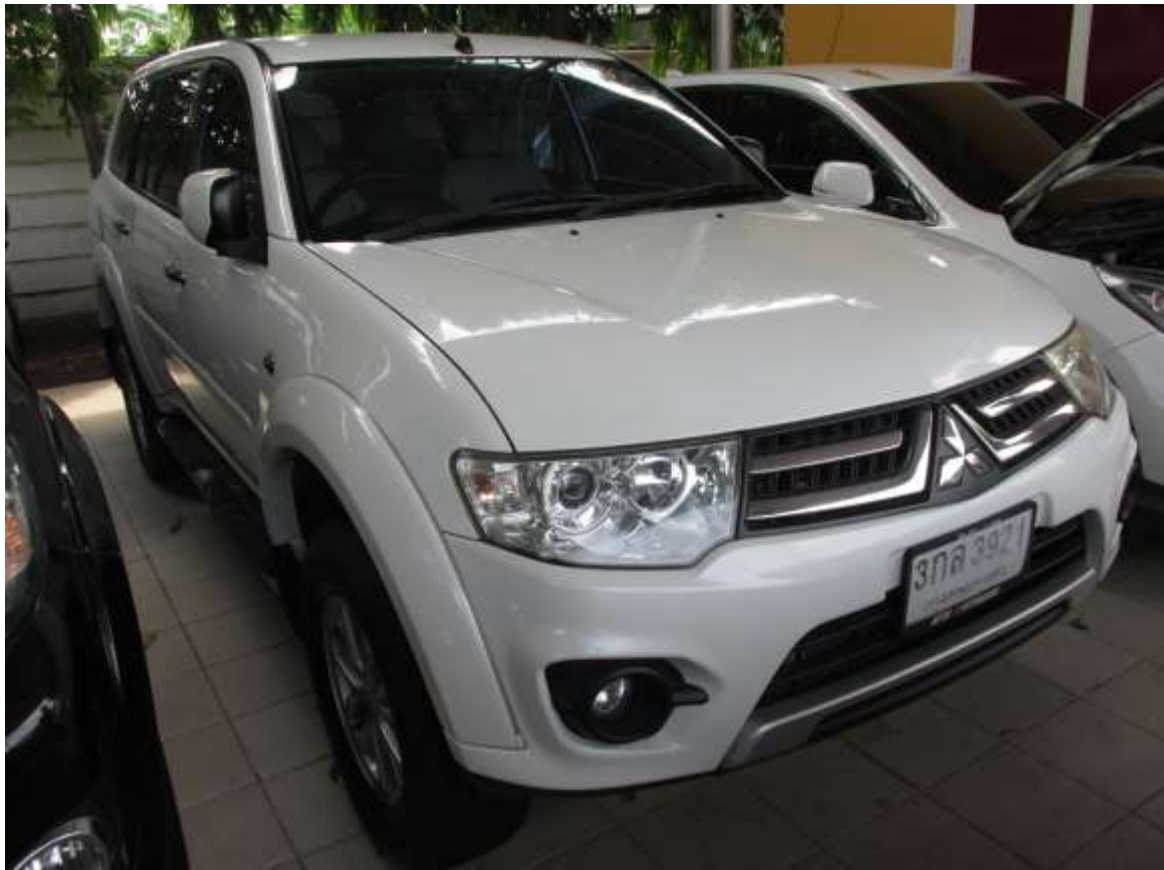
### ภาพภายนอก - Exterior Visual Details:

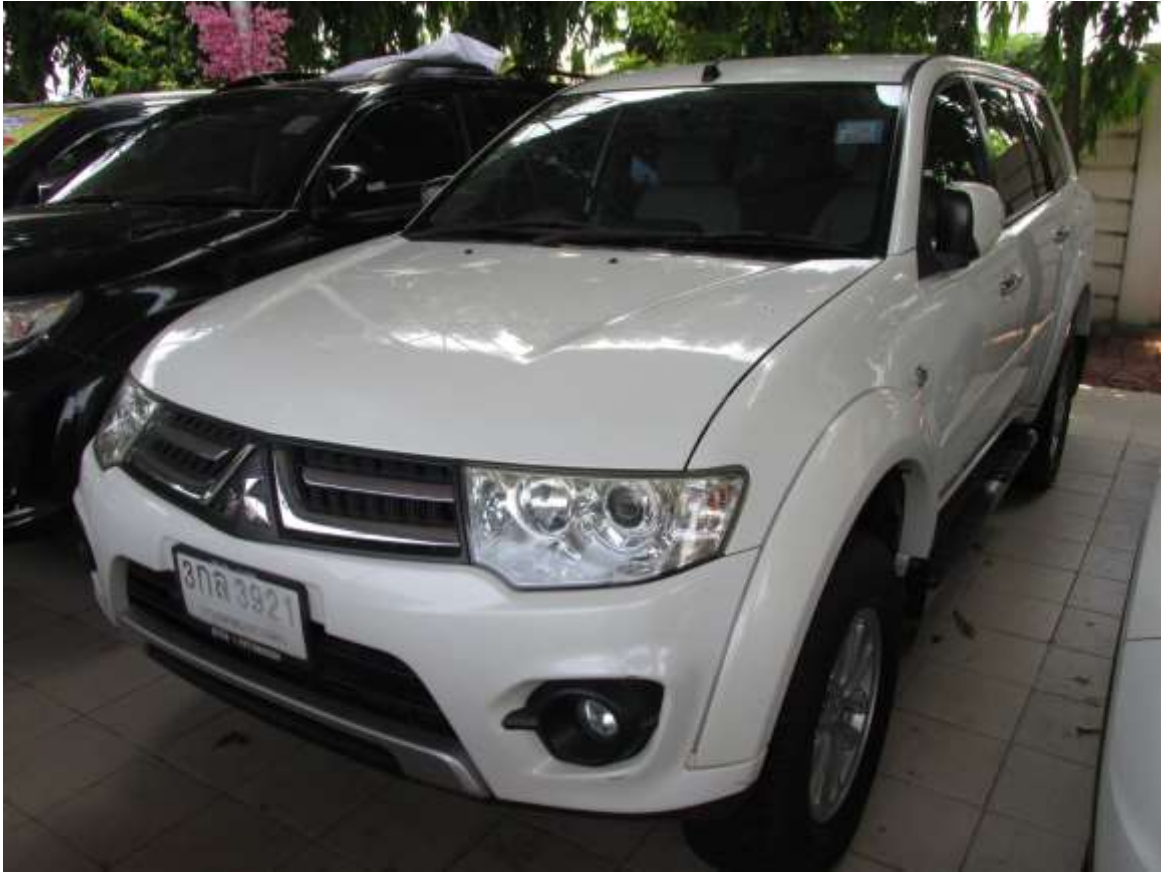
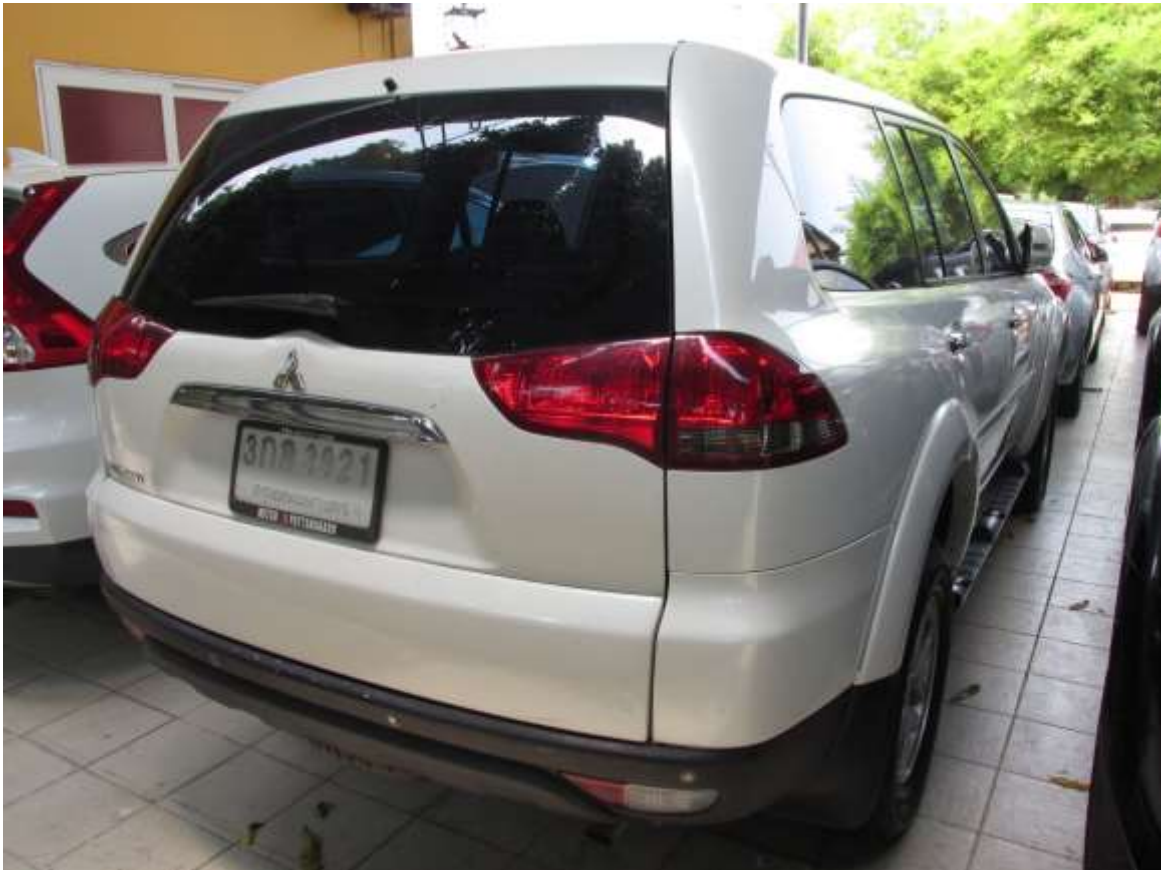
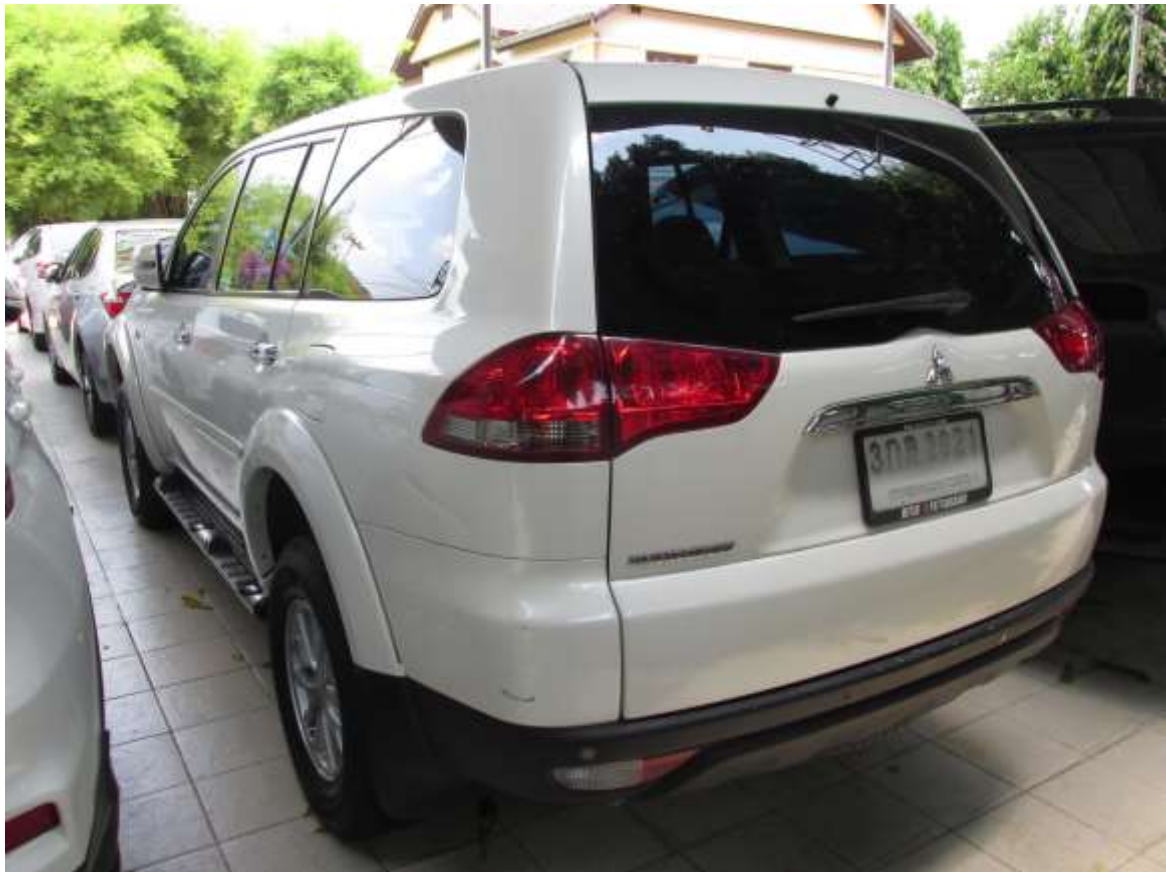
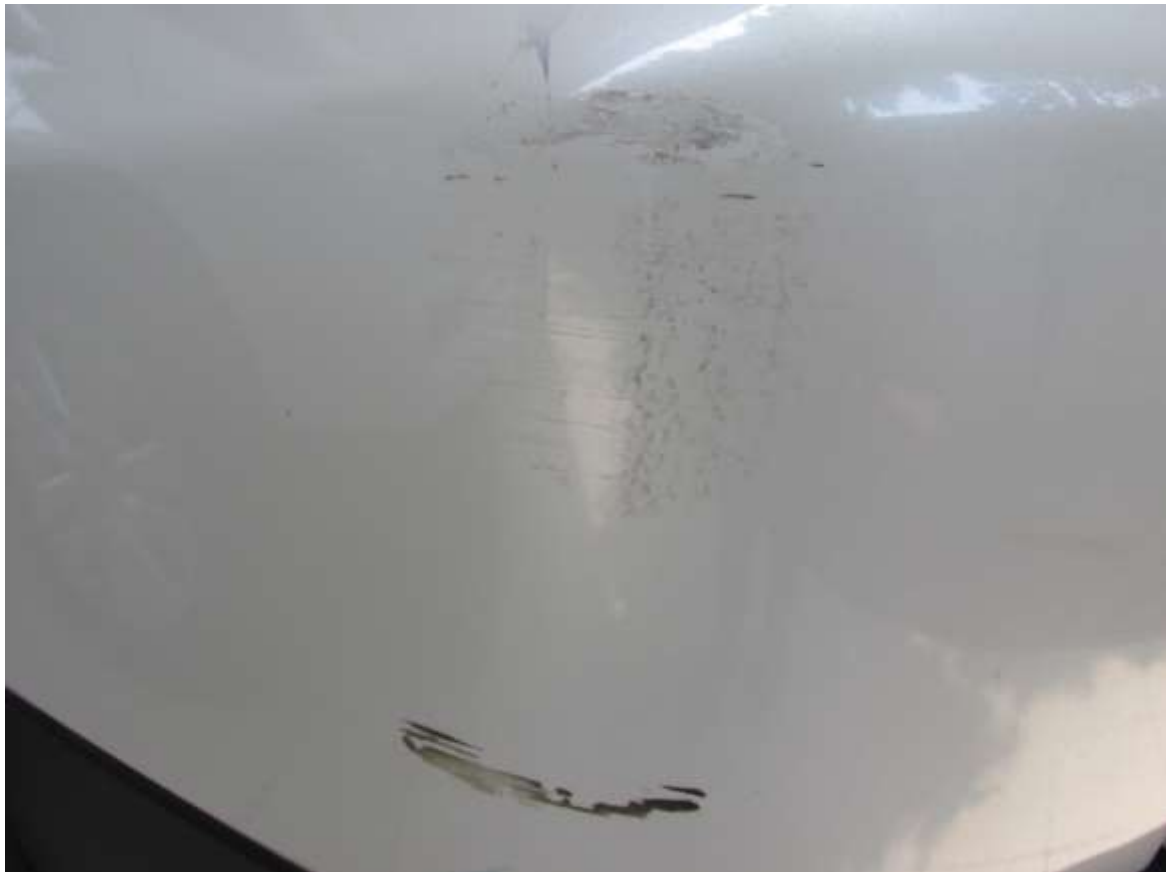
ภาพภายนอก (ต่อ) - Exterior Visual Details (Continued):

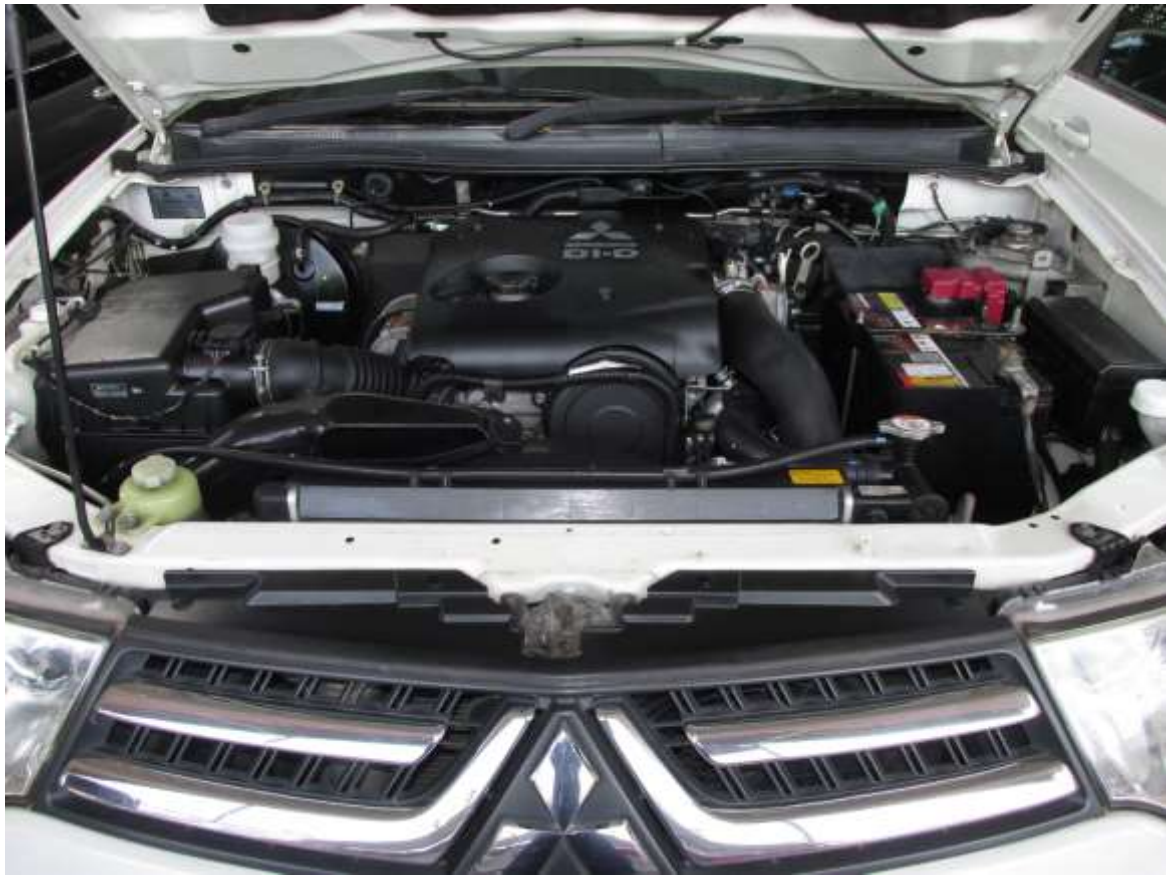
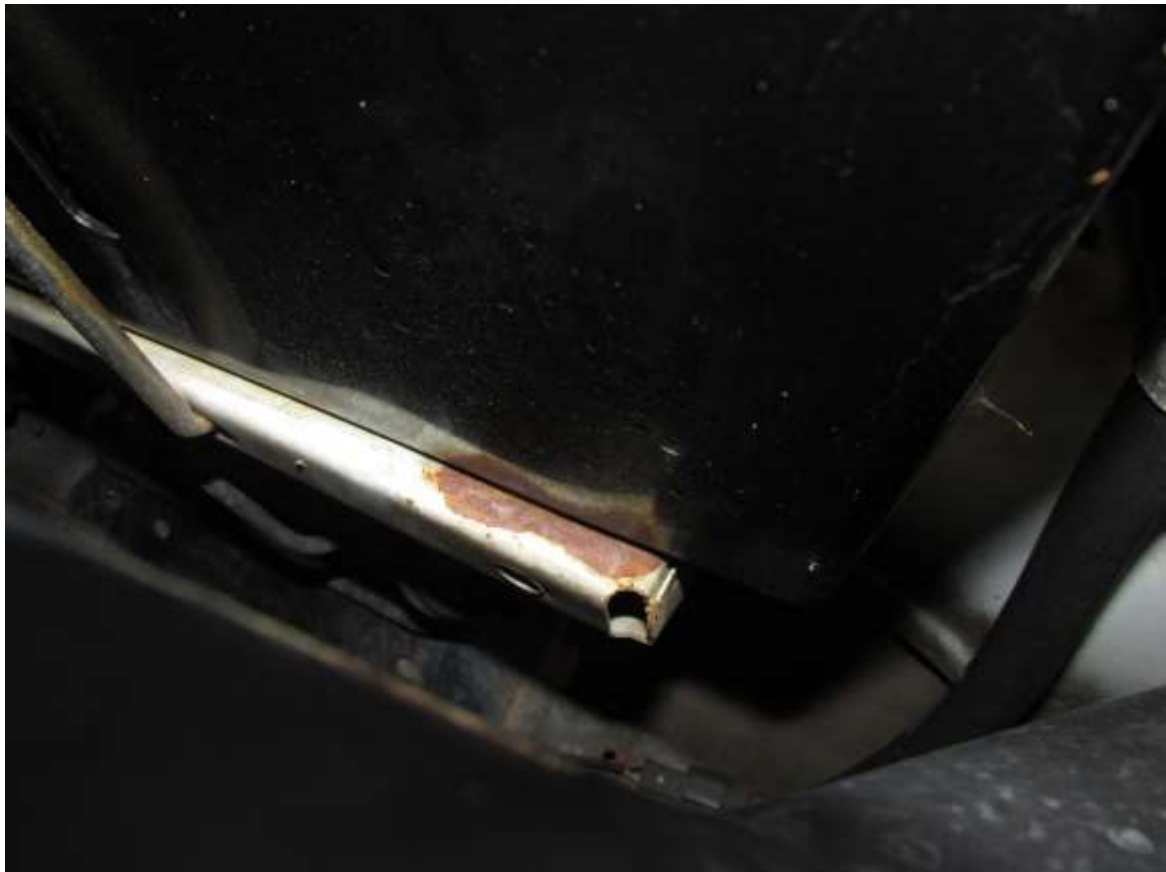
ภาพห้องเครื่อง - Engine Bay Visual Details

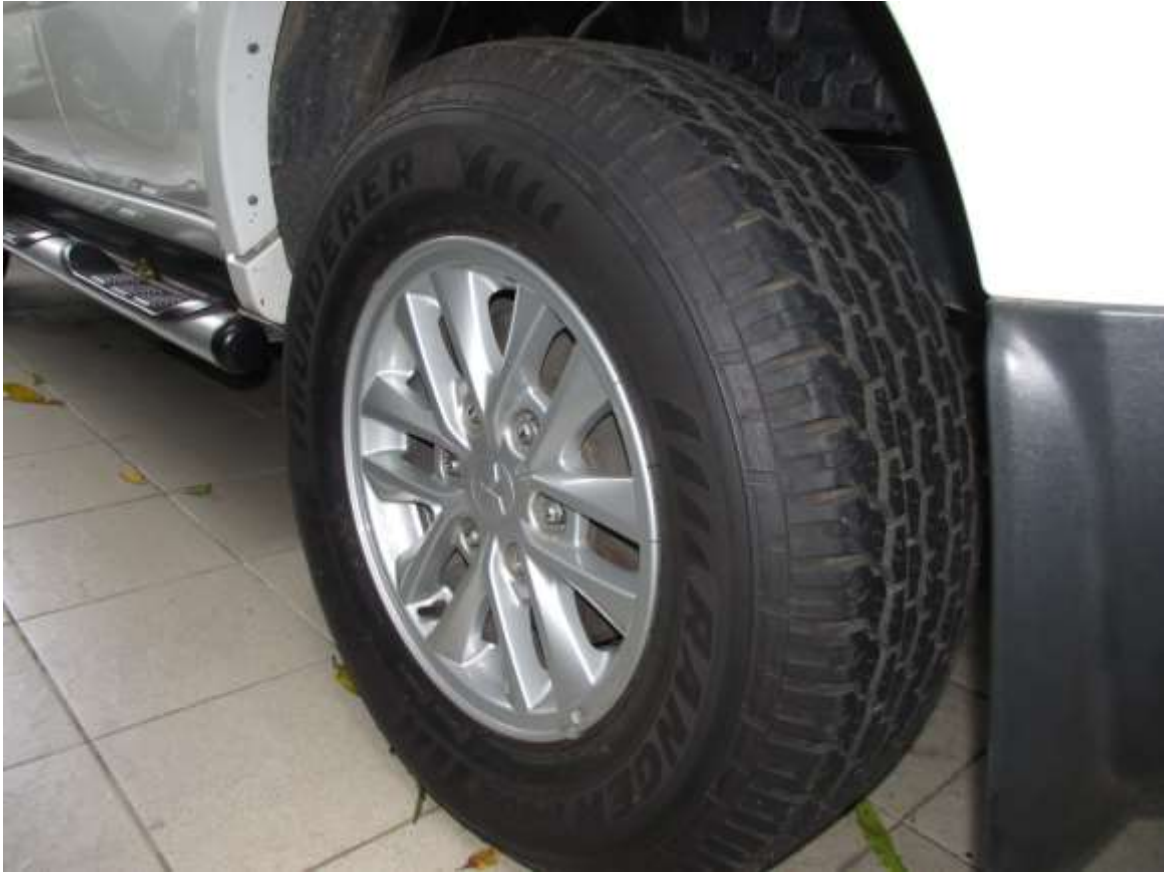
ภาพโดยรวมของยาง ล้อ และ เบรค - Tyres, Wheels & Brakes Visual Details:
