## Vehicle Inspection Report สรุปผลการตรวจสอบสภาพรถ (Inspection Summary)

1023/0063-4

Honda Accord 2.0 EL i-VTEC Sedan

Mar 2, 2023

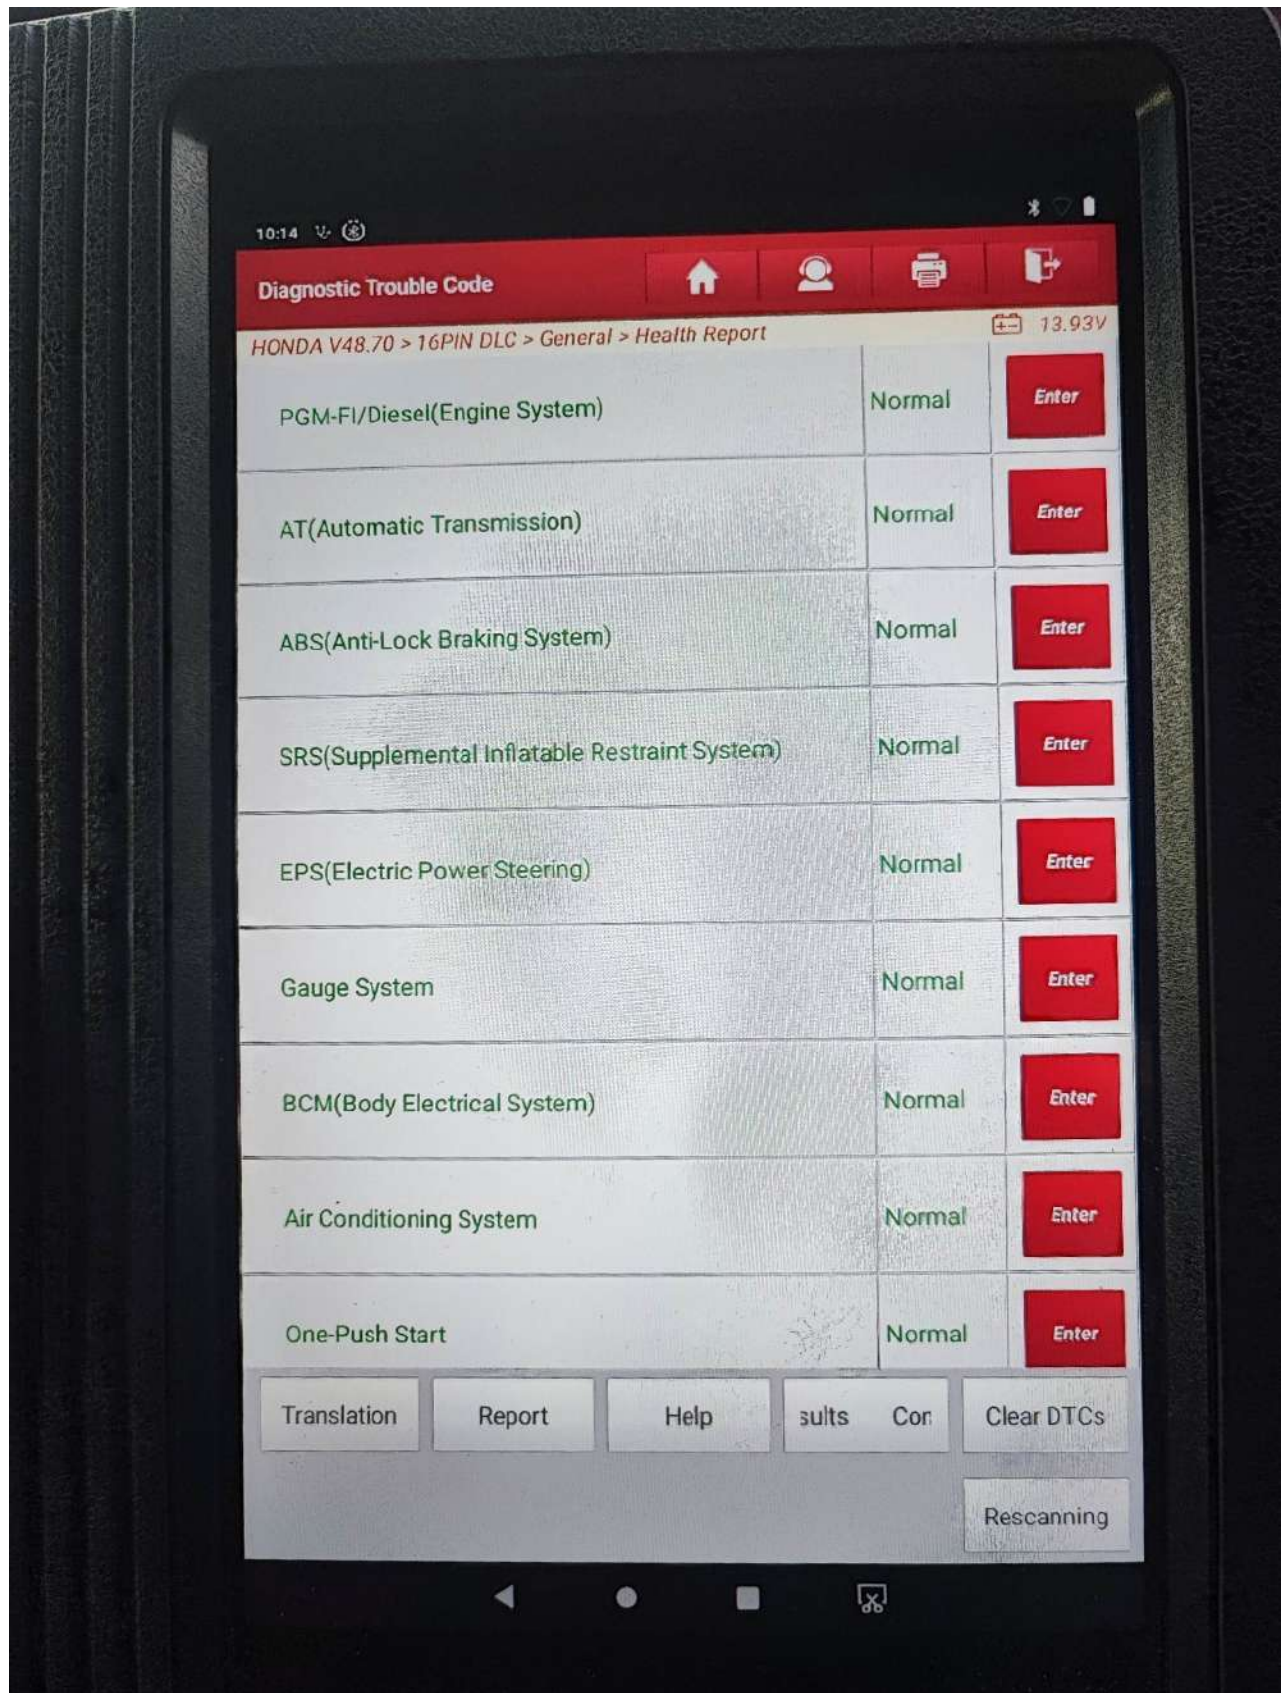
ภาพ OBD

1.5 การวินิจฉัยผ่านทาง OBD On-Board Diagnostics (OBD)

ดี (Good)
