INSPECTION
BY ONE2CARVehicle Inspection Report
สรุปผลการตรวจสภาพรถ (Inspection Summary)one2car.com
THAILAND'S NO.1 CAR SITE

I024/0059-5

Volkswagen Caravelle 2.0 TDi

May 20, 2024

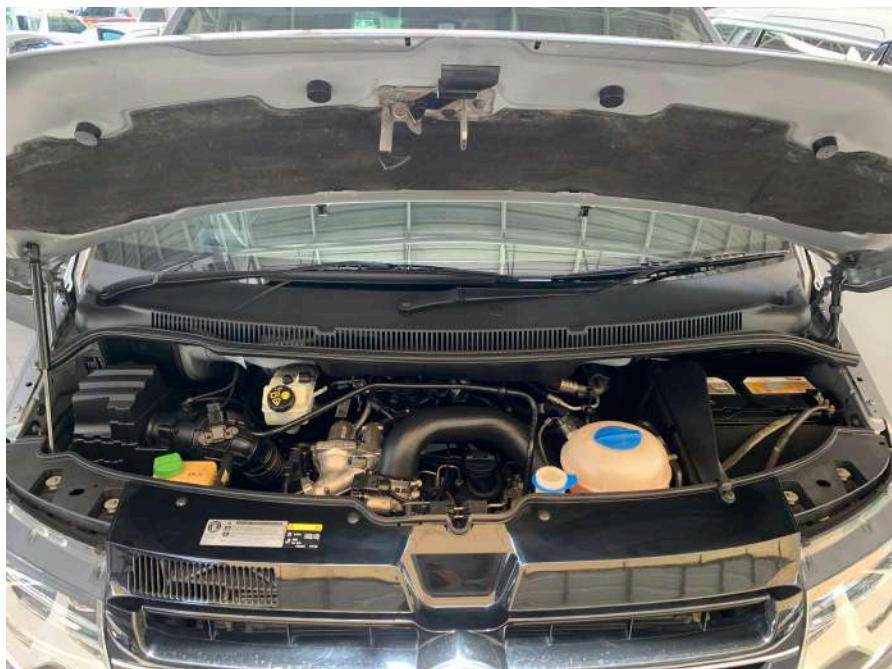
ภาพห้องเครื่อง

Voltage	12.42	V
Rating	700	CCA
Current	441	CCA
Internal resistance	6.34	mΩ
State of Charge	77	%
State of Health	39	%
Status	REPLACE

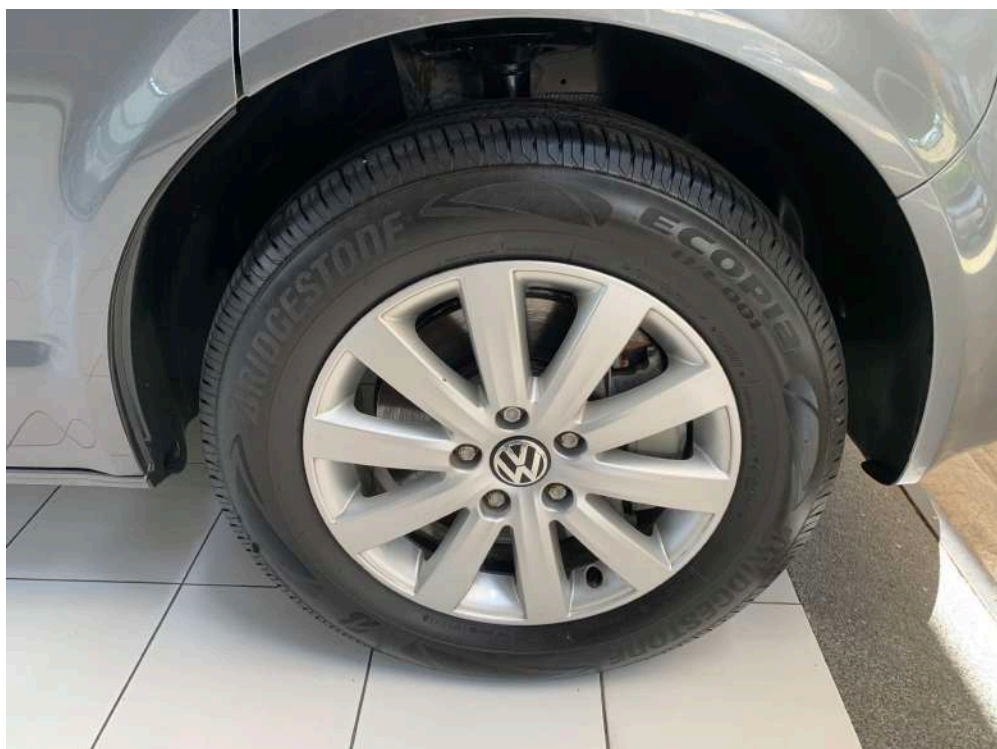
ขอบยาง ล้อ

12/21
