Vehicle Inspection Report สรุปผลการตรวจสภาพรถ (Inspection Summary)

1024/0119-5

Suzuki Carry 1.5

Apr 23, 2024

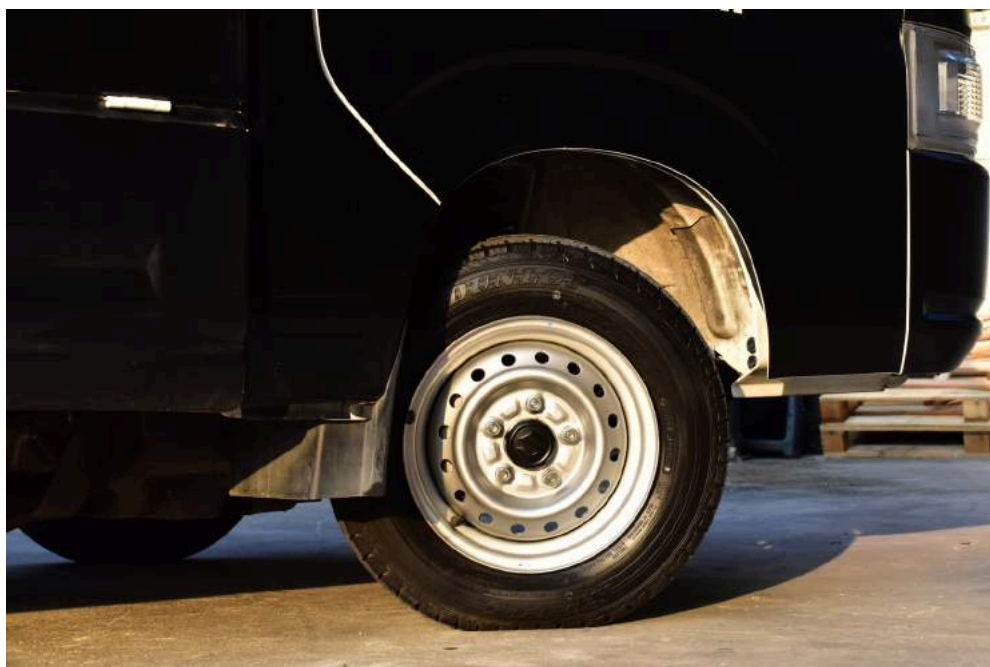
ขอบยาง ล้อ

45/21
