## Vehicle Inspection Report

## สรุปผลการตรวจสอบ (Inspection Summary)

ยี่ห้อ/รุ่น (Brand/Model):AUDI TT COUPE 45 TFSIq SLINE2.0 AT	วันที่ตรวจสอบรถยนต์(Date of Inspection): 23/03/64
หมายเลขตัวถัง (VIN): TRUZZZFV7J1001524	เลขคำขอบริการ (Job No.) : I021/0011-09
หมายเลขเครื่องยนต์ (Engine No.): CHH217399	<p>Vehicle Picture:</p>

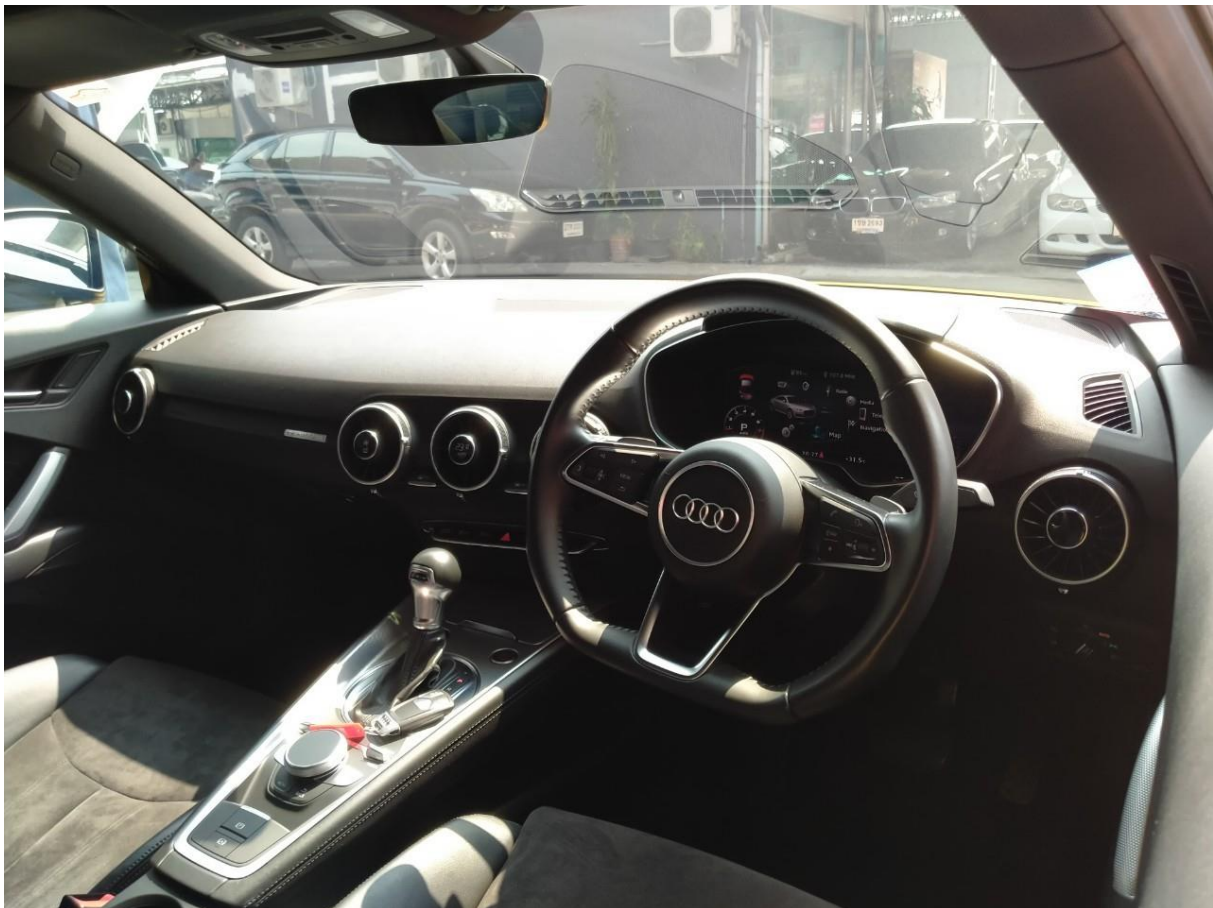
ภาพภายในด้านหน้า หลัง และ จุดบกพร่อง - Interior Visual Details (Front, Rear and/or Defect):

ที่นั่ง สภาพ Seat Appearance	สภาพดีตามอายุการใช้งาน
	การทำงาน การปรับ และการล็อกเบาะ Seat Adjust functional	ทำงานได้ดี
	สภาพ รางได้เบาะ Seat slide adjust rail	สภาพดีตามอายุการใช้งาน
	เข็มขัดนิรภัย Seat Belts	สภาพดีตามอายุการใช้งาน

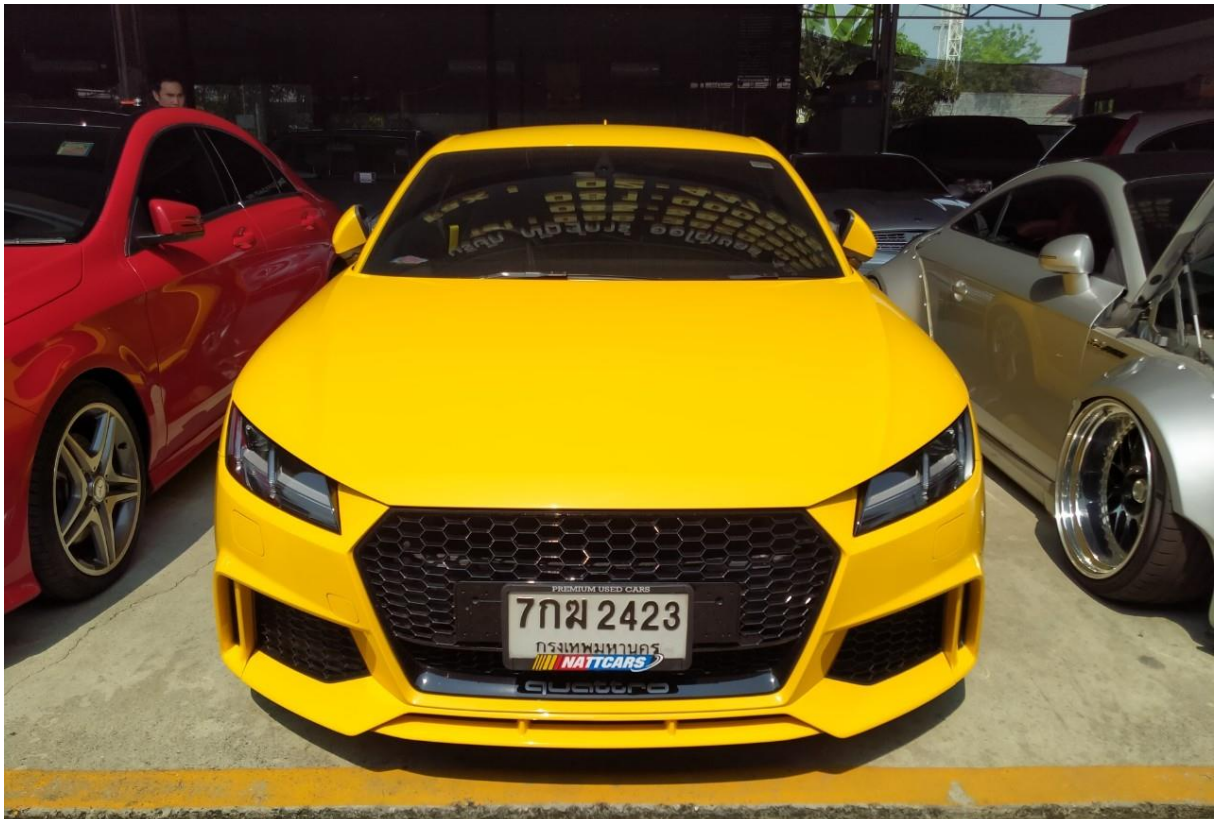
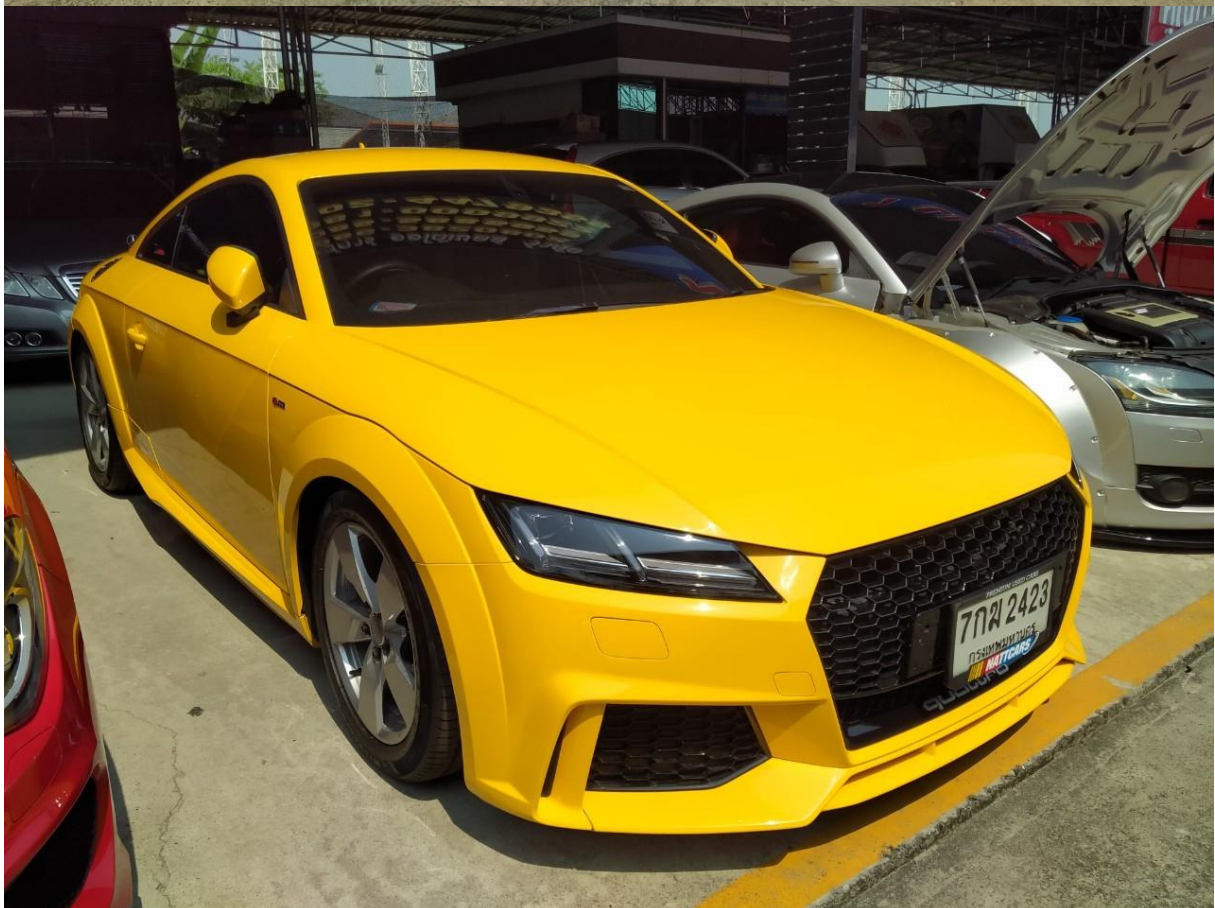
ภาพภายนอก - Exterior Visual Details:

กันชนหน้า Front Bumper	สภาพดี
	คาน รับกันชนหน้า (ขวา) Front Side Member (Right) Appearance	สภาพดี
	คาน รับกันชนหน้า (ซ้าย) Front Side Member (Left) Appearance	สภาพดี
	ฝากระโปรงหน้ารถ Bonnet	สภาพดี
	กระจกบังลมหน้า Windshield	สภาพดี
	หลังคา Roof	สภาพดี
	สภาพ และการทำงาน หลังคาชนิดรูป หลังคาเปิดประทุน Sunroof/Convertible functional and appearance	N/A
	ประตูหน้าขวา Front Right Door	สภาพดี
	ประตูหลังขวา Rear Right Door	N/A
	ประตูเลื่อนด้านขวา Sliding Right Door	N/A
	บันไดขายน้าด้านขวา Right Rocker Panel	สภาพดี
	ประตูหน้าซ้าย Front Left Door	สภาพดี
	ประตูหลังซ้าย Rear Left Door	N/A
	ประตูเลื่อนด้านซ้าย Sliding Left Door	N/A

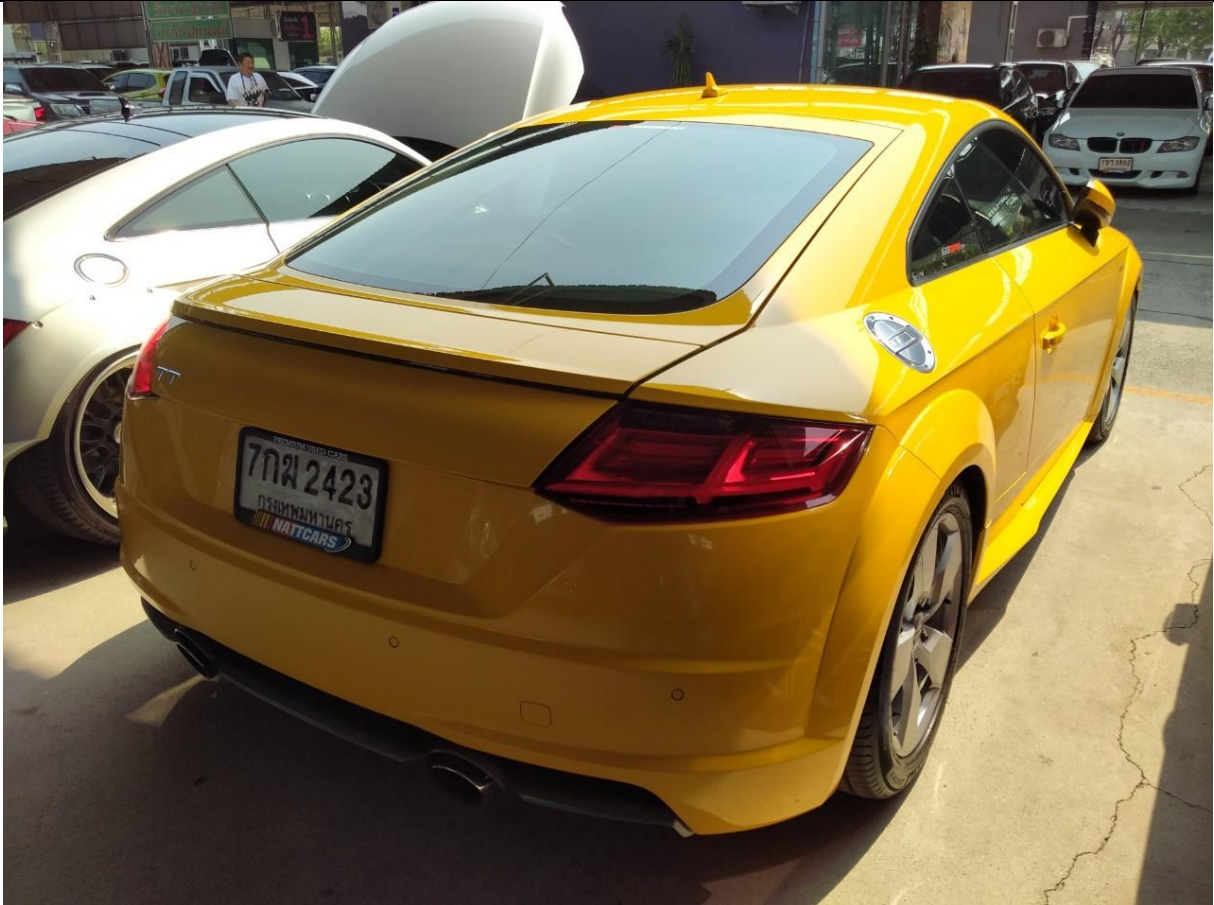
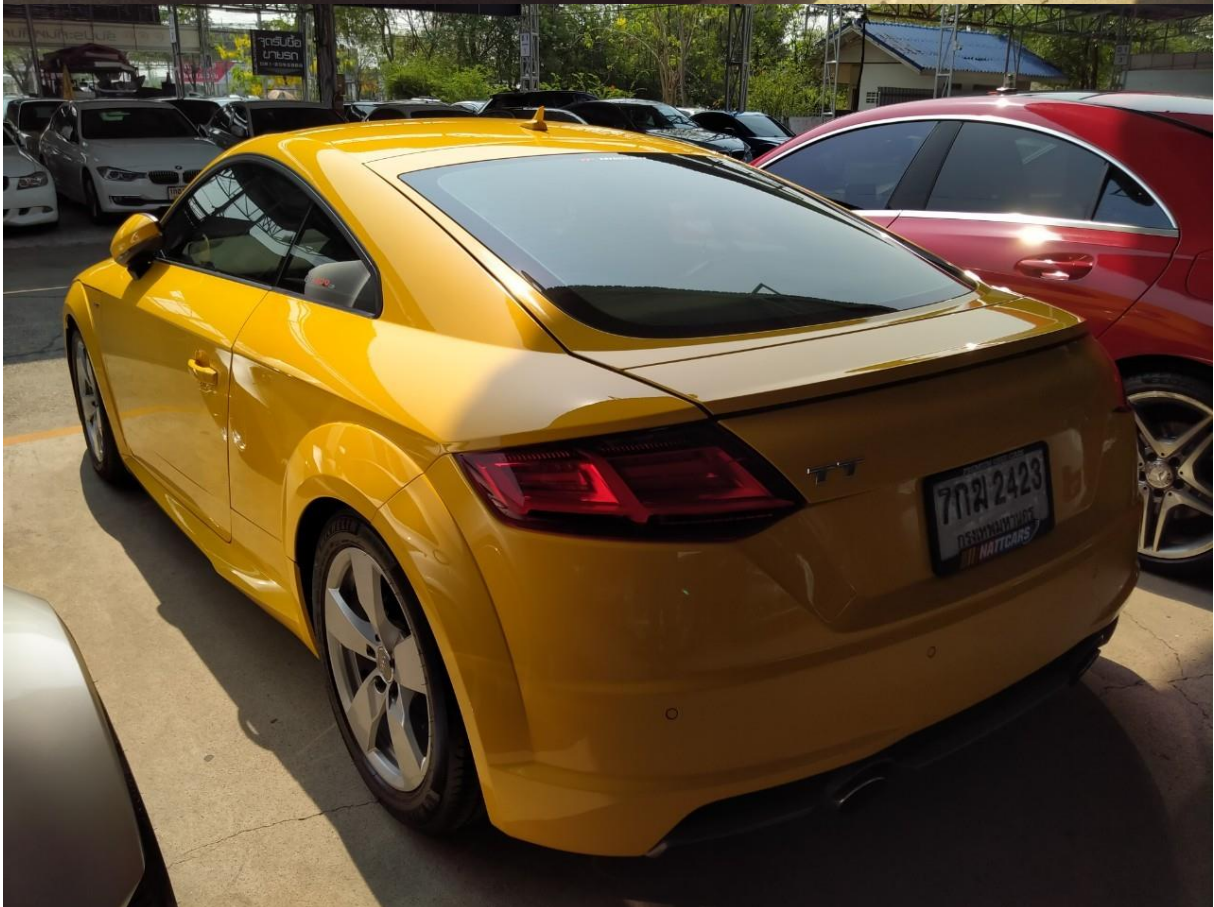
ภาพภายนอก - Exterior Visual Details:

บันไดซ้ายน้ำด้านซ้าย Left Rocker Panel	สภาพดี
	ประตูท้าย,ฝากระโปรงท้าย Rear Tail Gate	สภาพดี
	กระจกบังลมหลัง Rear Screen	สภาพดี
	กันชนหลัง Rear Bumper	สภาพดี
	คาน รับกันชนหลัง (ขวา) Rear Side Member (Right) Appearance	สภาพดี
	คาน รับกันชนหลัง (ซ้าย) Rear Side Member (Right) Appearance	สภาพดี
	เสาโครงสร้าง A ขวา Right A-Pillar	สภาพดี
	เสาโครงสร้าง B ขวา Right B-Pillar	สภาพดี
	เสาโครงสร้าง C ขวา Right C-Pillar	สภาพดี
	เสาโครงสร้าง D ขวา Right D-Pillar	N/A
	เสาโครงสร้าง A ซ้าย Left A-Pillar	สภาพดี
	เสาโครงสร้าง B ซ้าย Left B-Pillar	สภาพดี
	เสาโครงสร้าง C ซ้าย Left C-Pillar	สภาพดี
	เสาโครงสร้าง D ซ้าย Left D-Pillar	N/A
	ระบบบังคับเลี้ยว Steering Components	สภาพดีตามอายุการใช้งาน

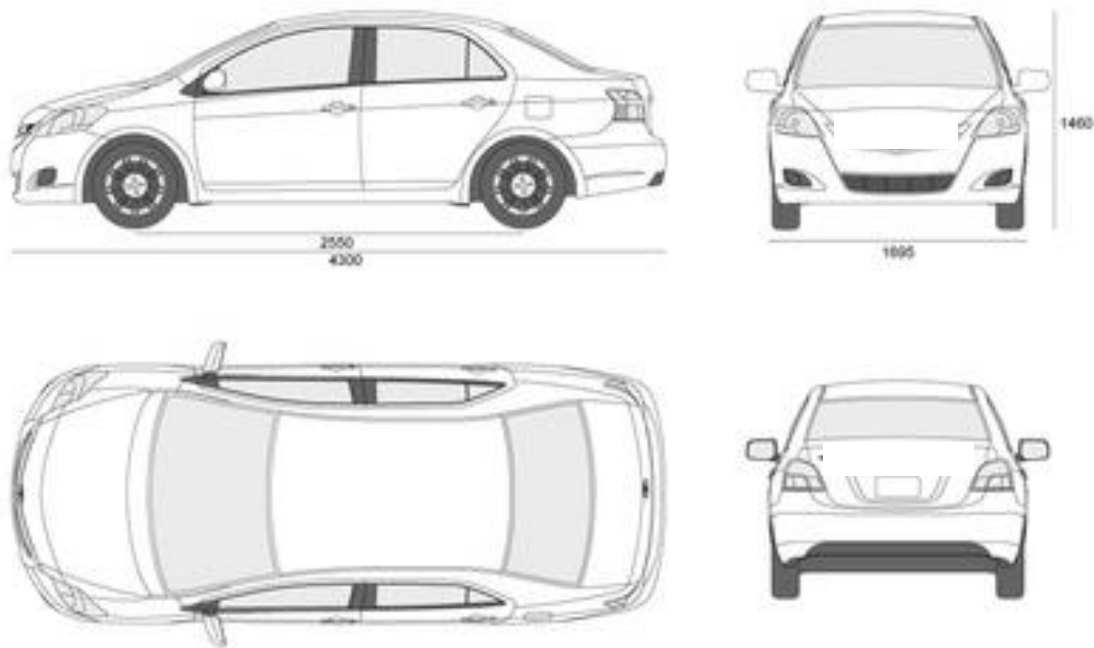
ความหนาสีรอบรถเก๋ง 3,4 และ 5 ประตู -Paint Thickness on 3,4 and 5 door car:

ชิ้นส่วนยานยนต์ (Car Part)	ความหนาสี Paint Thickness (µm)			
	P1	P2	P3	Average
Front Wing (RH)	147	149	193	163
Front Wing (LH)	67	77	60	68
Front Door (RH)	267	262	257	262
Front Door (LH)	190	186	188	188
Rear Door (RH)				
Rear Door (LH)

ชิ้นส่วนยานยนต์ (Car Part)	ความหนาสี Paint Thickness (µm)			
	P1	P2	P3	Average
Rear Wing (RH)	207	164	166	179
Rear Wing (LH)	372	208	270	283
Front Bumper				
Rear Bumper				
Bonnet	148	177	178	168
Roof	95	88	61	81
Boot/Tail Gate	261	196	231	229
