I023/0372-5

Nissan Almera 1.2 E

Apr 3, 2024

Vehicle Inspection Report สรุปผลการตรวจสภาพรถ (Inspection Summary)

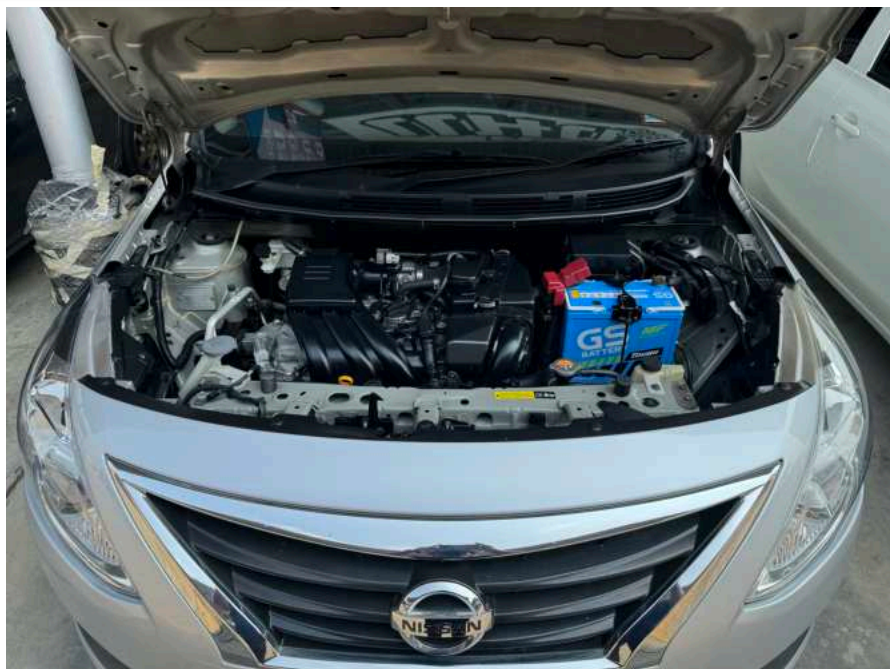
ภาพห้องเครื่อง

Voltage	12.73	V
Rating	450	CCA
Current	332	CCA
Internal resistance	8.15	mΩ
State of Charge	93	%
State of Health	52	%
Status	CAUTION

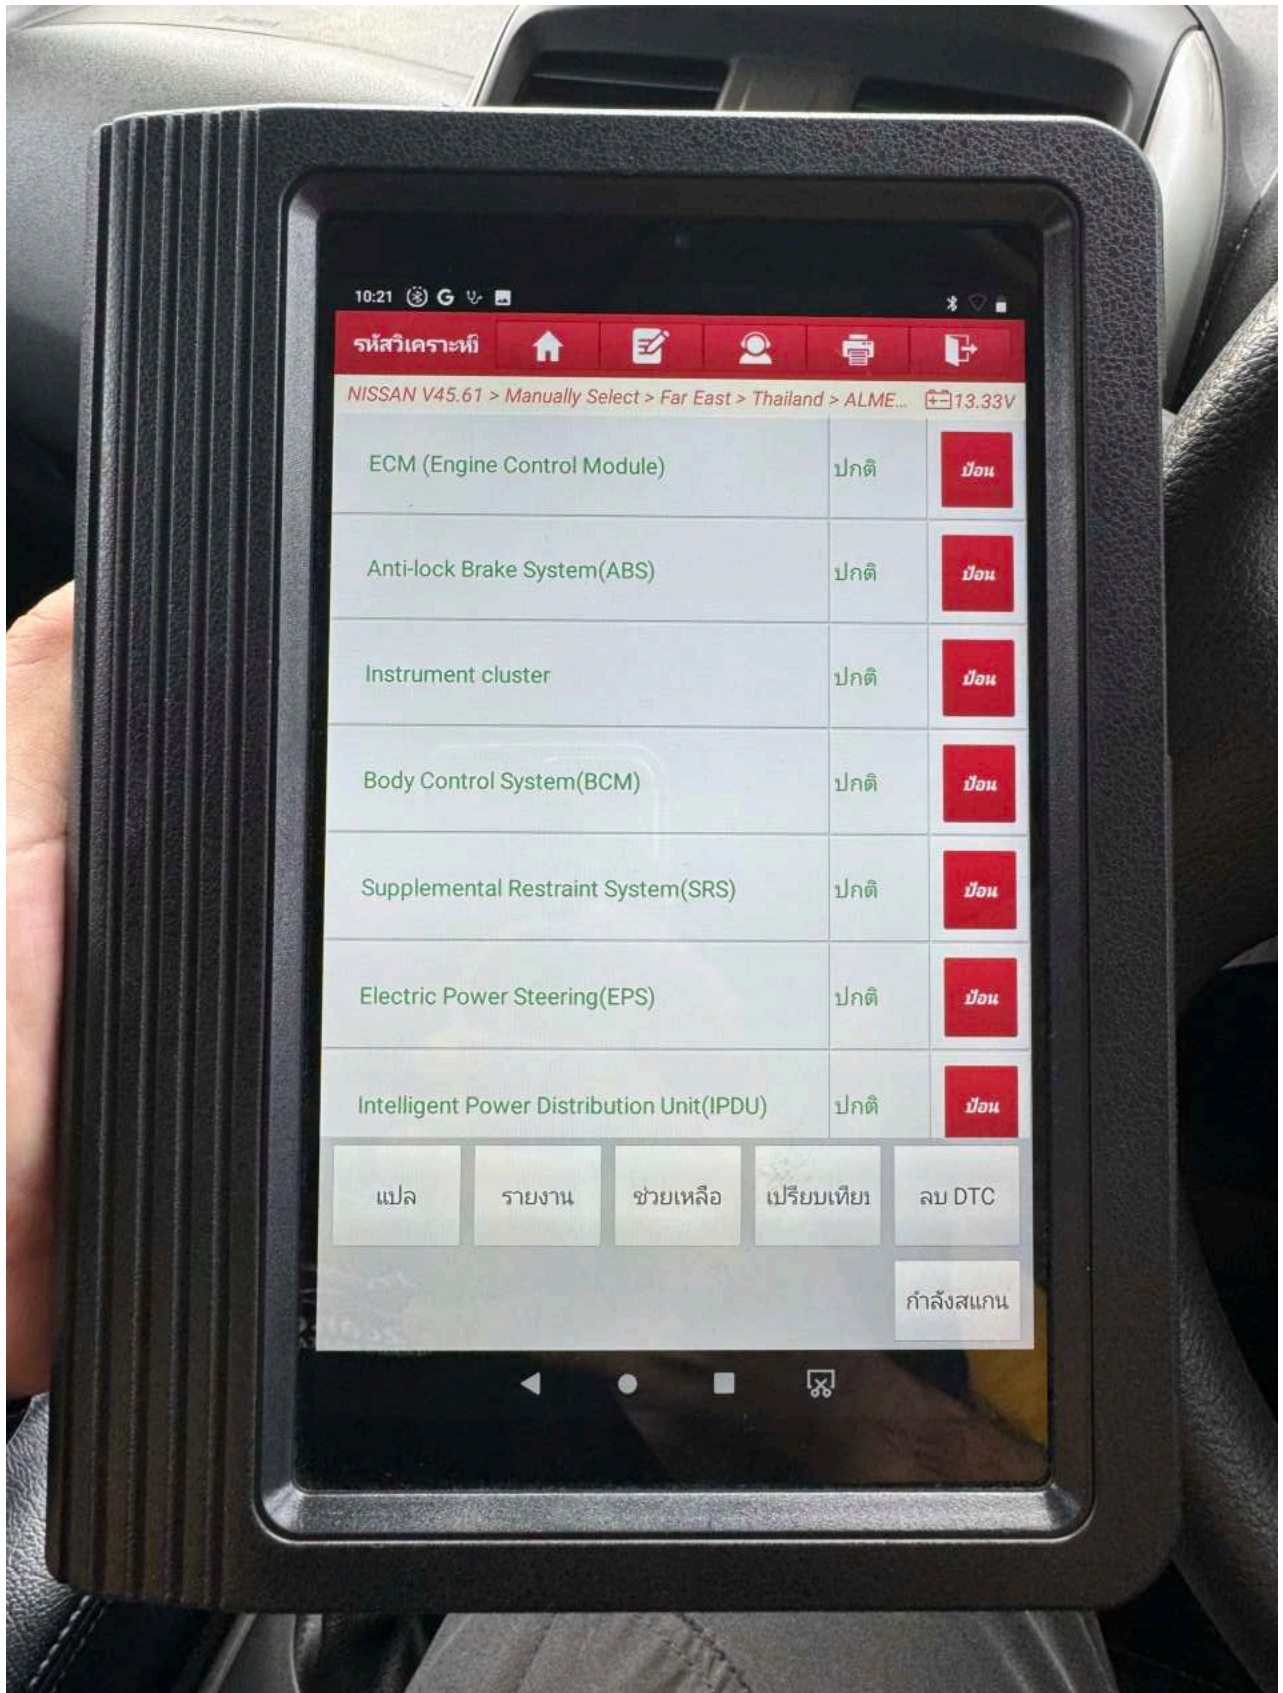
ภาพ OBD

2.17 ตรวจจับพฤติกรรมรถขับรด , ความเร็ว และเครื่องยนต์
OBD II On-Board Diagnostics (OBD)

ดี (Good)
