Vehicle Inspection Report

สรุปผลการตรวจสอบ (Inspection Summary)

ยี่ห้อ/รุ่น (Make/Model): TOYOTA VIOS	วันที่ตรวจสอบรถยนต์ (Date of Inspection): 6.11.60
เลขตัวถัง (VIN): MRO53HY9305369828	เลขคำขอบริการ (Job No.): IO17/0111-008
เลขเครื่องยนต์ (Engine No.): 1NZ-Y669166	Vehicle Picture:

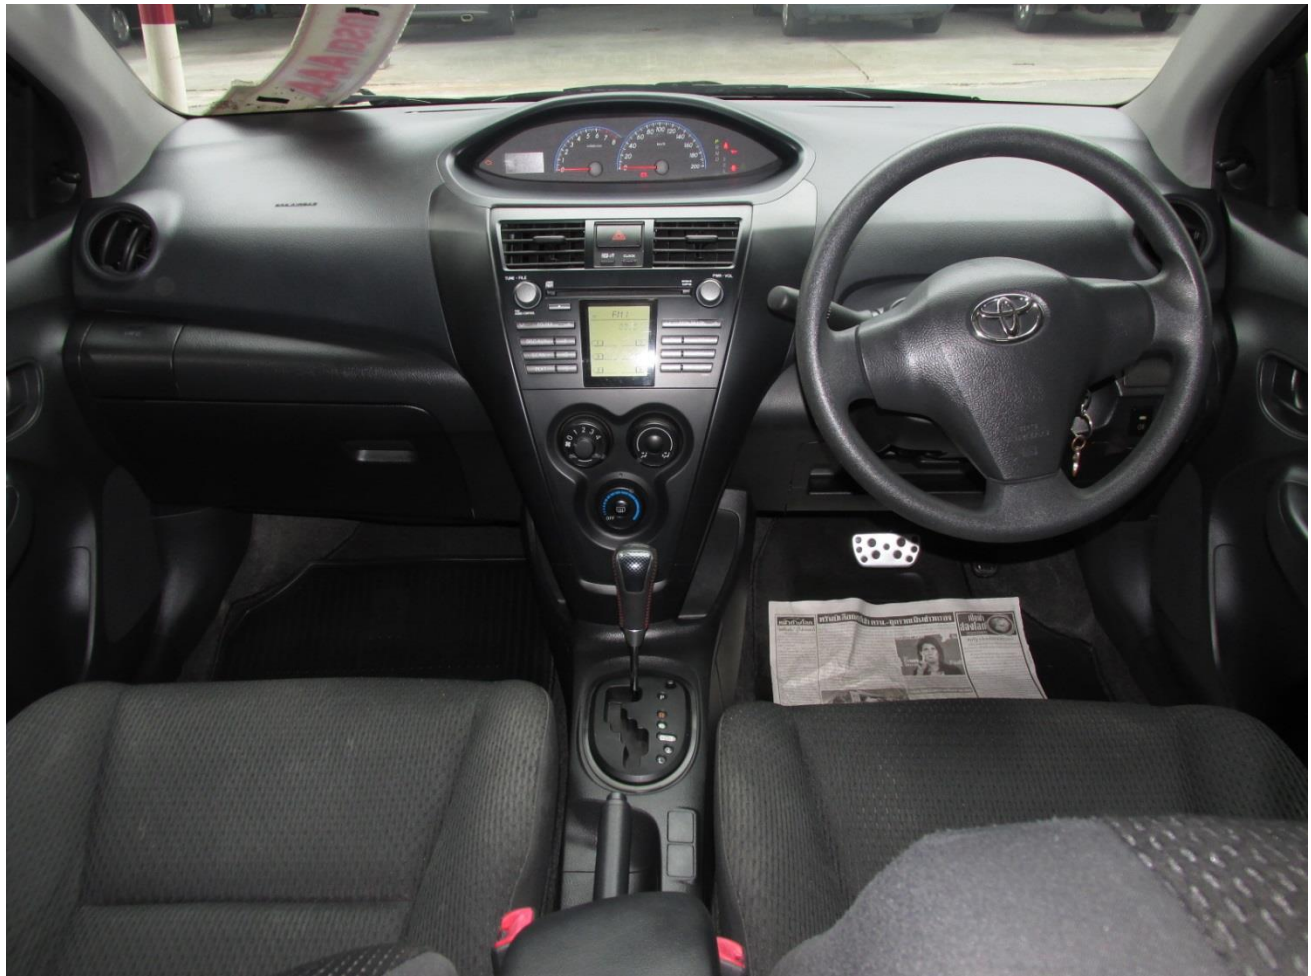
ภาพภายในด้านหน้า หลัง และ จุดบกพร่อง - Interior Visual Details (Front, Rear and/or Defect):

หน้าปัดและมาตรวัด ปกติ หรือ มีไฟโชว์หรือไม่ Dash Warning Lights & Gauges	ไม่มีไฟโชว์
 	การวินิจฉัยผ่านทาง OBD On-Board Diagnostics (OBD)	ปกติ
 	ไฟส่องสว่าง All Lights	ปกติ
 	สมุดคู่มือรถ Owner's Manual & Service Intervals	มีประจำรถ
 	อื่นๆ เพิ่มเติม เช่น กลิ่น เศษกระดาษ Odor and Other	N/A

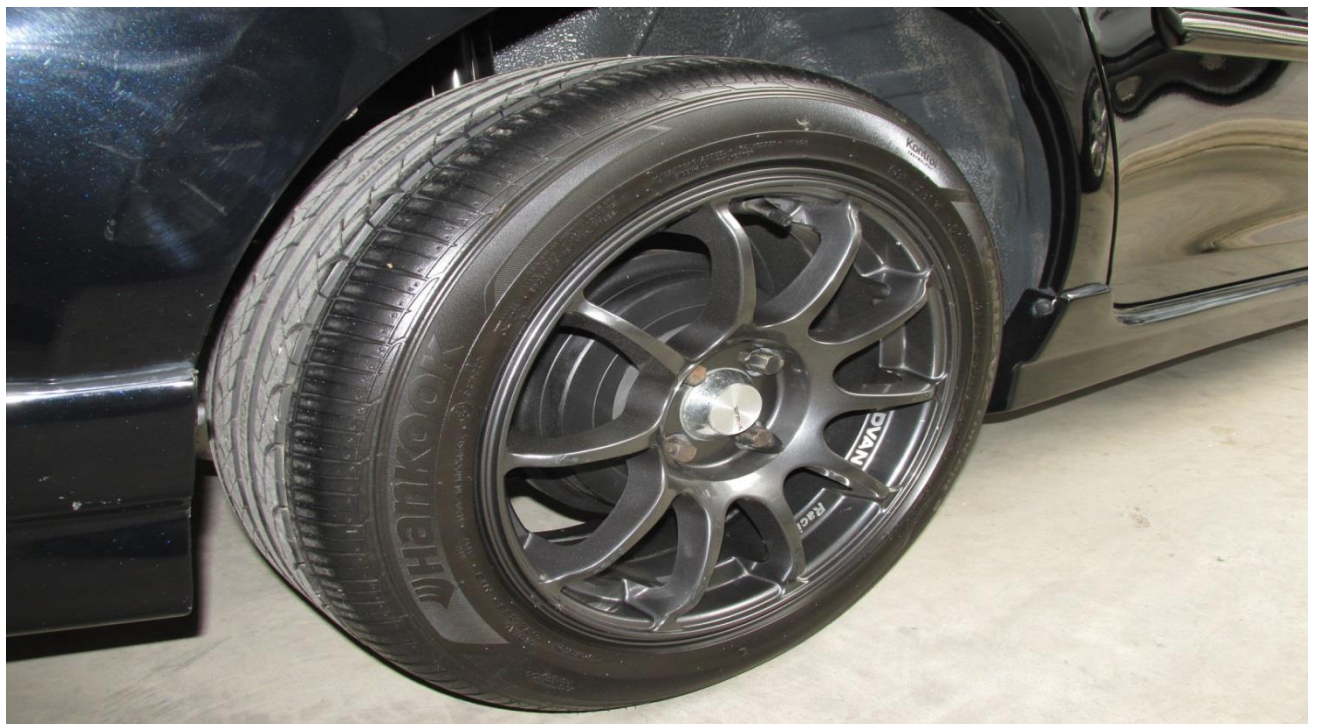
ภาพโดยรวมของยาง ล้อ และ เบรค - Tyres, Wheels & Brakes Visual Details:

สภาพยางรถยนต์, เดือน/ปี ผลิต Tyres Appearance, Year	ปียางผลิต 2616 ยางสภาพดี
 	สภาพล้อรถ Wheel Rims Appearance	สภาพดีตามอายุการใช้งาน
 	ยางอะไหล่ และล้อ Spare Tyre & Rim	มีประจำรถ
 	ก้ามเบรค และท่อน้ำมัน Brake Hose Callipers & Pipes	สภาพปกติไม่พบการรั่วซึม
 	ผ้าเบรค (หน้า/หลัง) Brake Pads (Front/Rear)	สภาพดีตามอายุการใช้งาน
 	จานเบรค Brake Discs (Front/Rear)	ควรเจียจานเบรคครั้งต่อไปที่เปลี่ยนผ้าเบรค
 	ดรัมเบรคล้อหลัง Brakes and Drums any No Leakage	สภาพดีตามอายุการใช้งาน
 	การทำงานของเบรคมือ Park Brake function	ระยะเวลาทำงานปกติ
 	คำแนะนำอื่นๆ Other	N/A

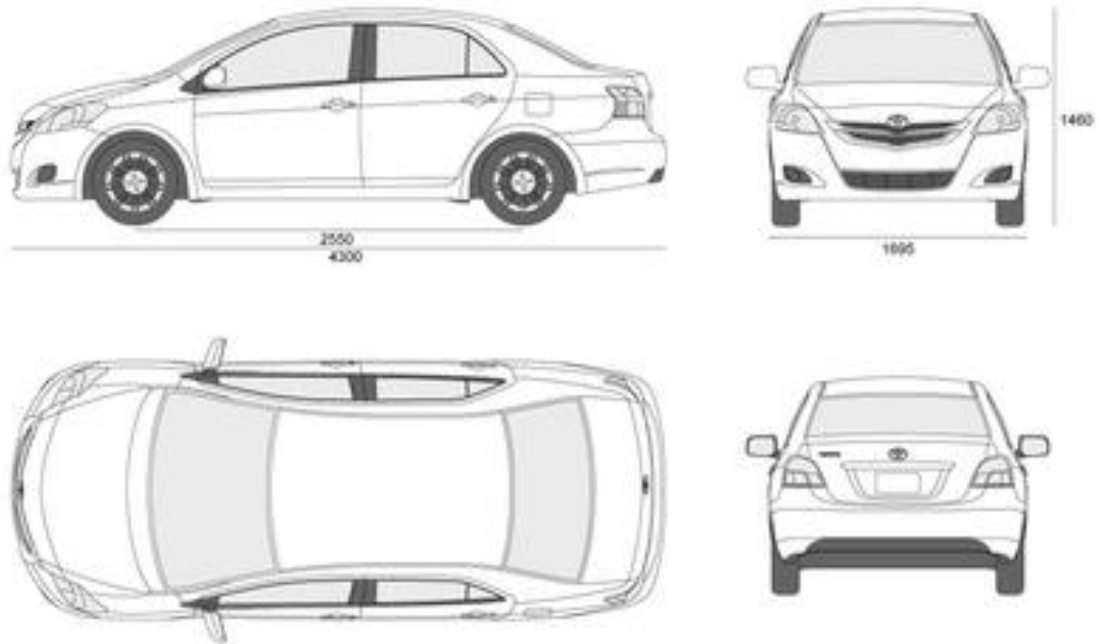
ความหนาสีรอบรถเก๋ง 3,4 และ 5 ประตู - Paint Thickness on 3,4 and 5 door car:

ชิ้นส่วนยานยนต์ (Car Part)	ความหนาสี Paint Thickness (µm)			
	P1	P2	P3	Average
Front Wing (RH)	105	86	97	96
Front Wing (LH)	100	101	99	100
Front Door (RH)	96	95	104	98
Front Door (LH)	89	93	95	92
Rear Door (RH)	96	92	94	94
Rear Door (LH)	86	88	90	88

ชิ้นส่วนยานยนต์ (Car Part)	ความหนาสี Paint Thickness (µm)			
	P1	P2	P3	Average
Rear Wing (RH)	91	102	100	98
Rear Wing (LH)	80	91	102	91
Front Bumper	-	-	-	-
Rear Bumper	-	-	-	-
Bonnet	91	100	107	99
Roof	85	84	97	89
Boot/Tail Gate	86	87	93	89
