# Vehicle Inspection Report

ยี่ห้อ/รุ่น (Brand/Model): NISSAN X-TRAIL 2.0 AT 4WD	วันที่ตรวจสอบรถยนต์ (Date of Inspection): 23-07-63
หมายเลขตัวถัง (VIN): MNTJANT32Z0004091	เลขคำขอบริการ (Job No.) : I020/0023-19
หมายเลขเครื่องยนต์ (Engine No.): MR20 762865B	Vehicle Picture:

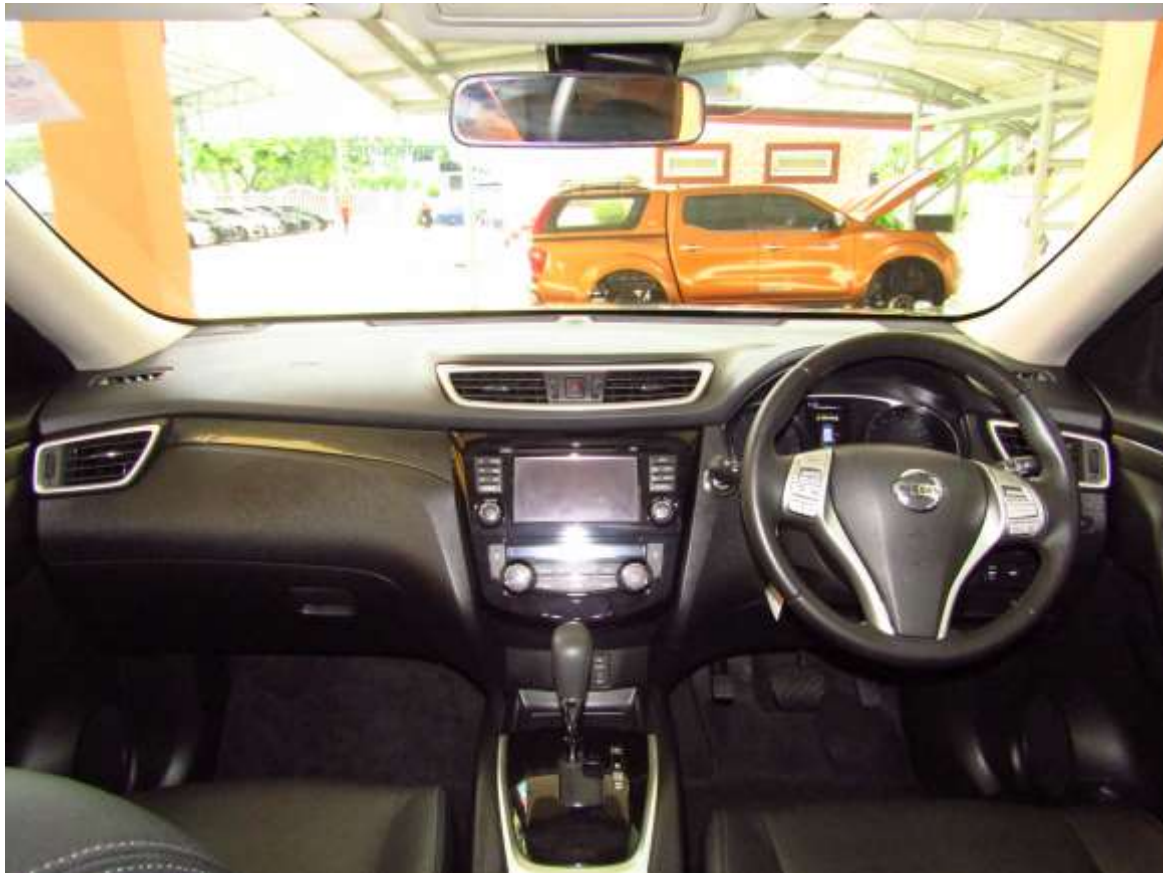
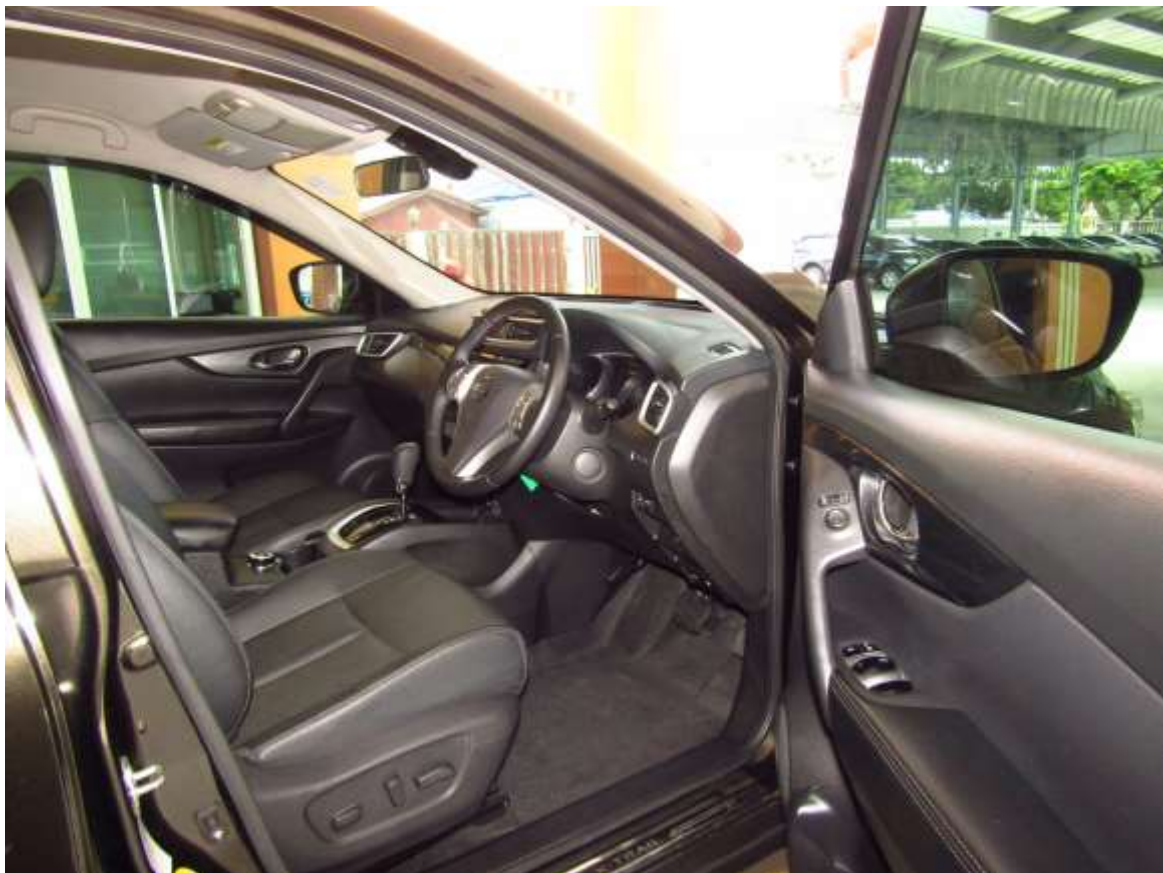
ภาพภายในด้านหน้า หลัง และ จุดบกพร่อง - Interior Visual Details (Front, Rear and/or Defect):

ที่นั่ง สภาพ Seat Appearance	สภาพตามอายุการใช้งาน
	การทำงาน การปรับ และการล็อค เบาะ Seat Adjust functional	ทำงานได้ดี
	สภาพ รางใต้เบาะ Seat slide adjust rail	สภาพตามอายุการใช้งาน
	เข็มขัดนิรภัย Seat Belts	สภาพตามอายุการใช้งาน
	อื่นๆเพิ่มเติม Others	N/A

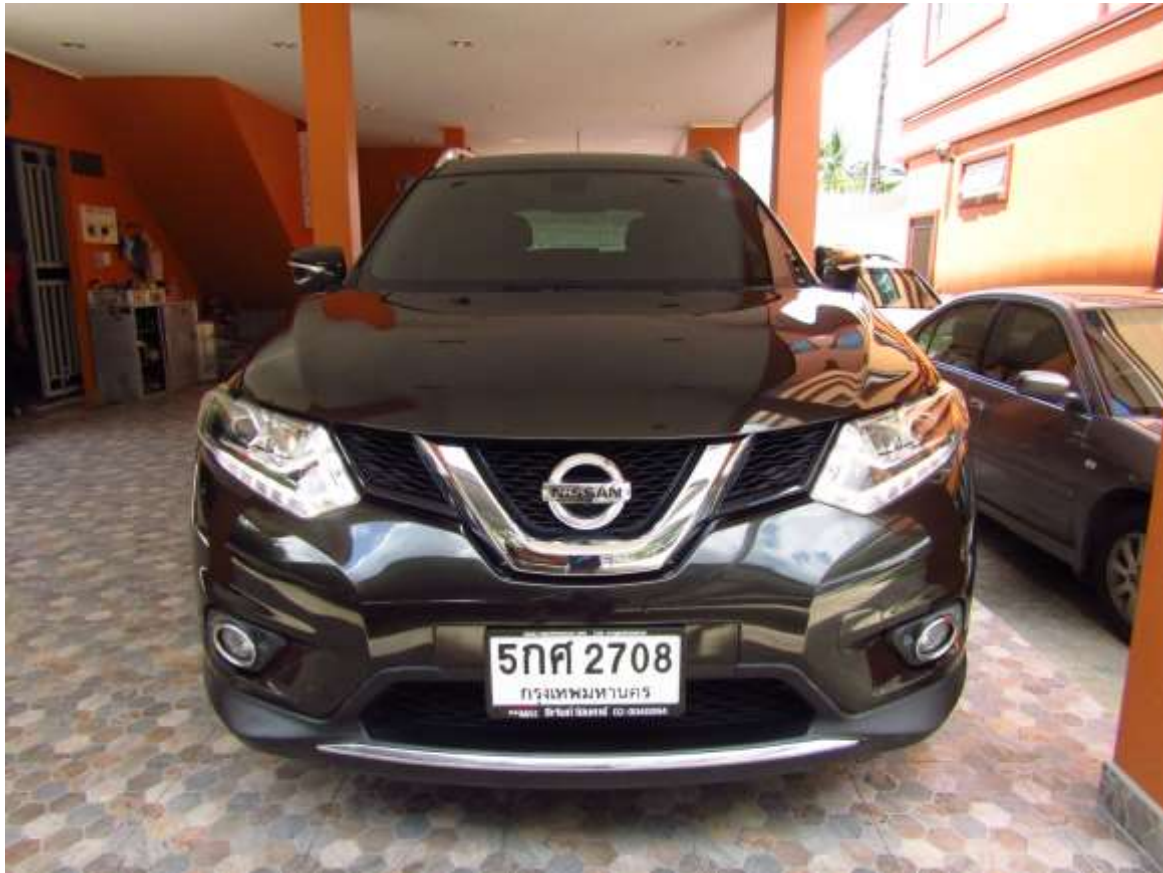
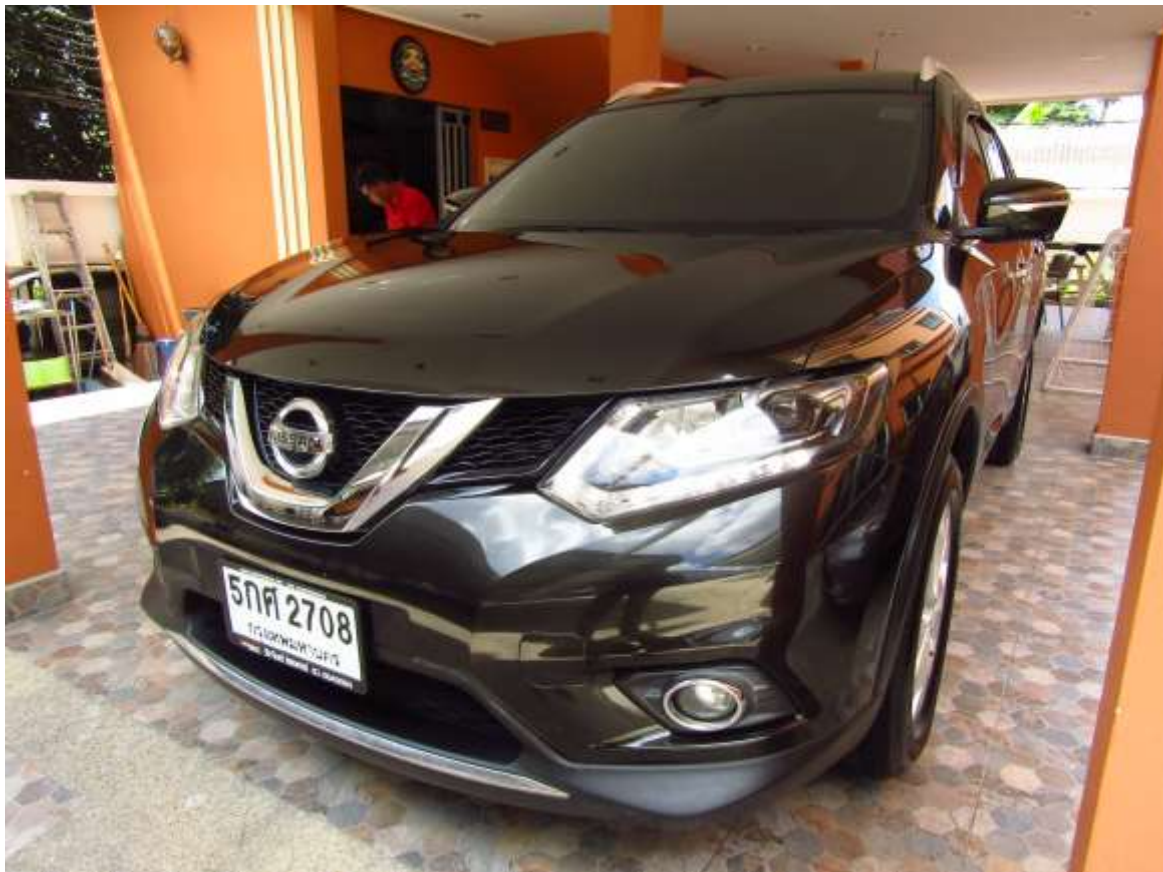
ภาพภายนอก - Exterior Visual Details:

กันชนหน้า Front Bumper	สภาพดี
 	คาน รับกันชนหน้า (ขวา) Front Side Member (Right) Appearance	สภาพดี
 	คาน รับกันชนหน้า (ซ้าย) Front Side Member (Left) Appearance	สภาพดี
 	ฝากระโปรงหน้ารถ Bonnet	สภาพดี
 	กระจกบังลมหน้า Windshield	สภาพดี
 	หลังคา Roof	สภาพดี
 	สภาพ และการทำงาน หลังคาชั้นรูป หลังคาเปิดประทุน Sunroof/Convertible functional and appearance	N/A
 	แก้มบังโคลนหน้าขวา Front Right Wing	สภาพดี
 	ประตูหน้าขวา Front Right Door	สภาพดี
 	ประตูหลังขวา Rear Right Door	สภาพดี
 	ประตูเลื่อนด้านขวา Sliding Right Door	N/A
 	แก้มบังโคลนหลังขวา Rear Right Wing	สภาพดี
 	บันไดขายน้าด้านขวา Right Rocker Panel	สภาพดี
 	แก้มบังโคลนหน้าซ้าย Front Right Wing	สภาพดี

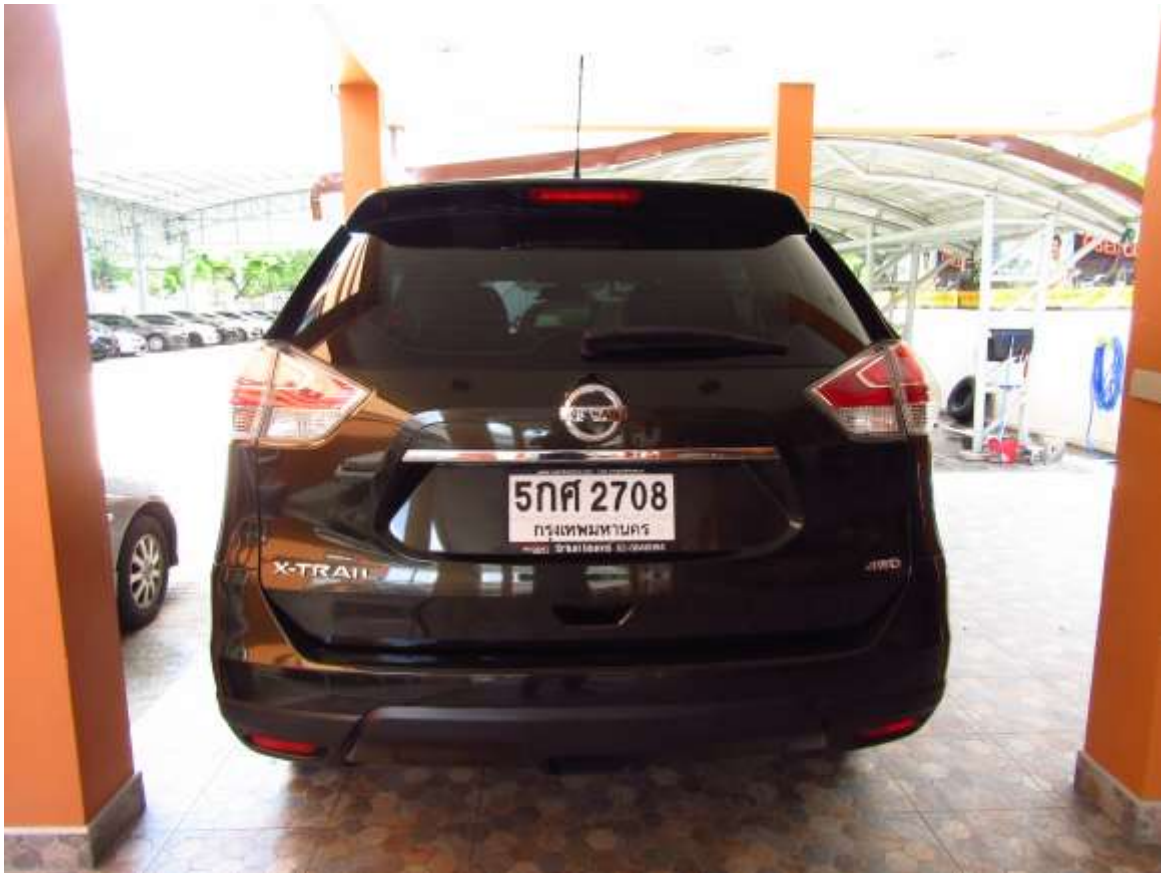
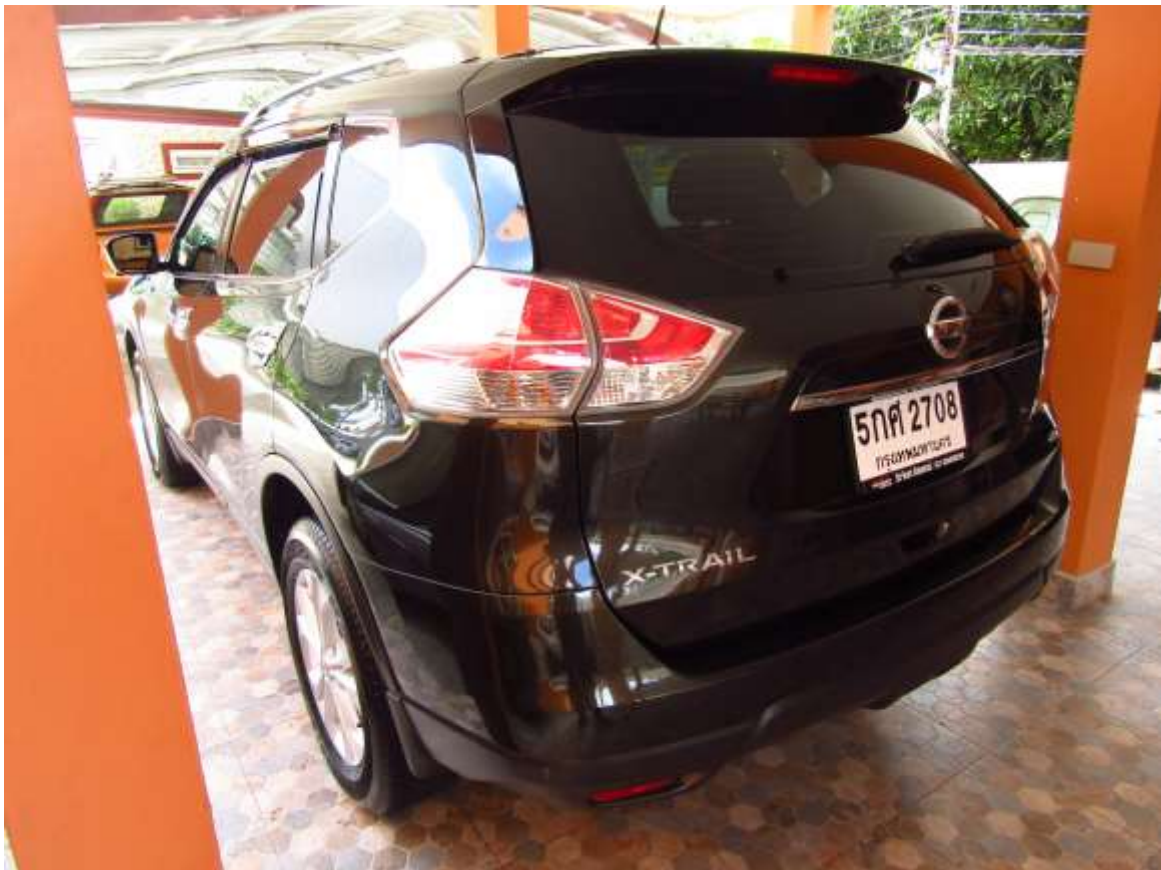
ภาพภายนอก (ต่อ) - Exterior Visual Details (Continued):

ประตูหน้าซ้าย Front Left Door	สภาพดี

ประตูหลังซ้าย Rear Left Door	สภาพดี

แก้มบังโคลนหลังซ้าย Rear Right Wing	สภาพดี

บันไดขายน้าด้านซ้าย Left Rocker Panel	สภาพดี

ประตูท้าย,ฝากระโปรงท้าย Rear Tail Gate	สภาพดี

กระจกบังลมหลัง Rear Screen	สภาพดี

กันชนหลัง Rear Bumper	สภาพดี

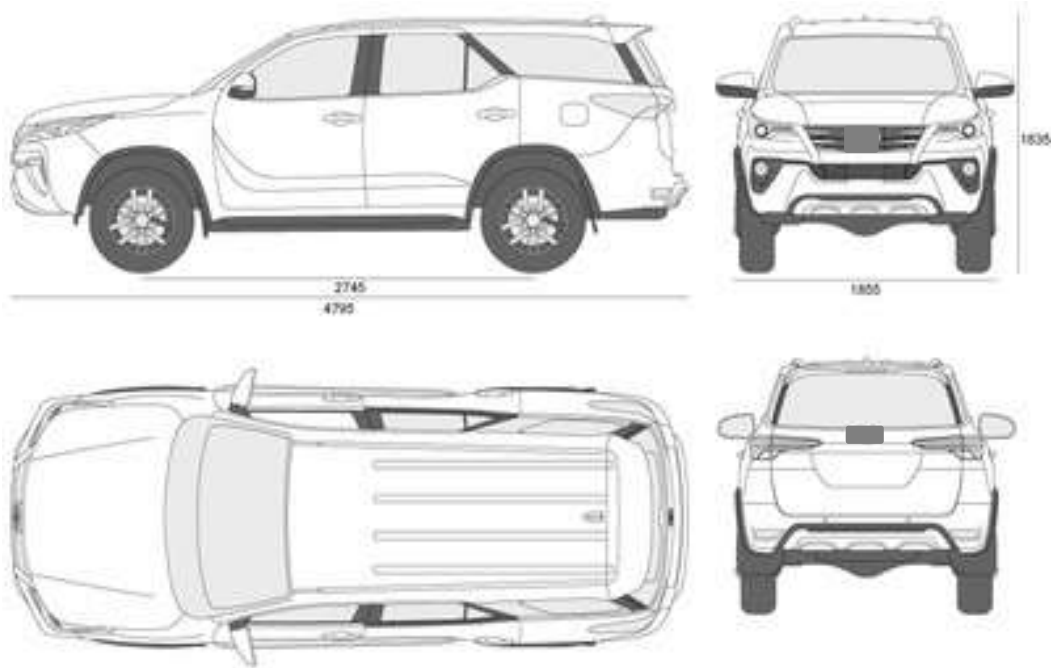
ความหนาสีรถบรค SUV, MPV - Paint Thickness on SUV, MPV vehicle:

ชิ้นส่วนยานยนต์ (Car Part)	ความหนาสี Paint Thickness (µm)			
	P1	P2	P3	Average
Front Wing (RH)	124	126	110	120
Front Wing (LH)	136	122	121	126
Front Door (RH)	93	95	96	95
Front Door (LH)	136	134	138	136
Rear Door (RH)	124	113	124	120
Rear Door (LH)	119	117	135	124

ชิ้นส่วนยานยนต์ (Car Part)	ความหนาสี Paint Thickness (µm)			
	P1	P2	P3	Average
Rear Wing (RH)	120	133	104	119
Rear Wing (LH)	118	121	141	127
Front Bumper				
Rear Bumper				
Bonnet	144	155	159	153
Roof	104	98	100	101
Boot/Tail Gate
