# Vehicle Inspection Report

| ยี่ห้อ/รุ่น (Brand/Model): TOYOTA CAMRY HYBRID | วันที่ตรวจสอบรถยนต์ (Date of Inspection): 15.8.61 |
| หมายเลขตัวถัง (VIN): MRO53CK5004003609 | เลขคำขอบริการ (Job No.): I018/099-036 |

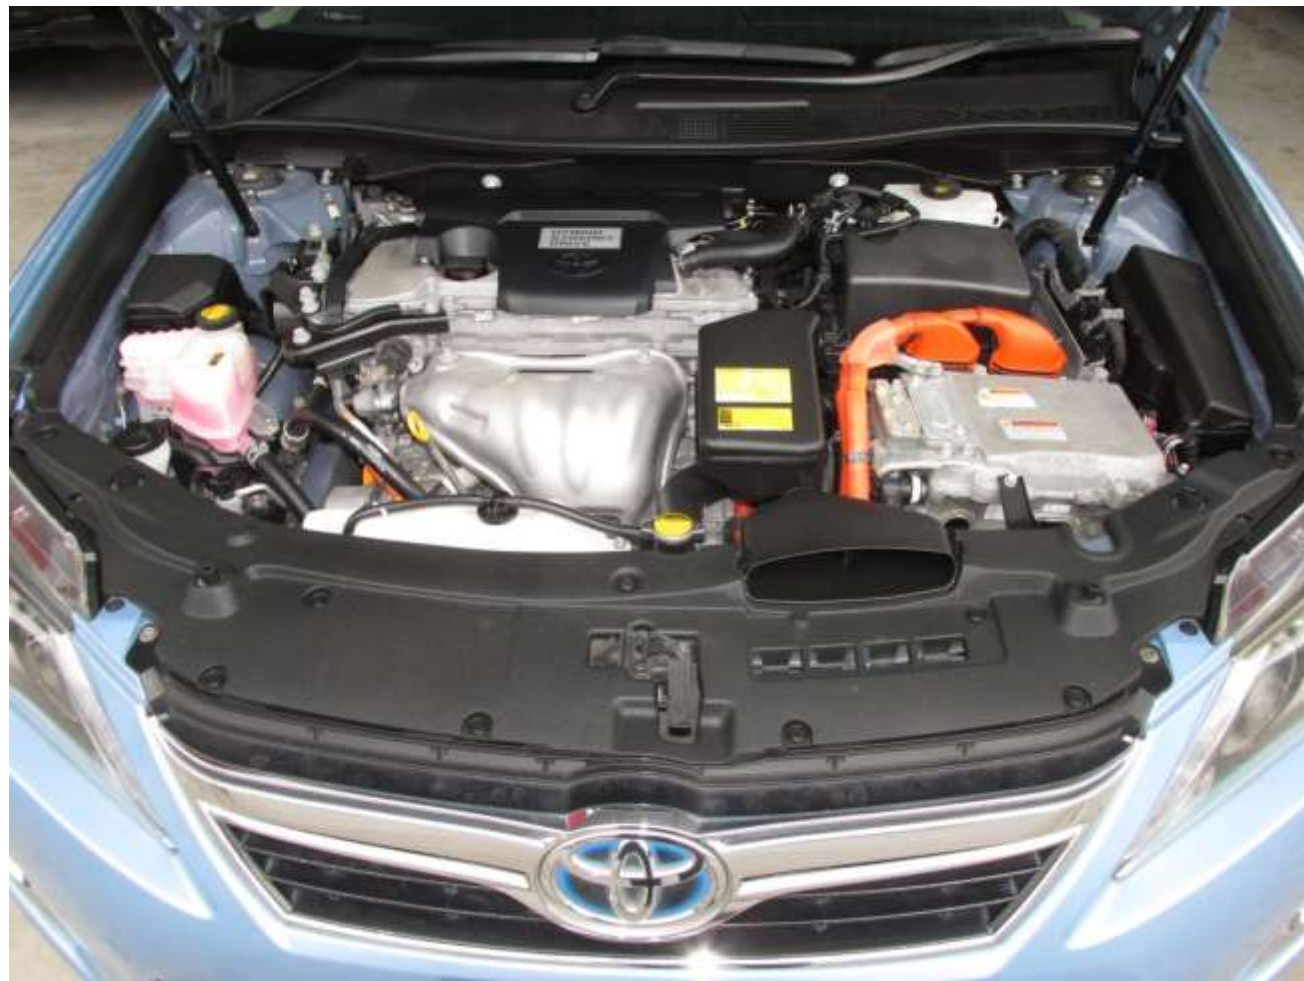
ภาพห้องเครื่อง - Engine Bay Visual Details:

| | | Voltage | 12.36 V |
| | | Rating | 480 CCA |
| | | Current | 445 CCA |
| | | Internal resistance | 6.09 mΩ |
| | | State of Charge | 56 % |
| | | State of Health | 82 % |
| | | Status | Great |

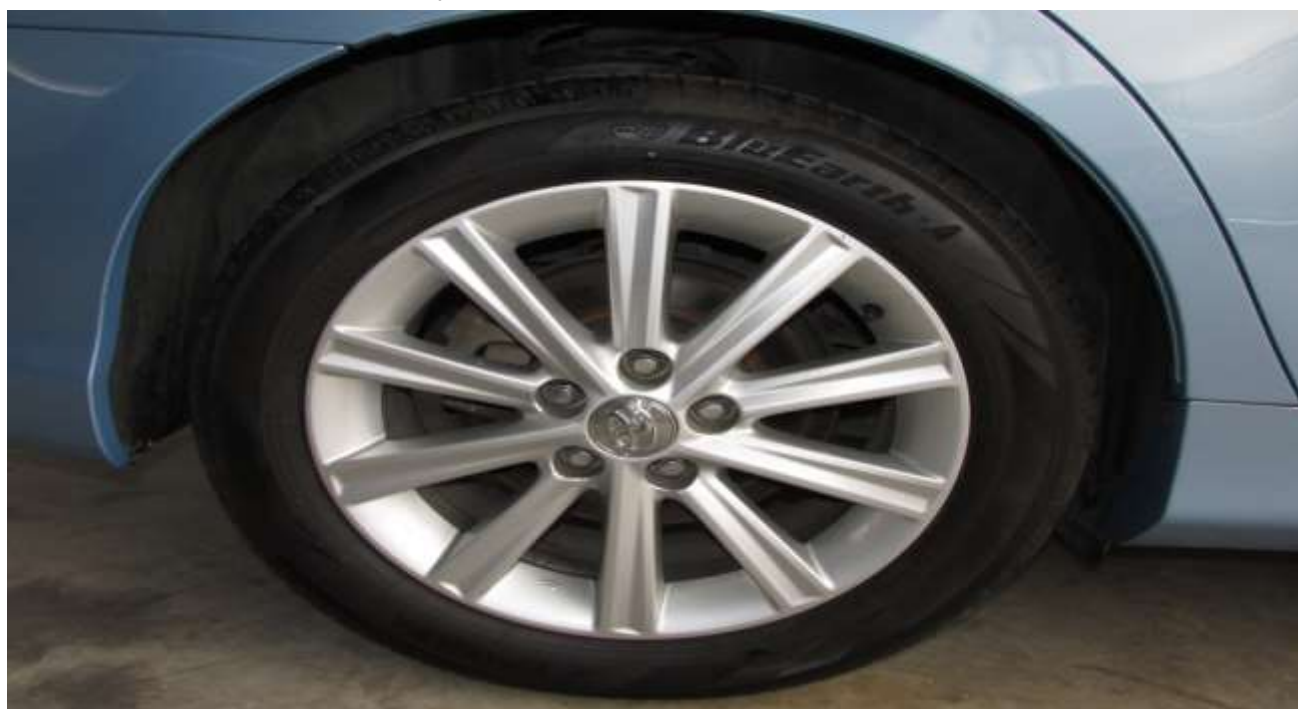
### ภาพโดยรวมของยาง ล้อ และ เบรค - Tyres, Wheels & Brakes Visual Details:

| | จานดิสเบรค (หน้า/หลัง)<br>Brake Discs (Front/Rear) | ควรเจียรจานเบรคครั้งต่อไปที่เปลี่ยนผ้าเบรค |
