| เลขคำขอบริการ (Job No.) : | 1023/0030-2 |
| ยี่ห้อ/รุ่น (Brand/Model) : | Toyota Hilux Revo 2.4 DOUBLE CAB Preru... |

| REGENT HOME CAR รีเจนท์ โฮม คาร์ | Jan 27, 2023 | Mar 20, 2018 |

Vehicle Inspection Report

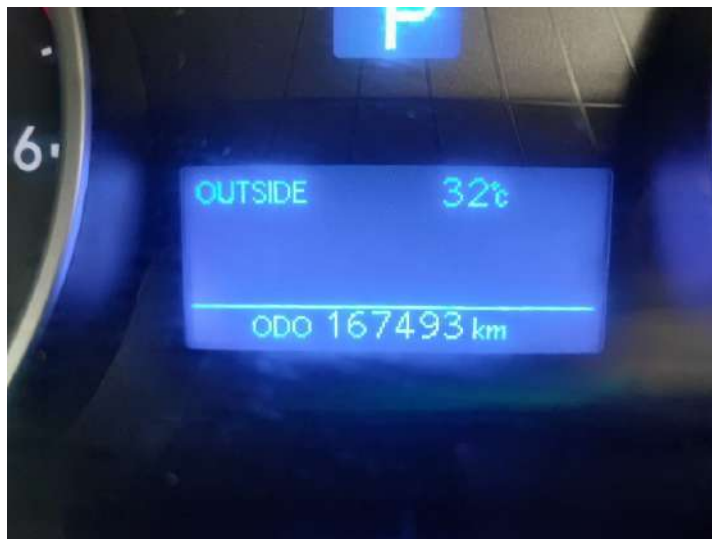
รูปเลขไมล์ (Mileage Picture) :

167493

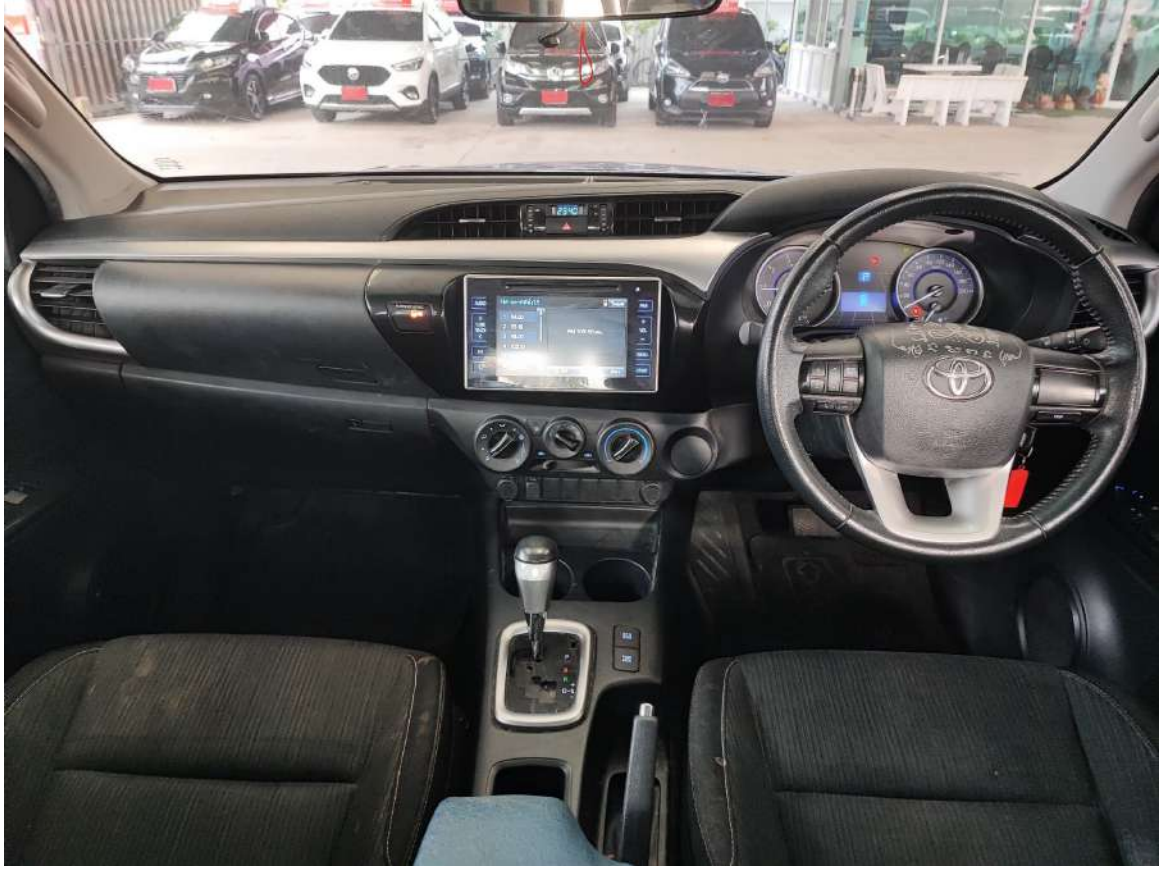
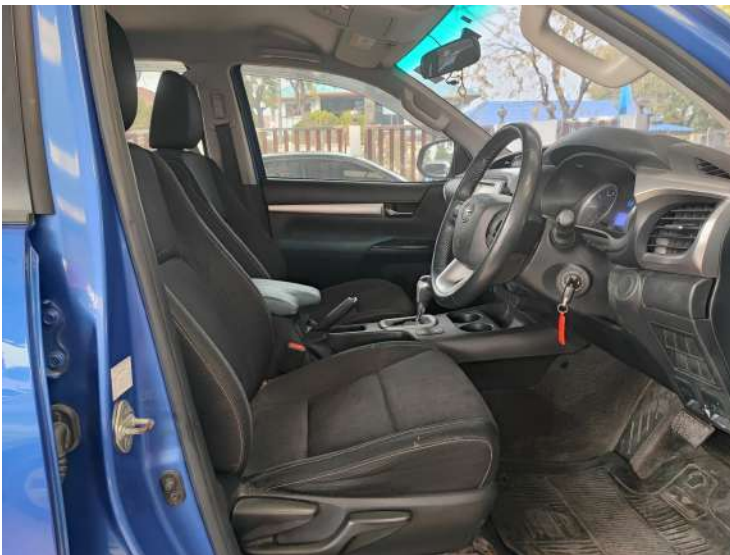
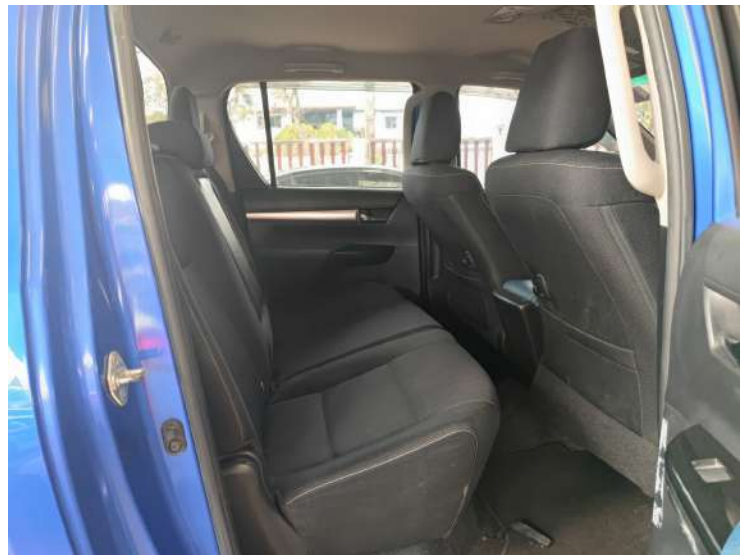
ภาพภายใน

ประเมินสภาพรวม: ผ่าน
อุปกรณ์หลัก/อุปกรณ์เสริมขณะขับที่:

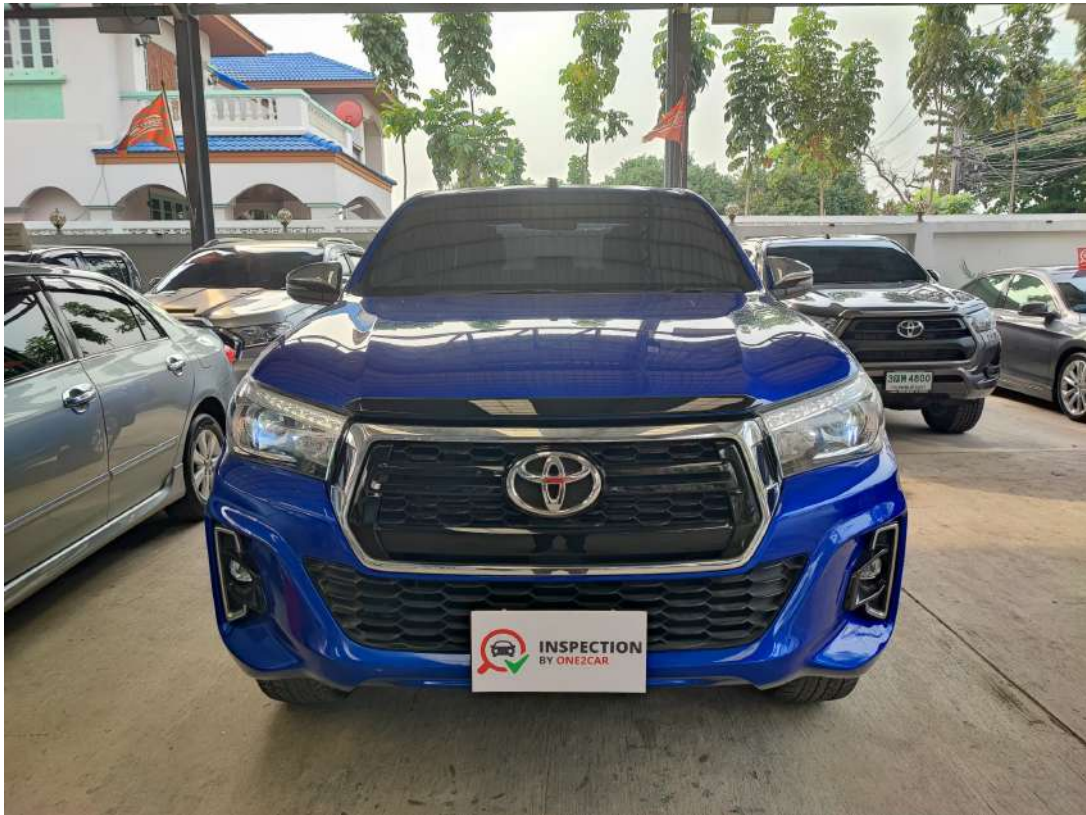
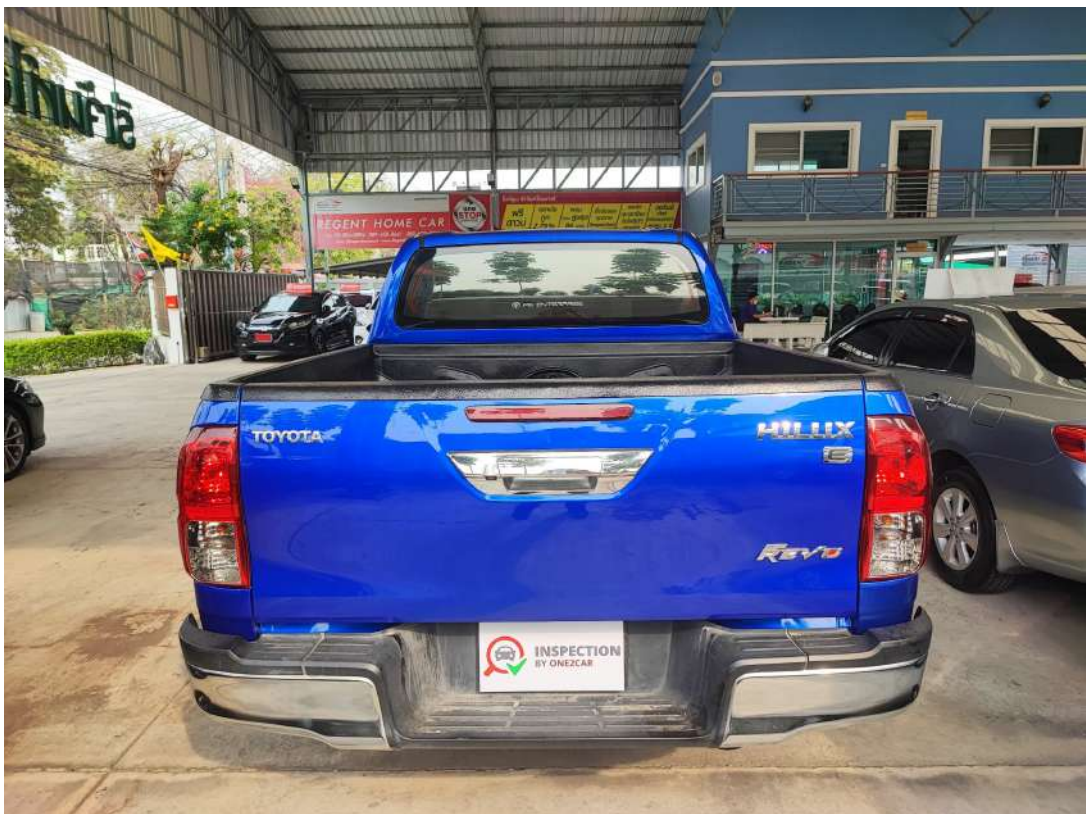
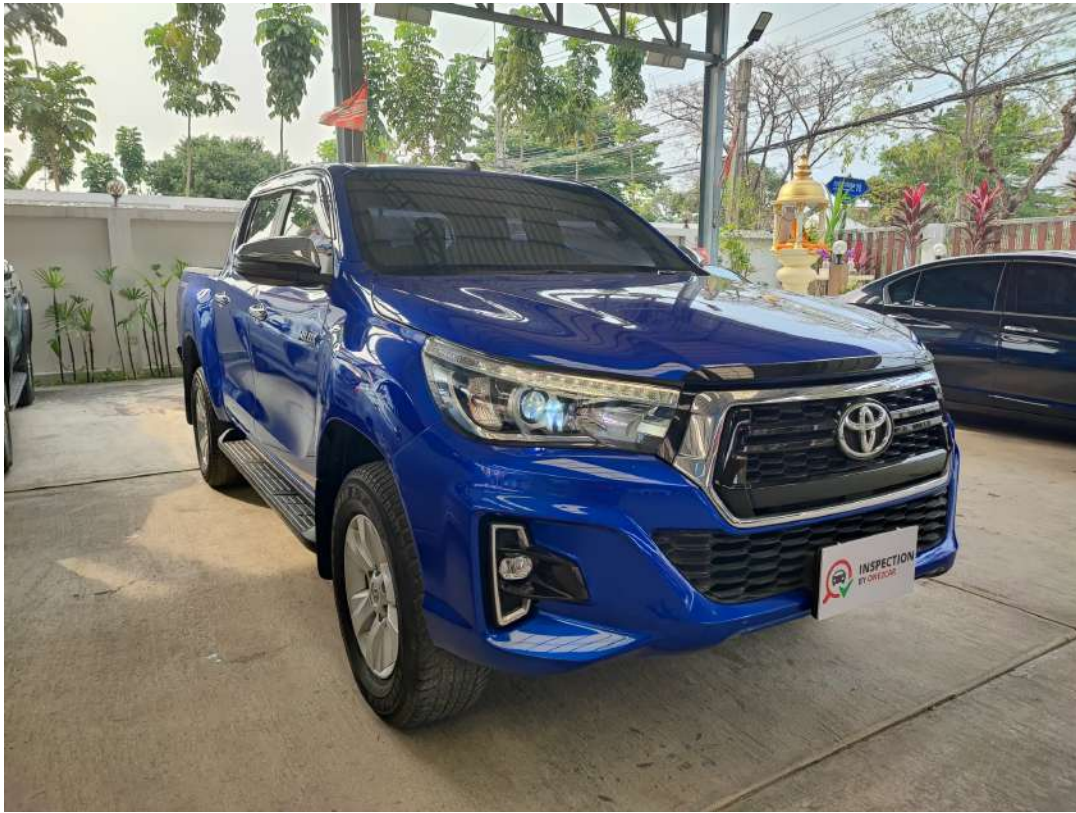
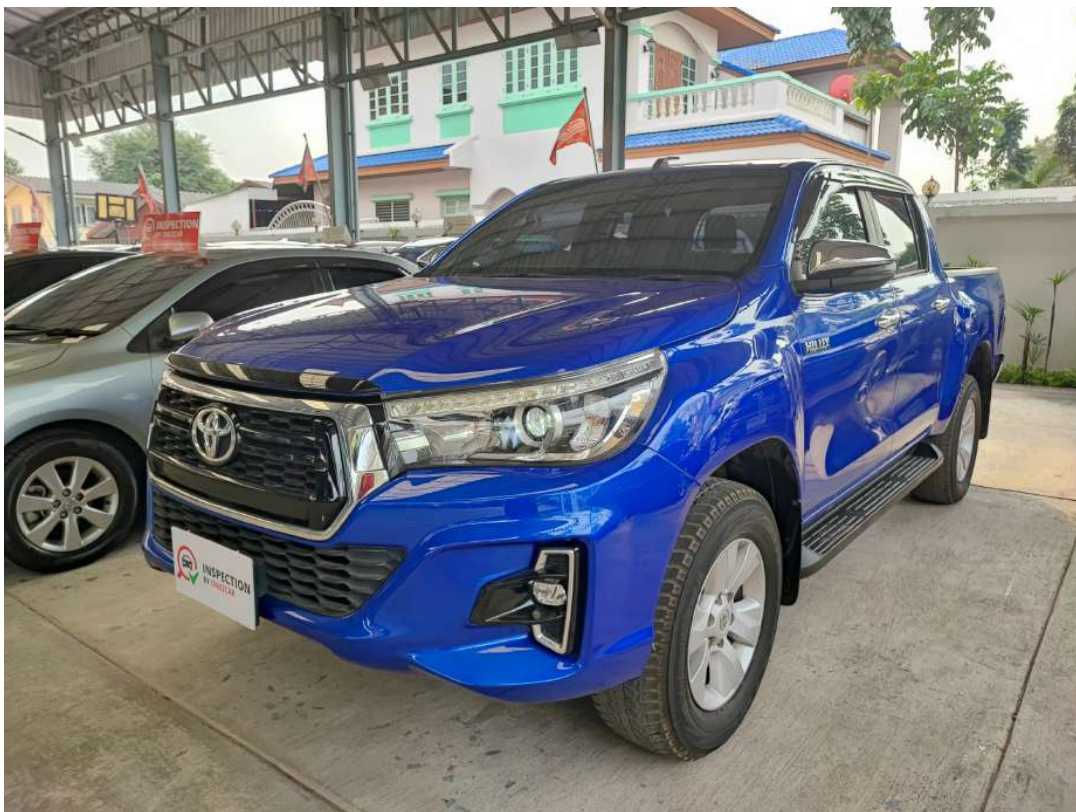
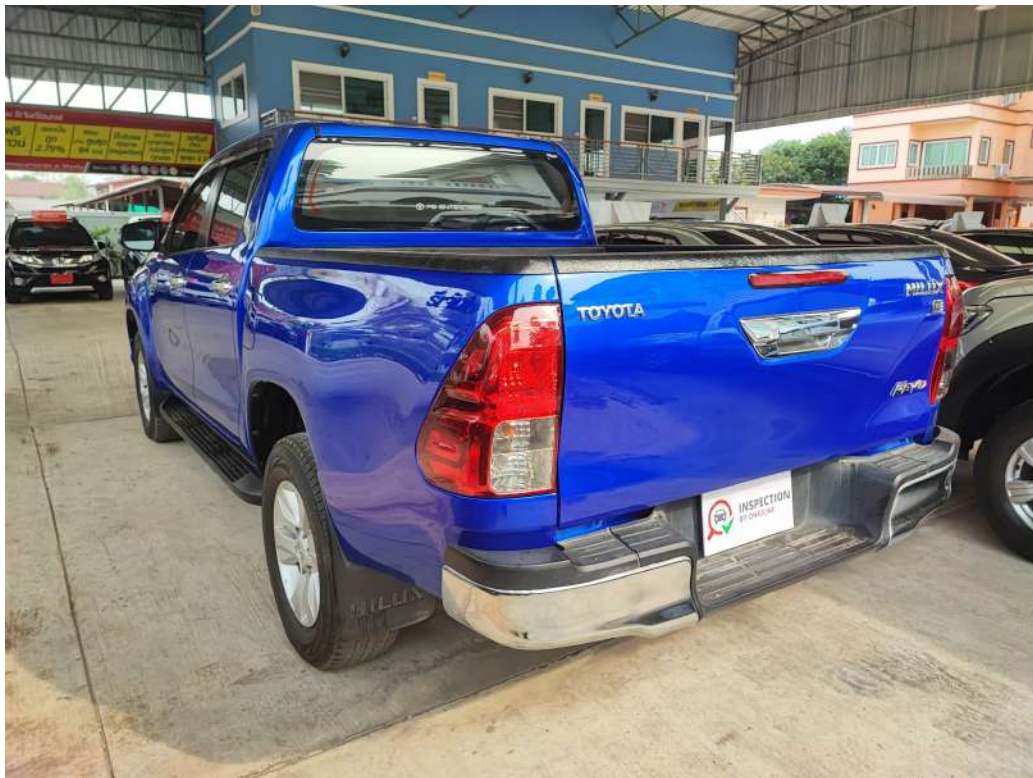
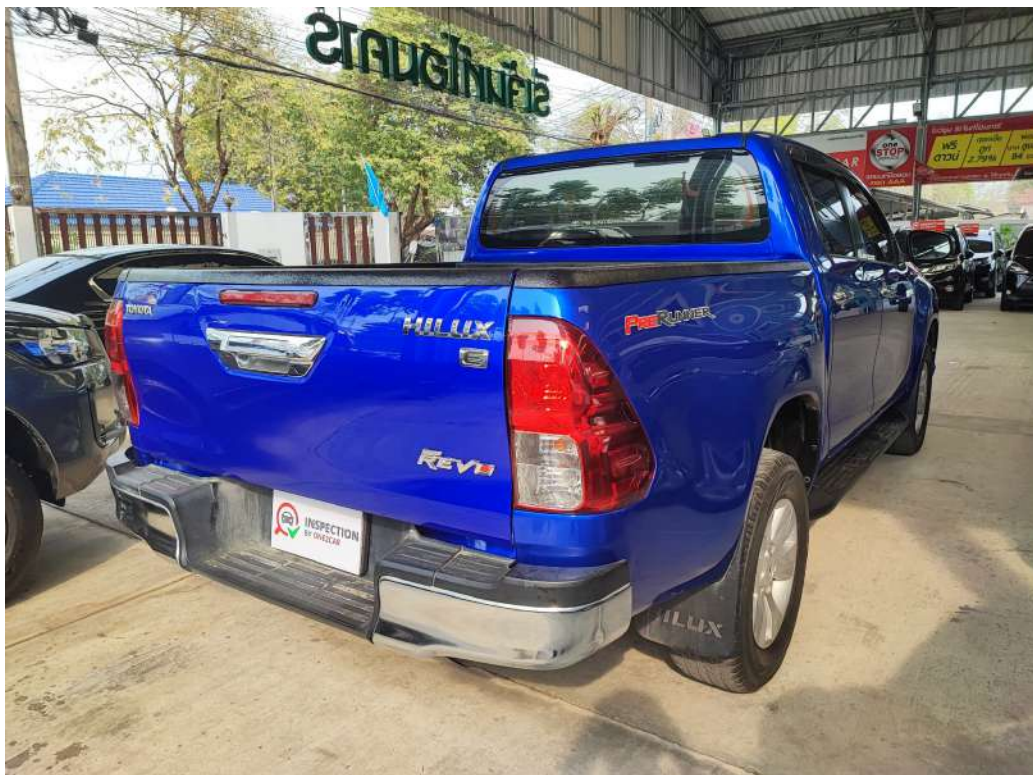
ภาพภายนอก

ประเมินสภาพรวม: ผ่าน
รายการที่รื้อการแก้ไข: ไม่พบรายการแก้ไข
ชิ้นส่วนประกอบตัวถังรถ

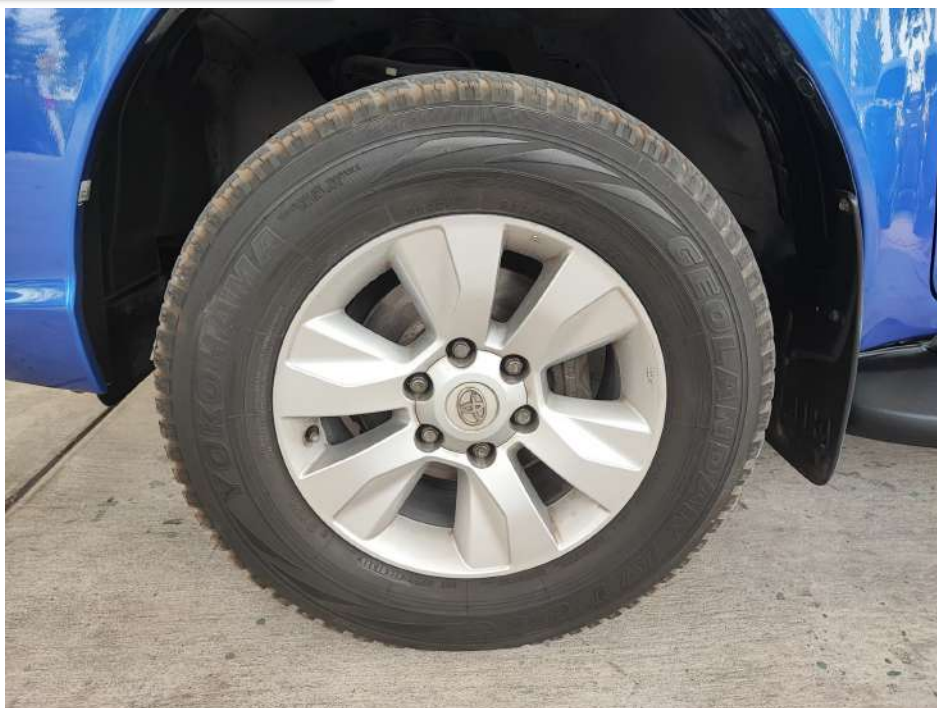
ขอบยาง ล้อ

18/21

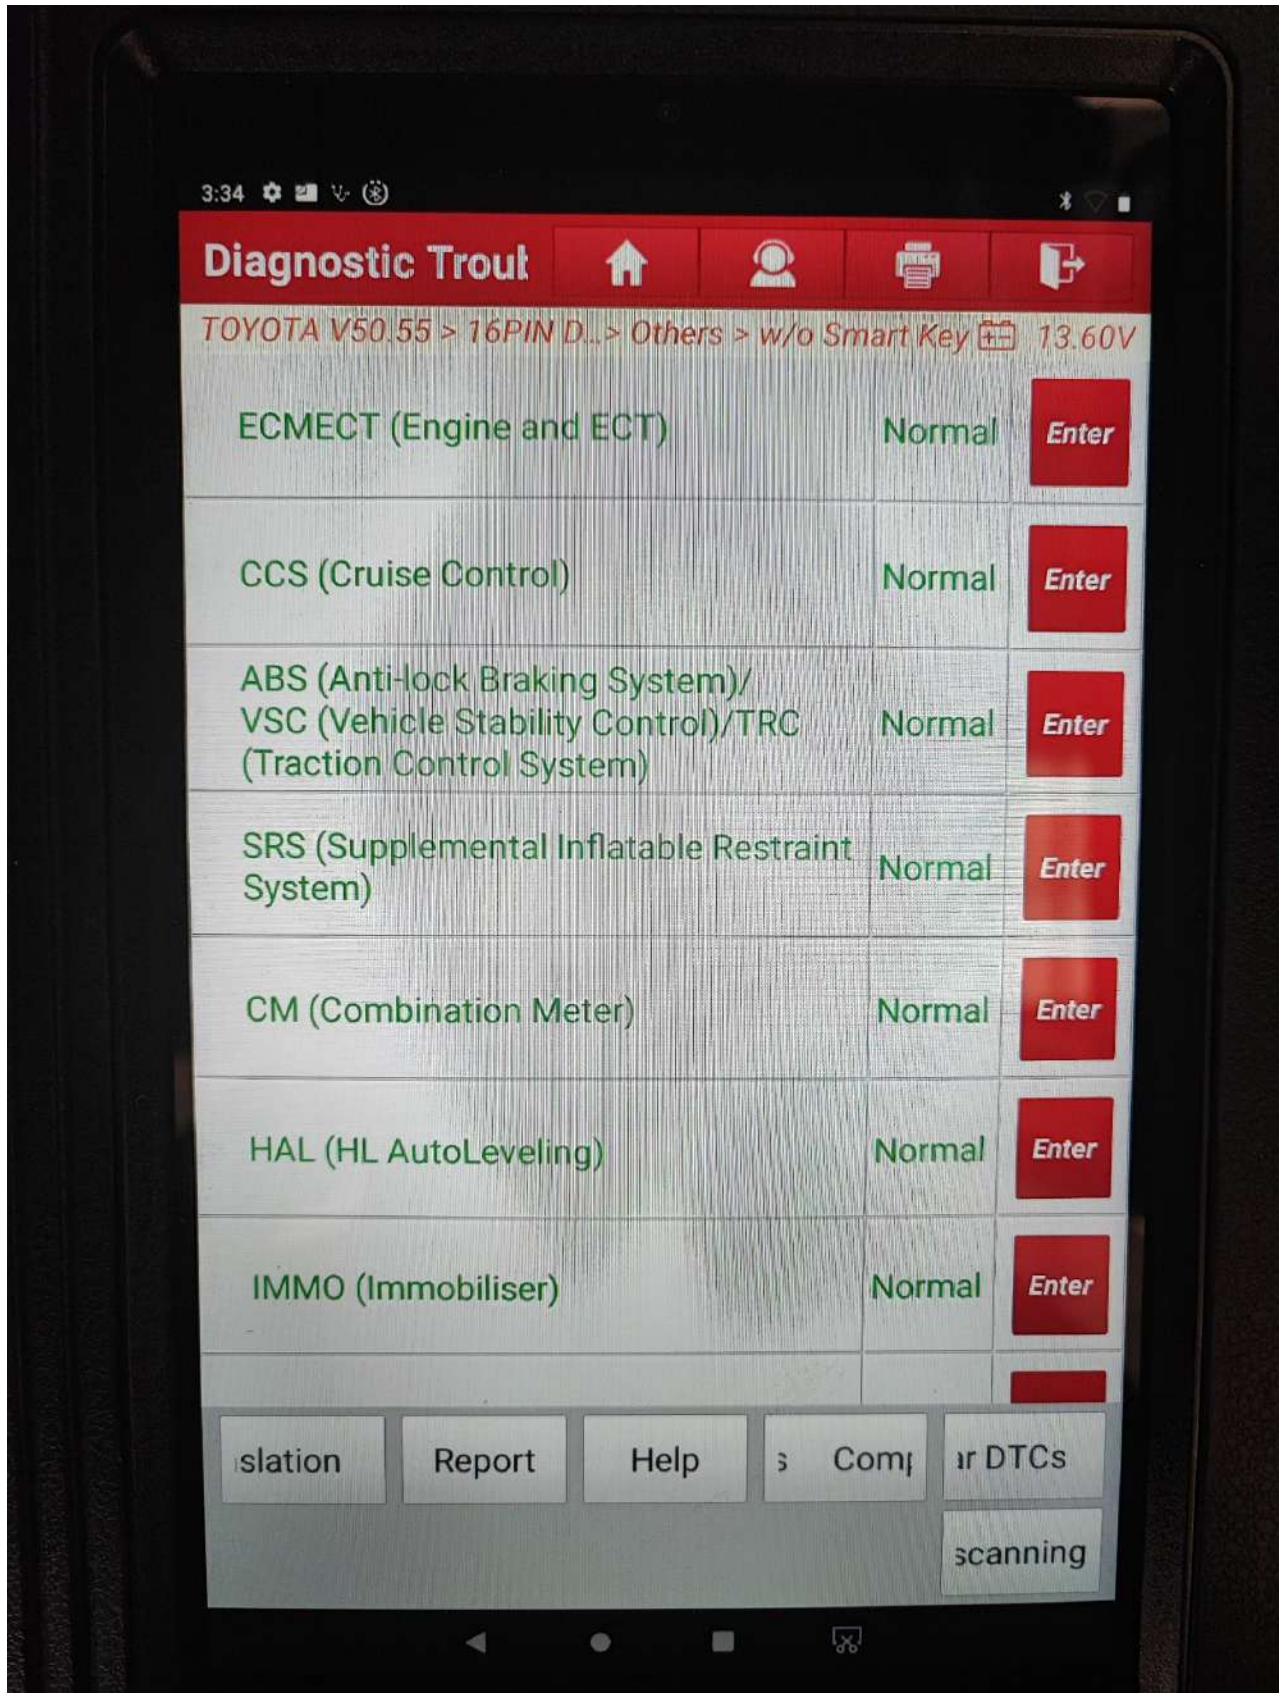
ภาพ OBD

| รายการตรวจ 6 รายการ | สถานะ |
|---|---|
| 1.5 การวินิจฉัยผ่านทาง OBD On-Board Diagnostics (OBD) | ดี (Good) |
