Vehicle Inspection Report

สรุปผลการตรวจสอบ (Inspection Summary)

ยี่ห้อ/รุ่น (Make/Model): BENZ B200 BE SPORT TOURER	วันที่ตรวจสอบรถยนต์ (Date of Inspection): 1.12.60
เลขตัวถัง (VIN): WDD2462432J052539	เลขคำขอบริการ (Job No.) : I017/134-004
เลขเครื่องยนต์ (Engine No.): 270910 30 025674	Vehicle Picture:  
ปีผลิต (Build Date): 2012	
สี (Color): ขาว	
เลขไมล์ (Mileage): 66257	
เลขทะเบียน (No. Plate): ขบ 6122	
ทะเบียนหมดอายุ (Registration Expiry): 21 มี.ค 61	
ชื่อลูกค้า Customer Name: The Exclusive Motors	
ที่อยู่ (Address):	
โทรศัพท์ (Tel):	
สถานที่ตรวจสอบรถ (Inspection Place): The Exclusive Motors

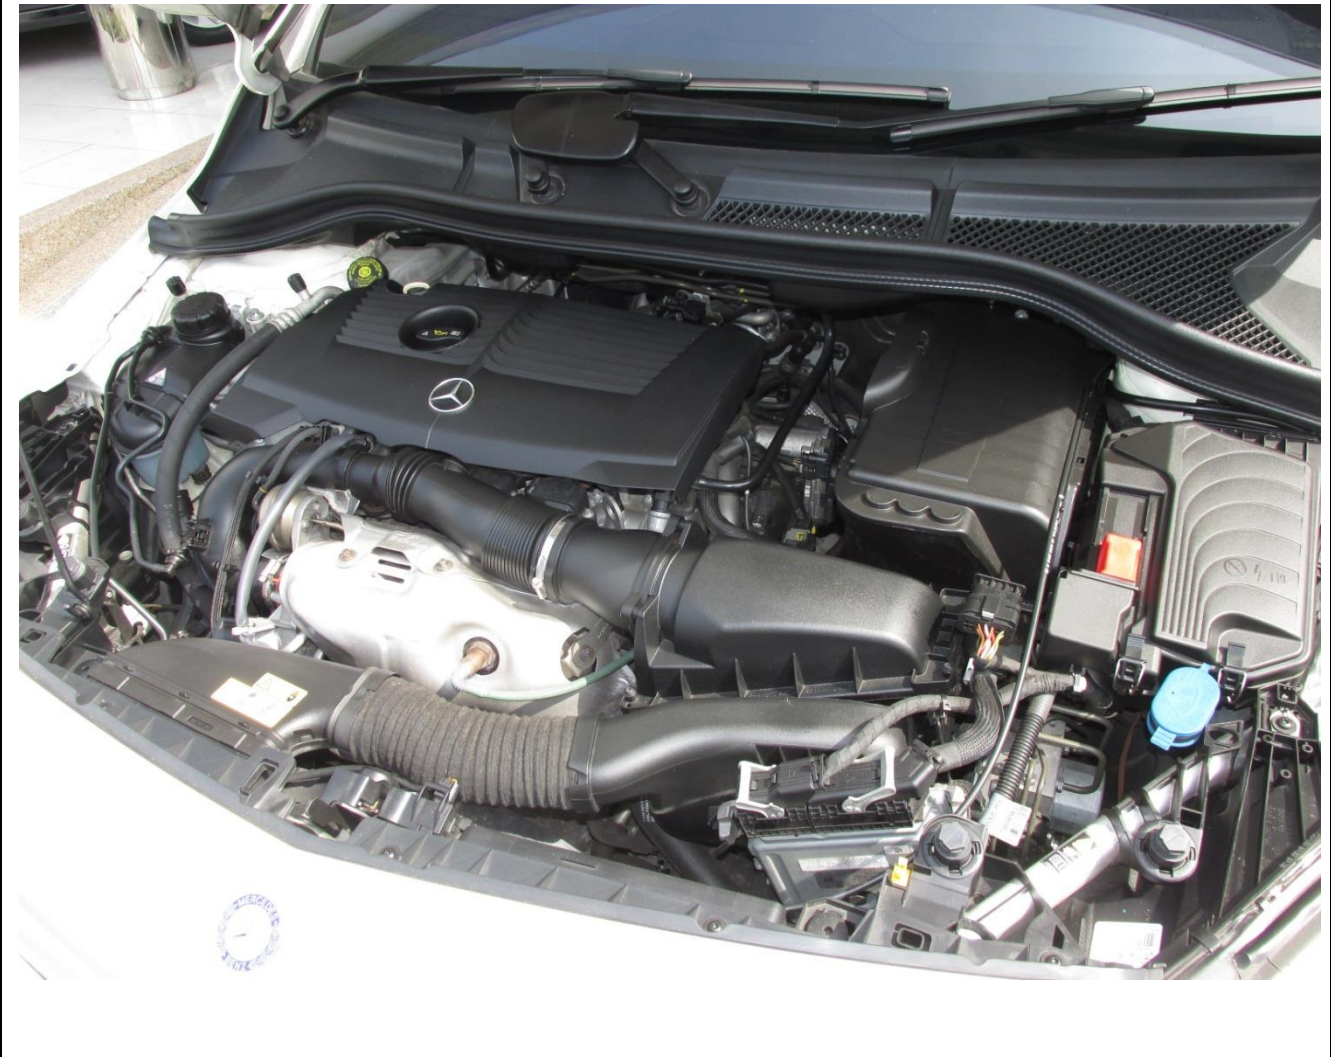
ภาพห้องเครื่อง - Engine Bay Visual Details

Battery Test																																							
Voltage	11.84 V																																						
Rating	760 CCA																																						
Current	566 CCA																																						
Internal resistance	4.78 mΩ																																						
State of Charge	7 %																																						
State of Health	53 %																																						
Status	Caution																																						
Test Date	1.12.60																																						
Charging System Test at 2000 rpm																																							
Voltage	14.74 V																																						
Status	Normal																																						
Start System Test																																							
Start Voltage	8.37 V																																						
Status	Normal																																						
Max. Load Test at 2000 rpm

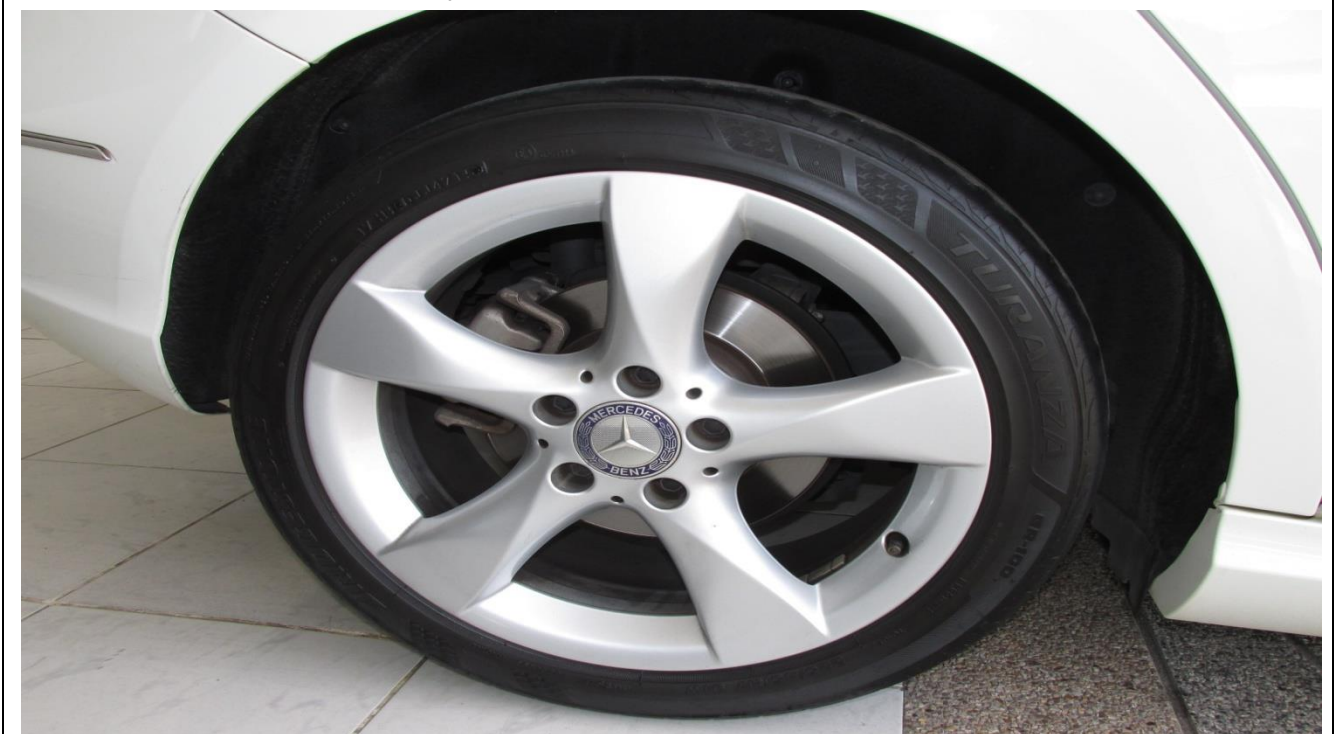
ภาพโดยรวมของยาง ล้อ และ เบรค - Tyres, Wheels & Brakes Visual Details:

สภาพยางรถยนต์, เดือน/ปี ผลิต Tyres Appearance, Year	ปียางผลิต 4715 ยางสภาพดี

จานเบรค Brake Discs (Front/Rear)	ควรเจียจานเบรคครั้งต่อไปที่เปลี่ยนผ้าเบรค
