I024/0015-14

Mazda CX-30 2.0 SP

19 ม.ค. 2024

Vehicle Inspection Report

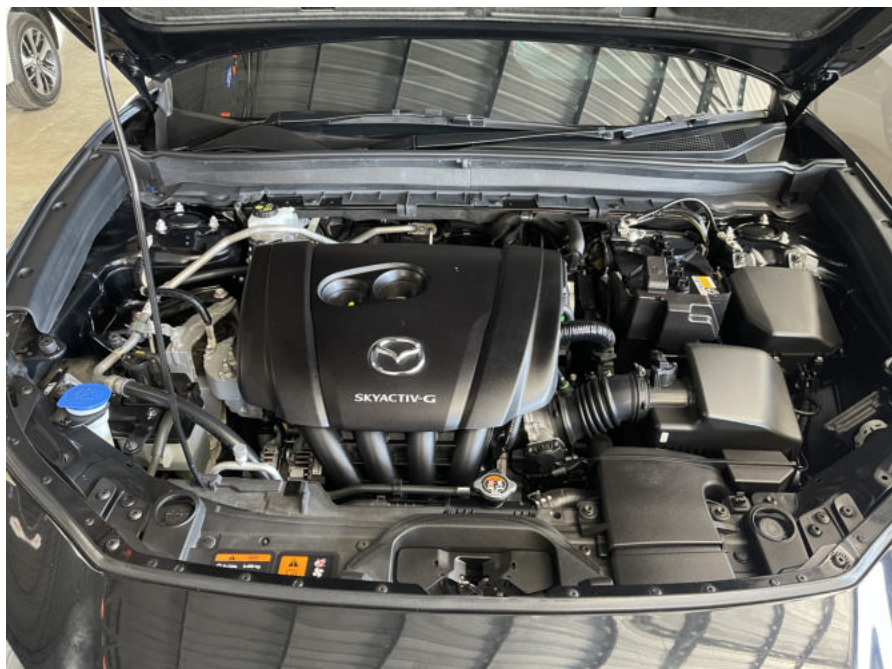
ภาพห้องเครื่อง

Voltage	12.05	V
Rating	520	CCA
Current	641	CCA
Internal resistance	4.36	mΩ
State of Charge	31	%
State of Health	100	%
Status	GREAT

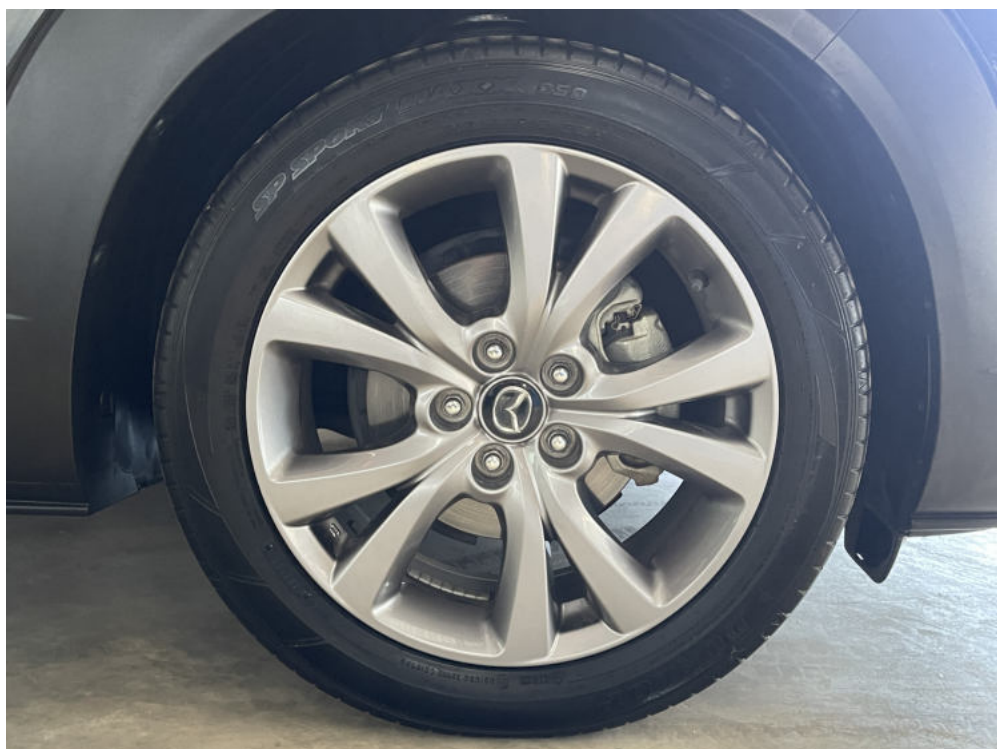
ขอบยาง ล้อ

10/20
