**1023/0122-6**

Honda Civic 1.8 FC EL i-VTEC

May 3, 2023

# Vehicle Inspection Report สรุปผลการตรวจสภาพรถ (Inspection Summary)

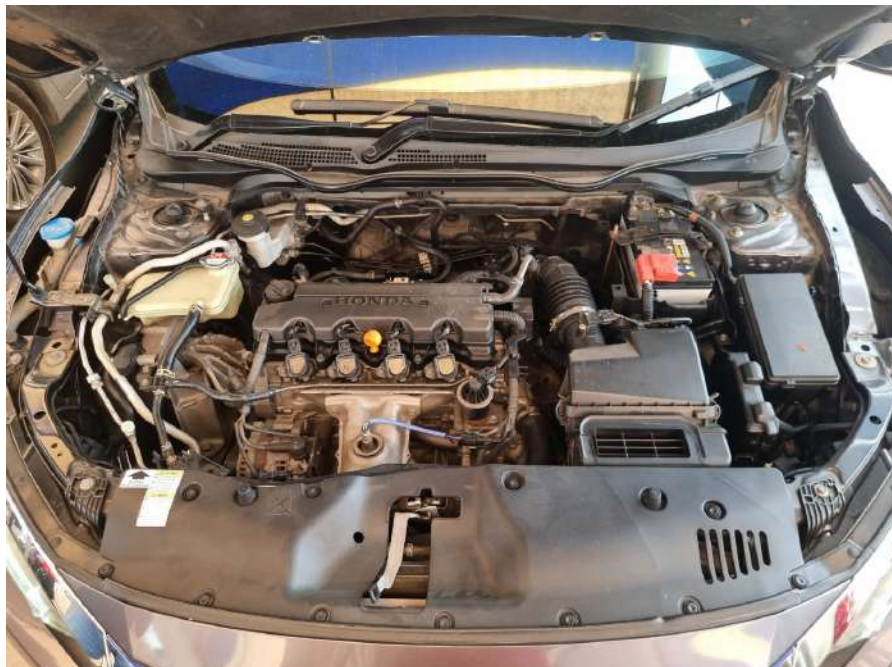
### ภาพห้องเครื่อง

Voltage	12.23	V
Rating	650	CCA
Current	431	CCA
Internal resistance	6.28	mΩ
State of Charge	43	%
State of Health	44	%
Status	REPLACE

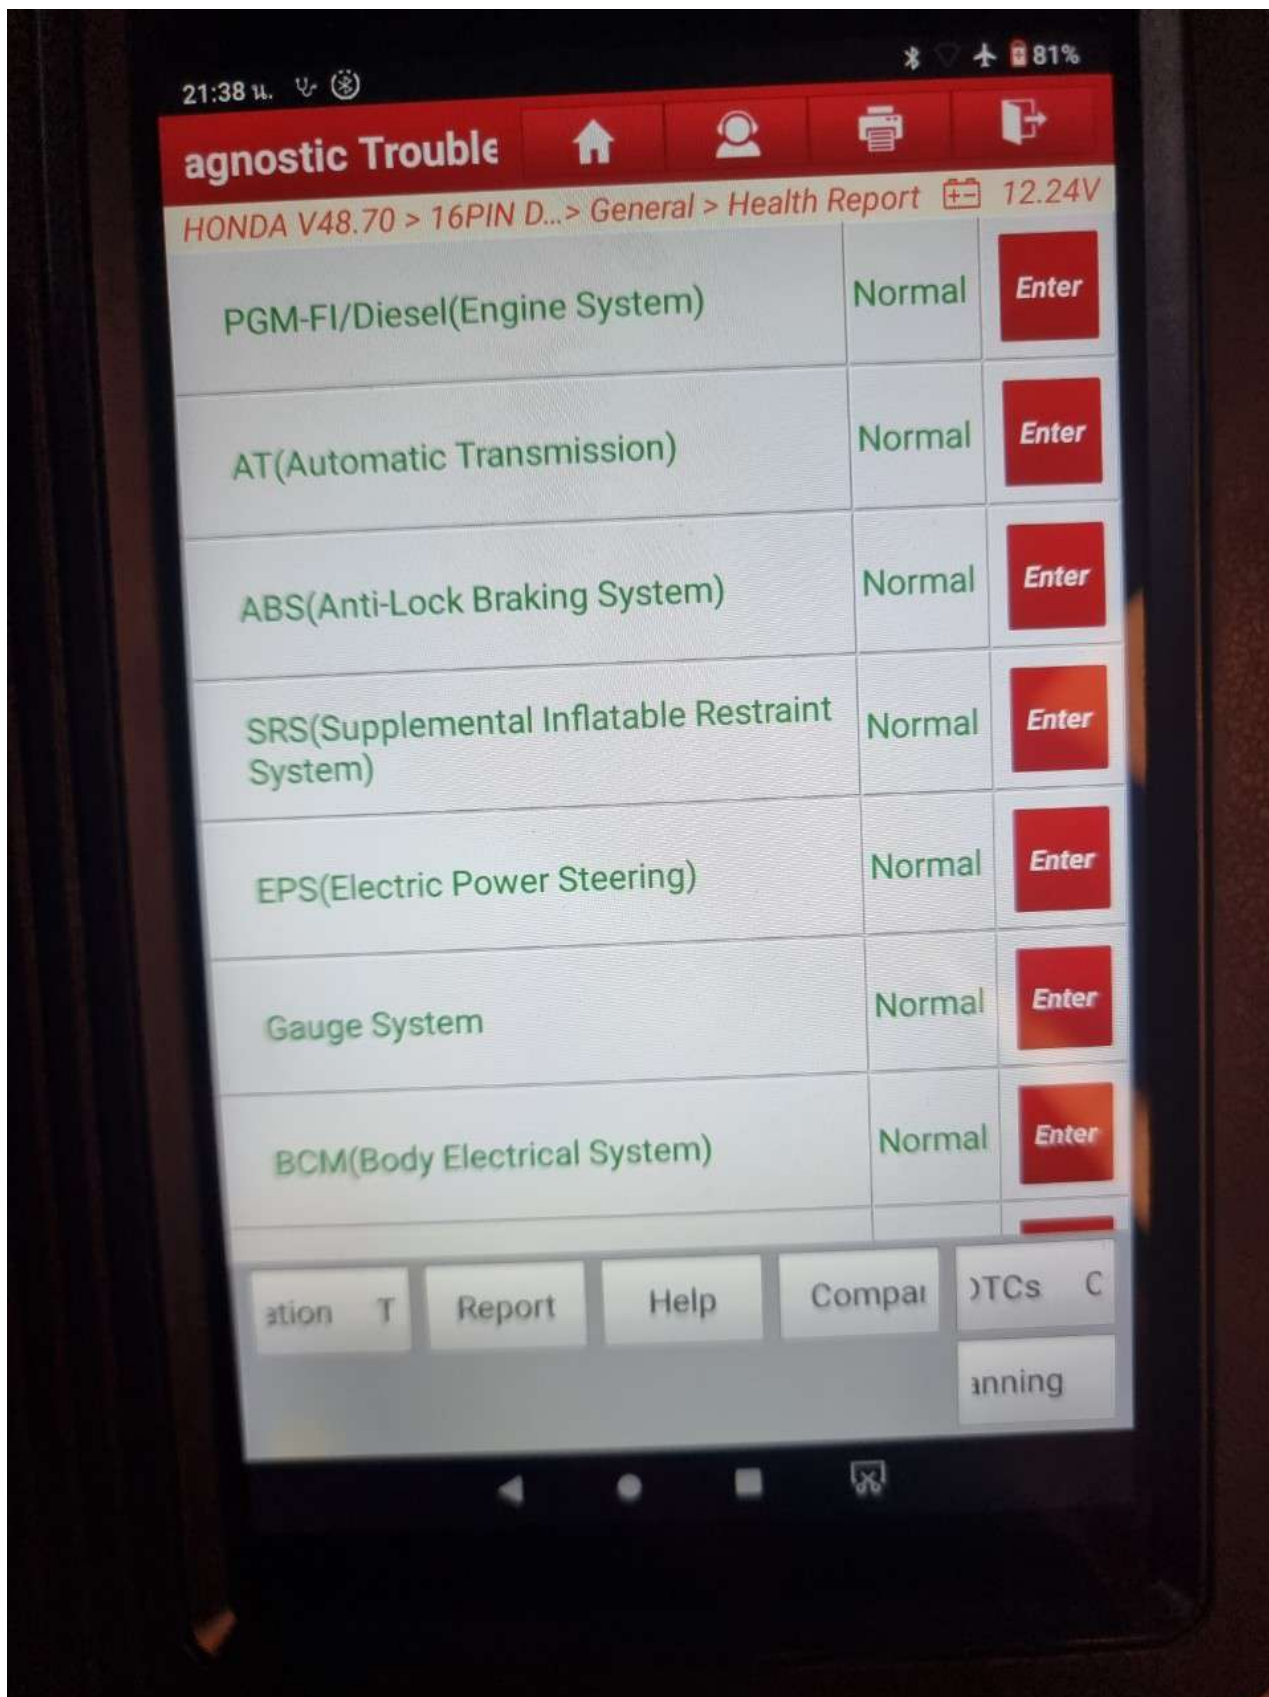
ภาพ OBD

2.17 การวินิจฉัยผ่านทาง OBD2 On-Board Diagnostics (OBD)
