I023/0087-22

HONDA Accord 2.4 EL i-VTEC

15 มี.ค. 2023

Vehicle Inspection Report สรุปผลการตรวจสภาพรถ (Inspection Summary)

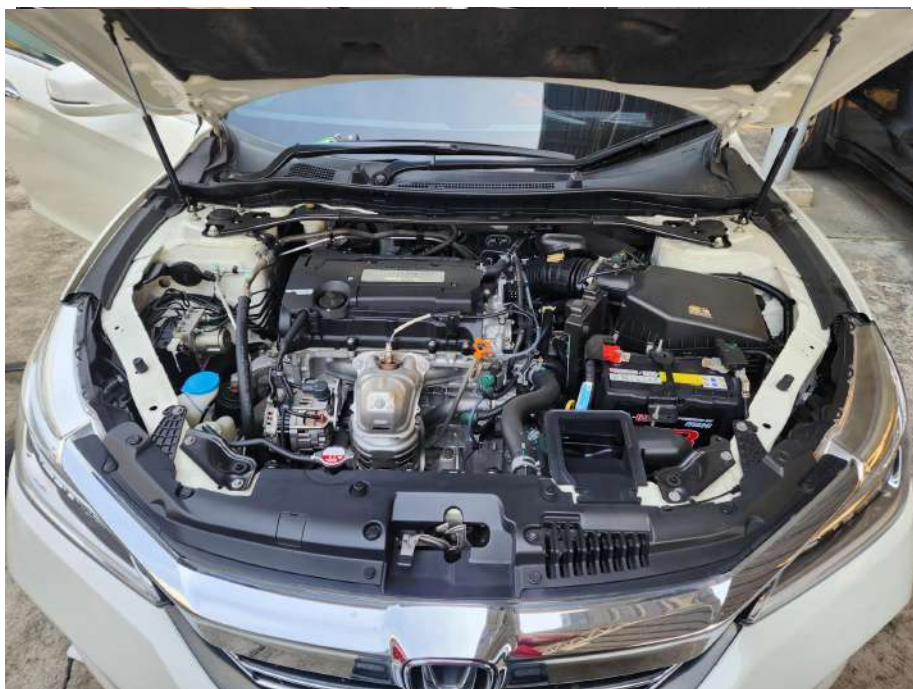
ภาพห้องเครื่อง

Voltage	12.01	V
Rating	550	CCA
Current	362	CCA
Internal resistance	7.47	mΩ
State of Charge	21	%
State of Health	43	%
Status	Replace

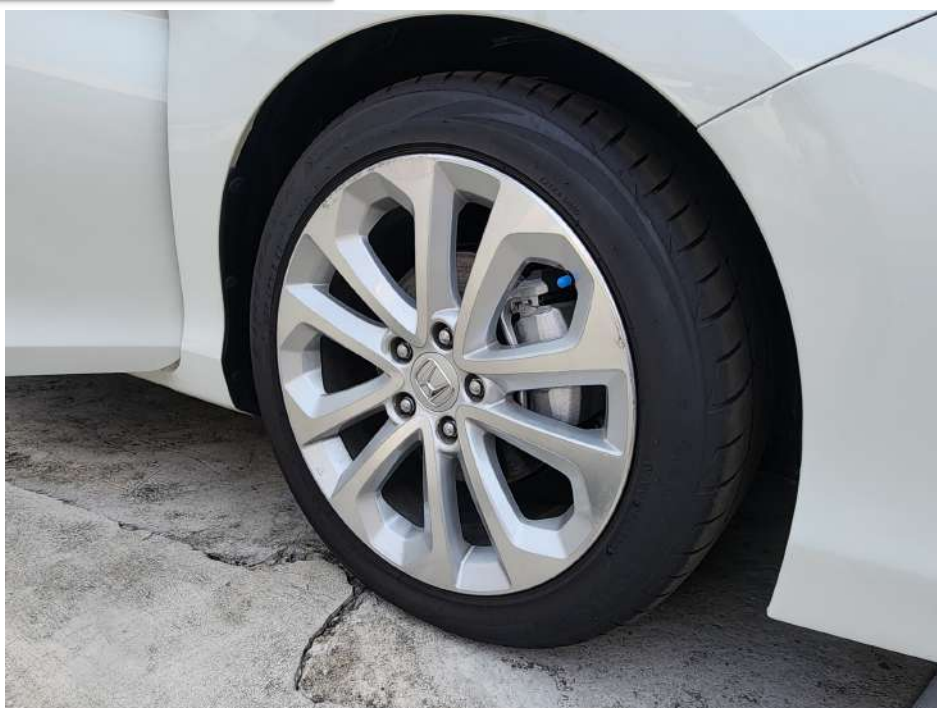
ขอบยาง ล้อ

12/22
