# Vehicle Inspection Report

INSPECTION  
BY ONE2CAR

| ยี่ห้อ/รุ่น (Brand/Model): NISSAN TEANA 20XL 2.0AT | | วันที่ตรวจสอบรถยนต์ (Date of Inspection): 20.09.61 | |
| หมายเลขตัวถัง (VIN): MNTBBAL33Z0003358 | | เลขคำขอบริการ (Job No.): IO18/092-008 | |

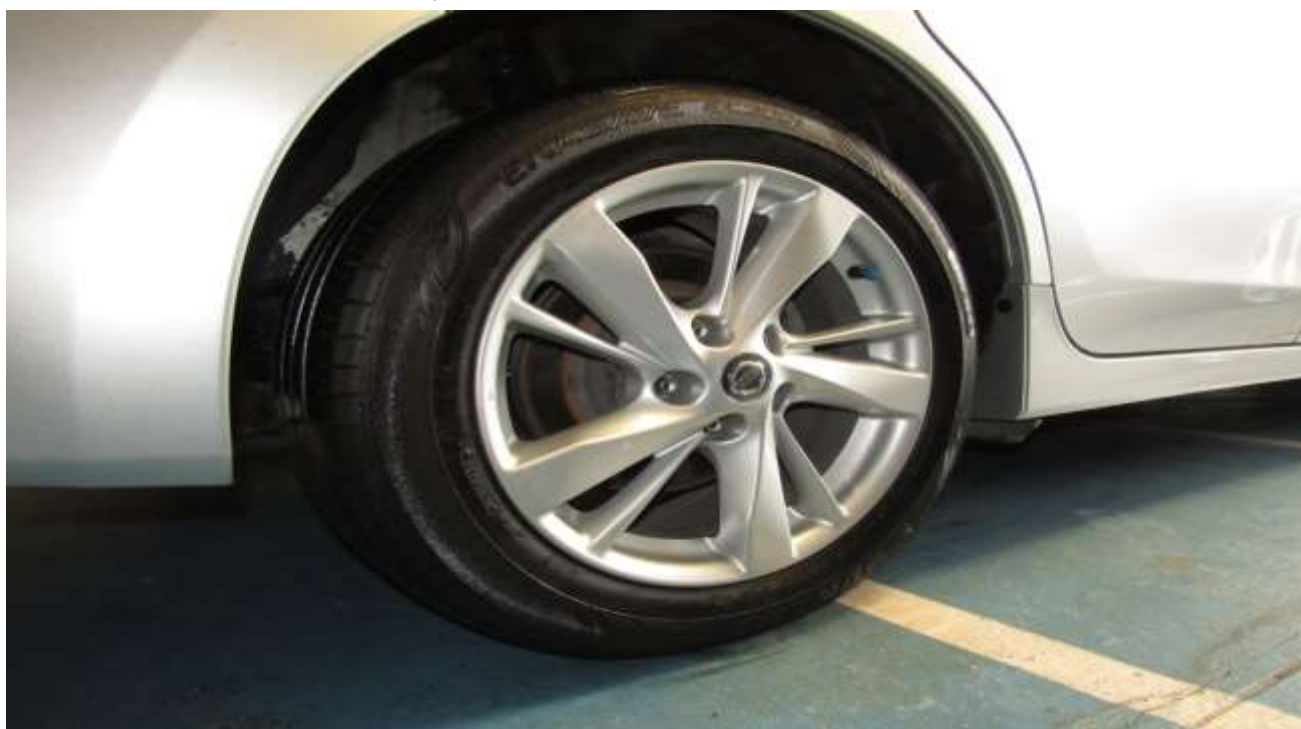
### ภาพโดยรวมของยาง ล้อ และ เบรค - Tyres, Wheels & Brakes Visual Details:

| | จานดิสเบรค (หน้า/หลัง)<br>Brake Discs (Front/Rear) | ควรเจียจานเบรคครั้งต่อไปที่เปลี่ยนผ้าเบรค |

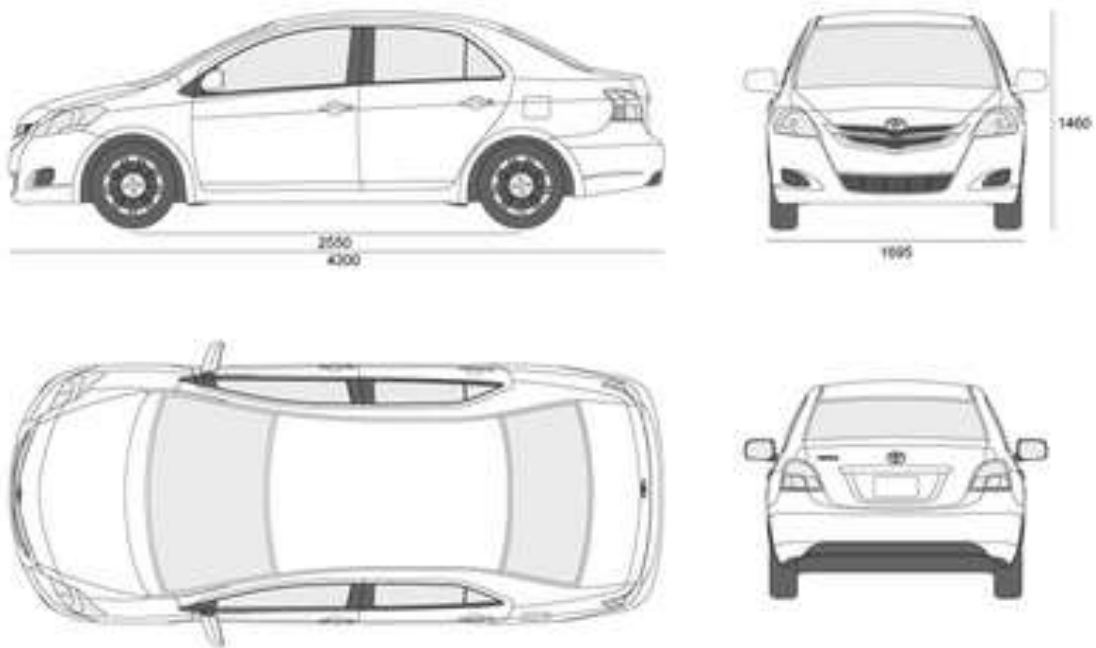
ความหนาสีรอบรถเก๋ง 3,4 และ 5 ประตู - Paint Thickness on 3,4 and 5 door car:

| ชิ้นส่วนยานยนต์ | ความหนาสี Paint Thickness (µm) | | | |
|---|---|---|---|---|
| Front Wing (RH) | 417 | 358 | 409 | 395 |
| Front Wing (LH) | 327 | 398 | 444 | 390 |
| Front Door (RH) | 307 | 281 | 308 | 299 |
| Rear Door (RH) | 310 | 276 | 315 | 300 |

| ชิ้นส่วนยานยนต์ | ความหนาสี Paint Thickness (µm) | | | |
|---|---|---|---|---|
| Rear Wing (RH) | 318 | 258 | 294 | 290 |
| Bonnet | 317 | 132 | 289 | 246 |
