1022/0150-9

Honda Civic 1.5 FK (ปี 17-21) Turbo Hatc...

Sep 19, 2022

## Vehicle Inspection Report สรุปผลการตรวจสอบสภาพรถ (Inspection Summary)

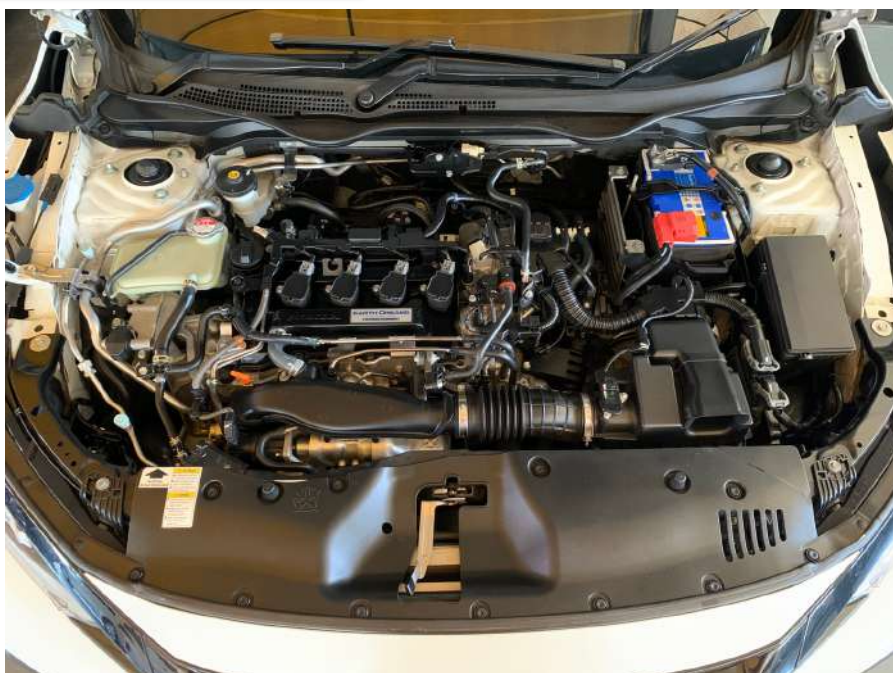
### ภาพห้องเครื่อง

4.20 แบตเตอรี่ไม่รั่ว และ ชุดยึด ไม่มีสนิม  
 No any leak on battery and no corrosion on battery support bracket

4.21 การทดสอบแบตเตอรี่ Battery Test

สตาร์ทติด ( Start Normally )

| Voltage | 12.41 | V |
| Rating | 500 | CCA |
| Current | 144 | CCA |
| Internal resistance | 19.34 | mΩ |
| State of Charge | 76 | % |
| State of Health | 8 | % |
| Status | REPLACE | |

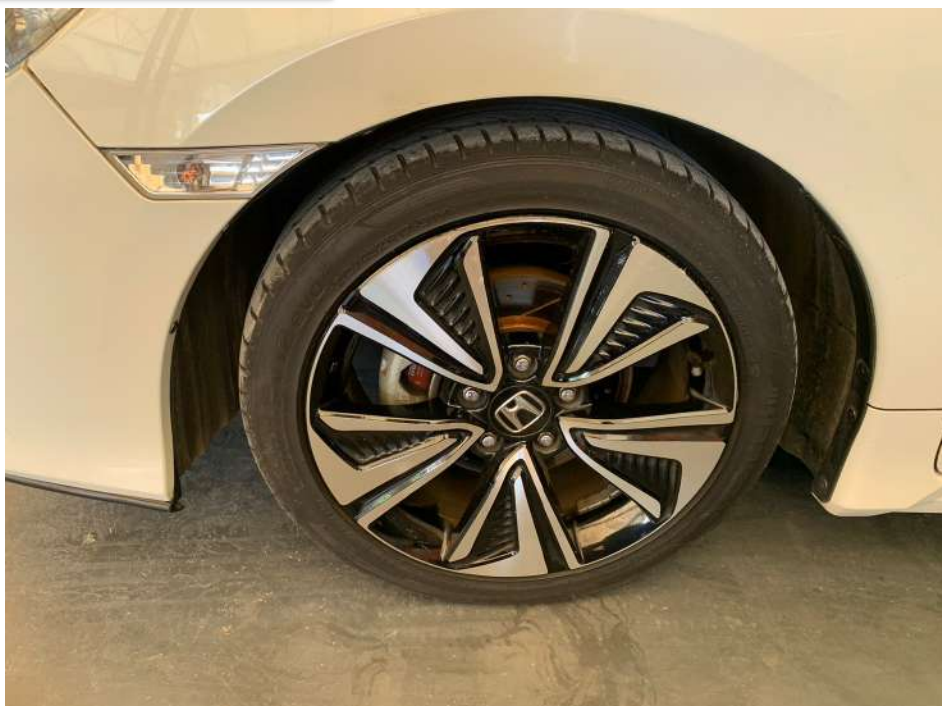
#### ขอบยาง ล้อ

5.1 สภาพยางรถยนต์, สัปดาห์/ปี ผลัด Tires Appearance, Year

ดี (Good)

#### Remark ยาง ล้อ และ เบรค ▾

33/21

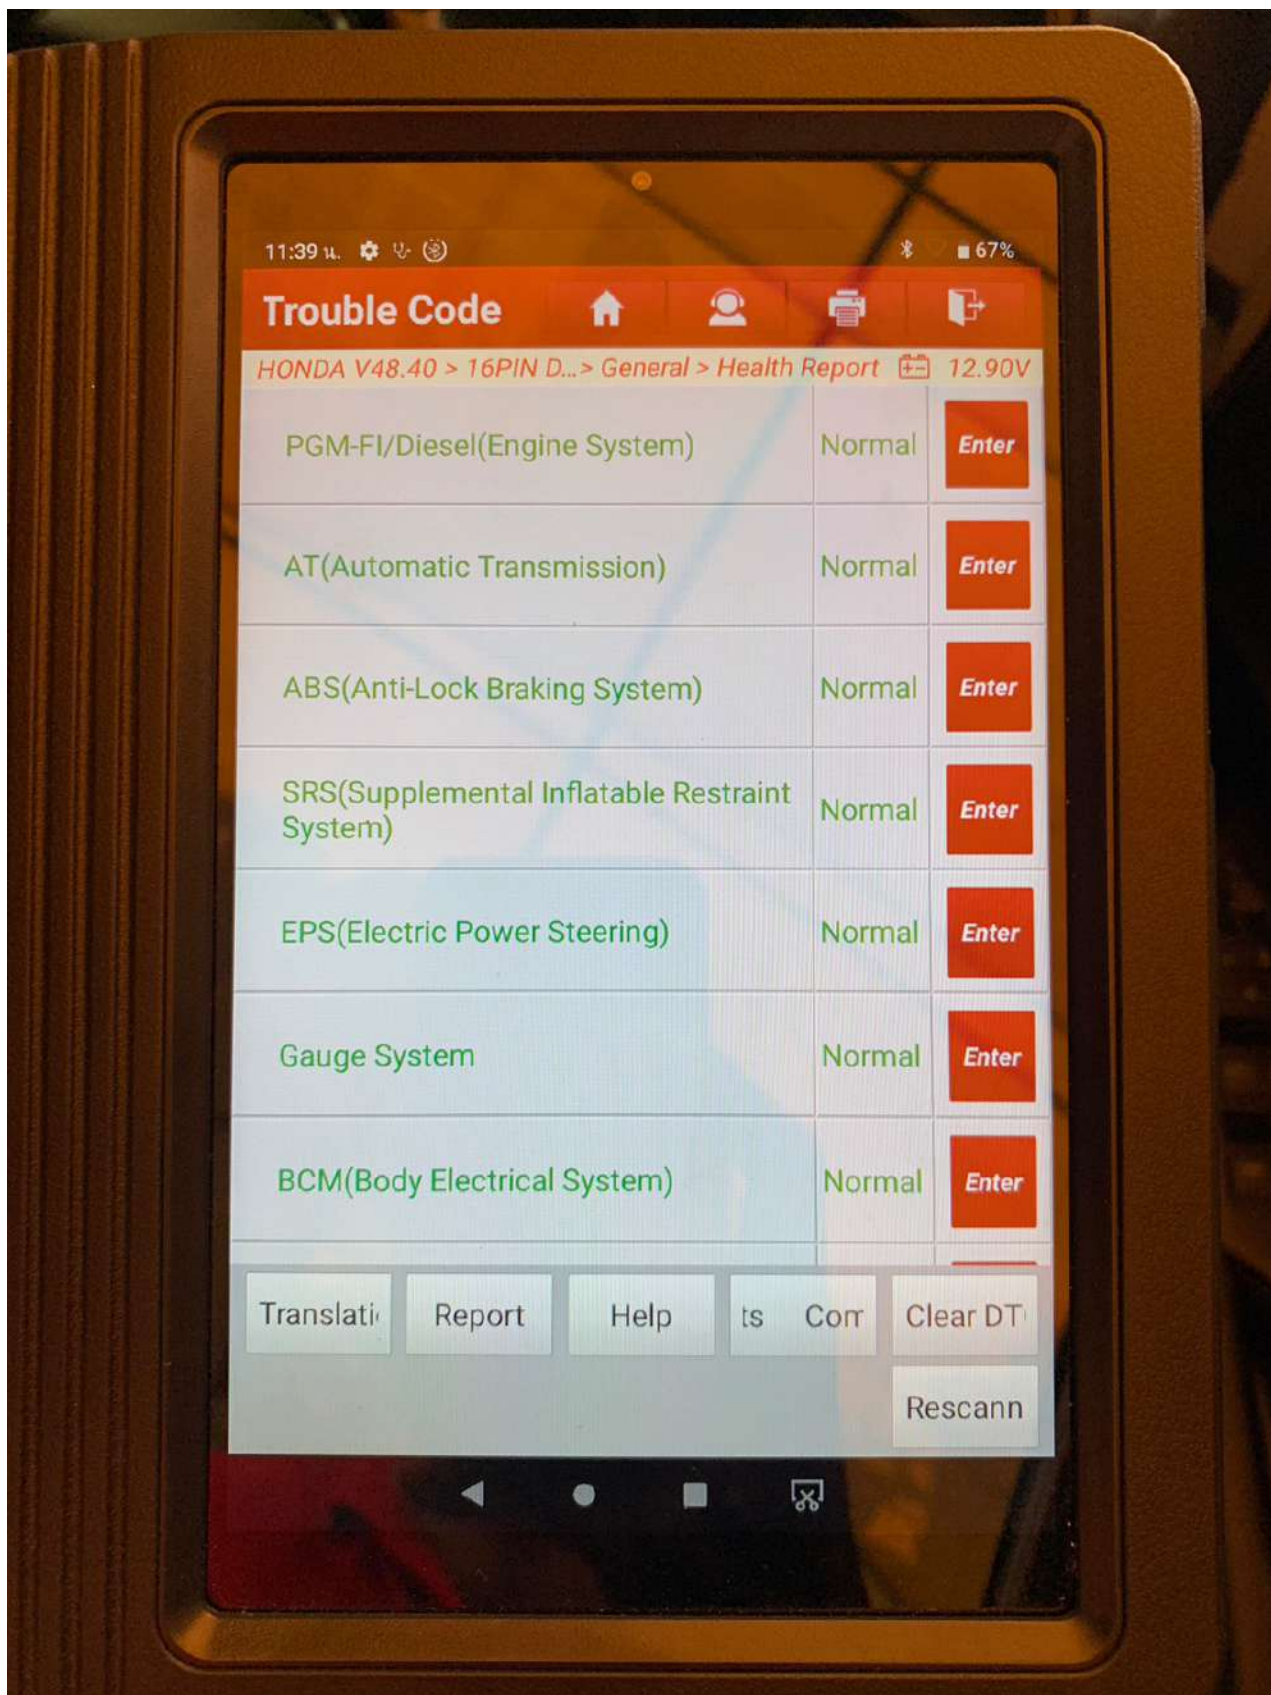
ภาพ OBD

1.5 การวินิจฉัยผ่านทาง OBD On-Board Diagnostics (OBD)

ดี (Good)
