I022/0095-47

Toyota Yaris Ativ 1.2 S Sedan

Nov 2, 2022

## Vehicle Inspection Report สรุปผลการตรวจสภาพรถ (Inspection Summary)

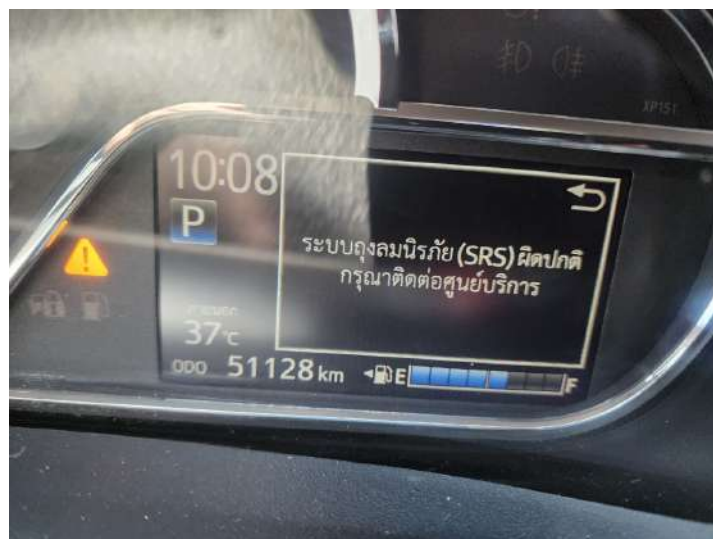
รูปเลขไมล์ (Mileage Picture): ▾

51128

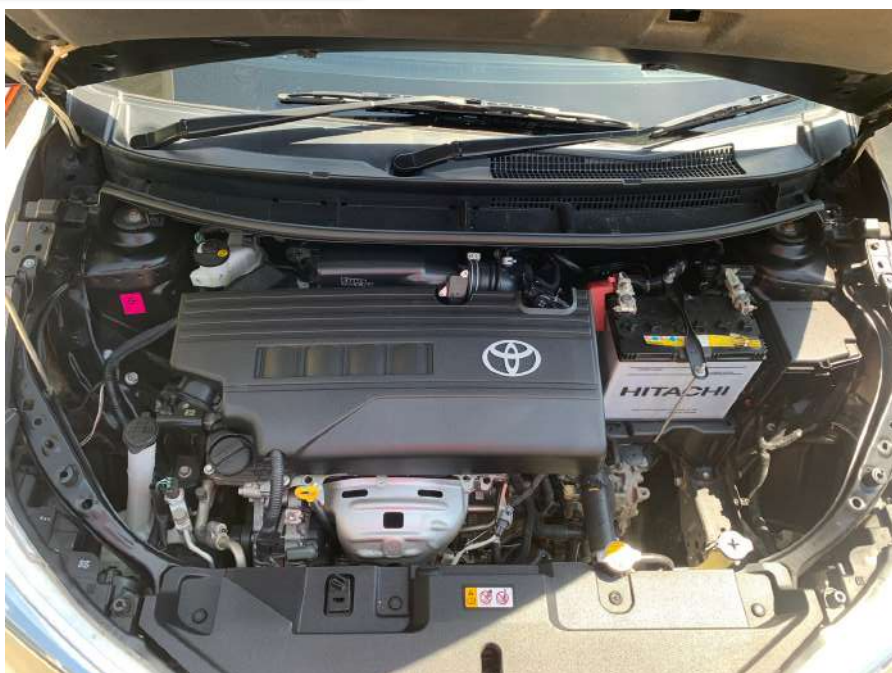
### ภาพห้องเครื่อง

4.1 เครื่องยนต์ไม่พบการรั่วซึม No any leak on engine

4.10 การรั่วไหลของน้ำมัน Fluid Leaks

ไม่มี (No)

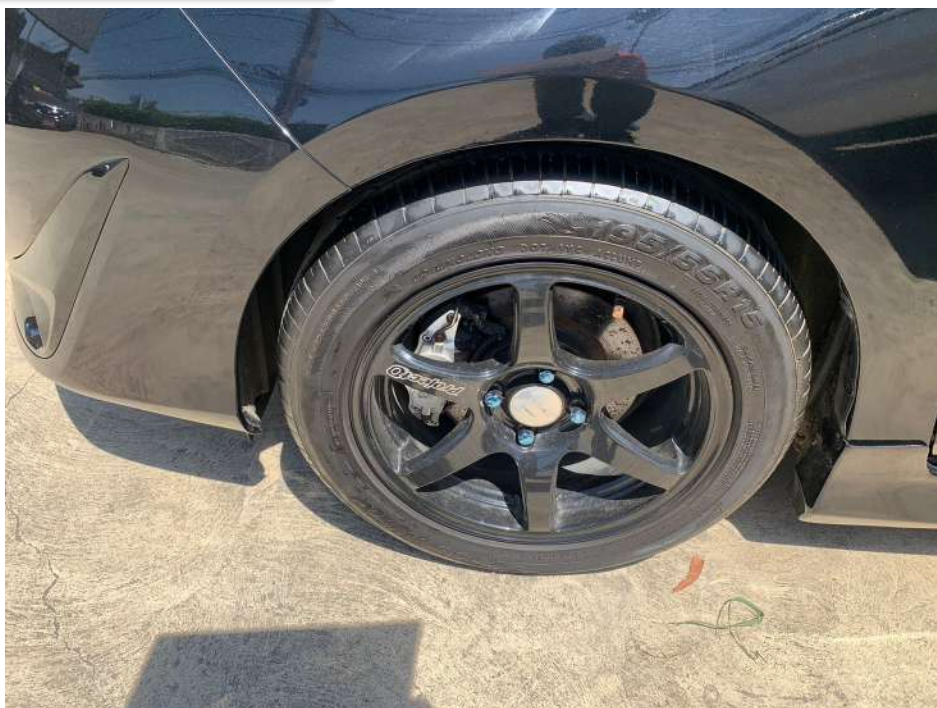
#### ขอบยาง ล้อ

5.1 สภาพยางรถยนต์, สัปดาห์/ปี ผลิต Tires Appearance, Year

ดี (Good)

24/21

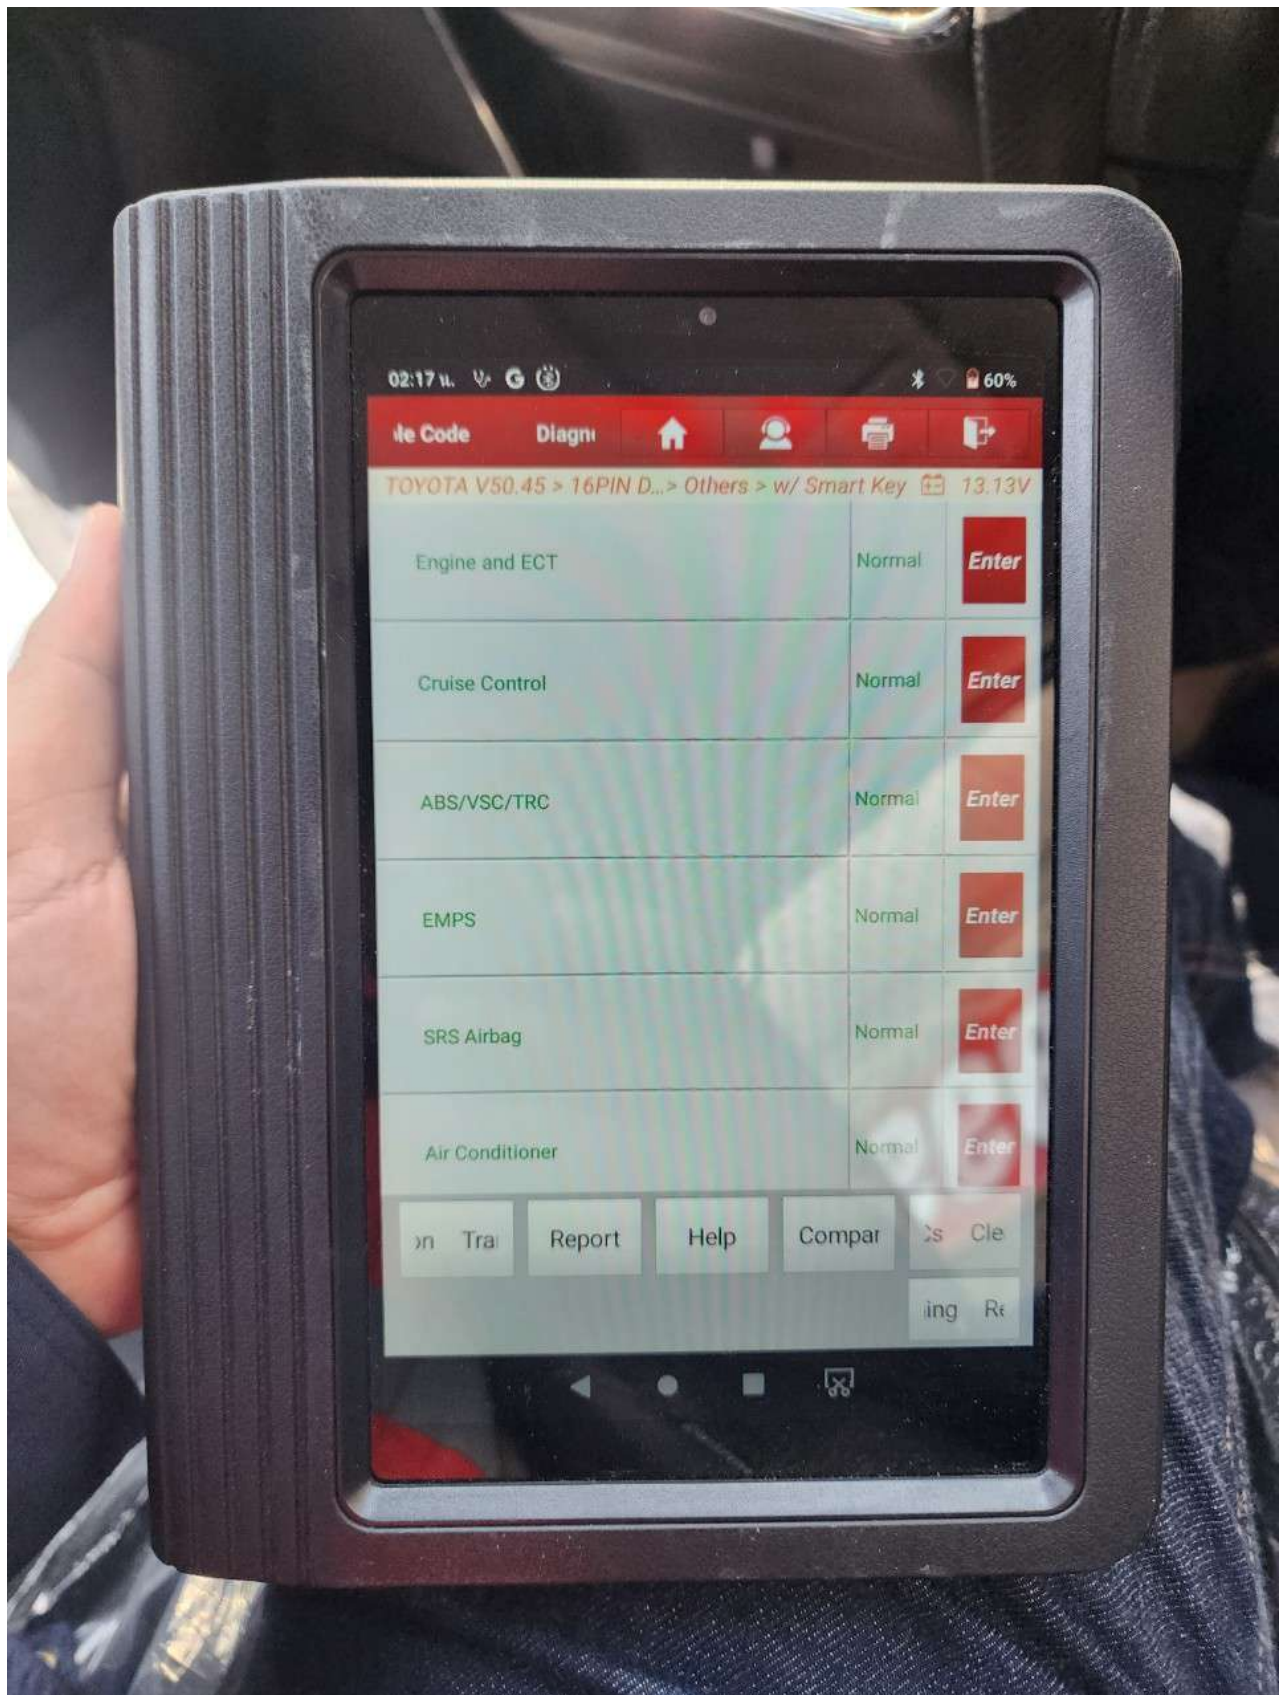
ภาพ OBD

1.5 การวินิจฉัยผ่านทาง OBD On-Board Diagnostics (OBD)

ดี (Good)

2.17 การวินิจฉัยผ่านทาง OBD2 On-Board Diagnostics (OBD)
