1024/0208-4

Honda City 1.5 Si-VTEC

Vehicle Inspection Report

สรุปผลการตรวจสภาพรถ (Inspection Summary)

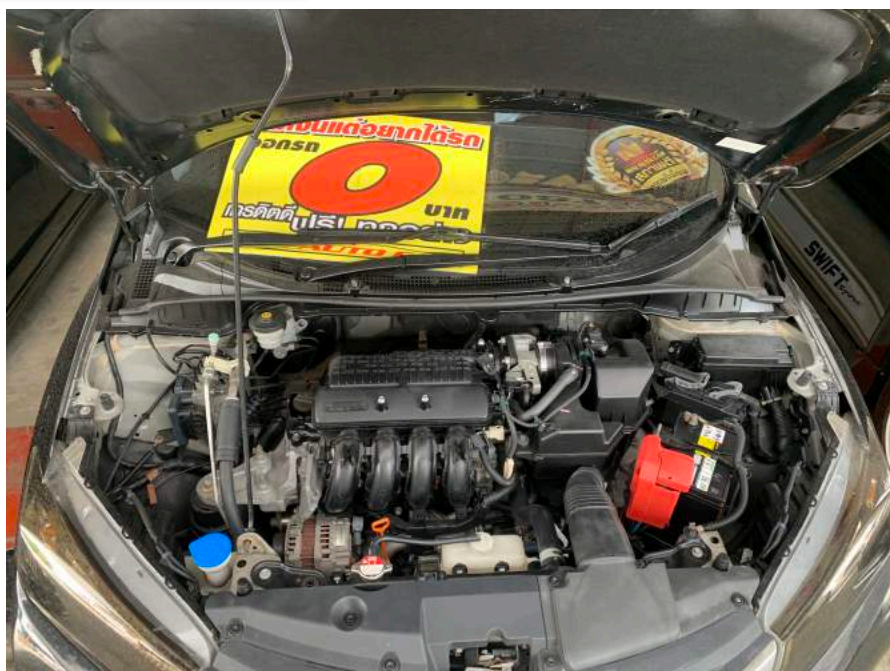
ภาพห้องเครื่อง

4.20 แบตเตอรี่ไม่รั่ว และ ชุดยึด ไม่มีสนิม
 No any leak on battery and no corrosion on battery support bracket

Voltage	12.63	V
Rating	300	CCA
Current	373	CCA
Internal resistance	7.49	mΩ
State of Charge	100	%
State of Health	100	%
Status	GREAT

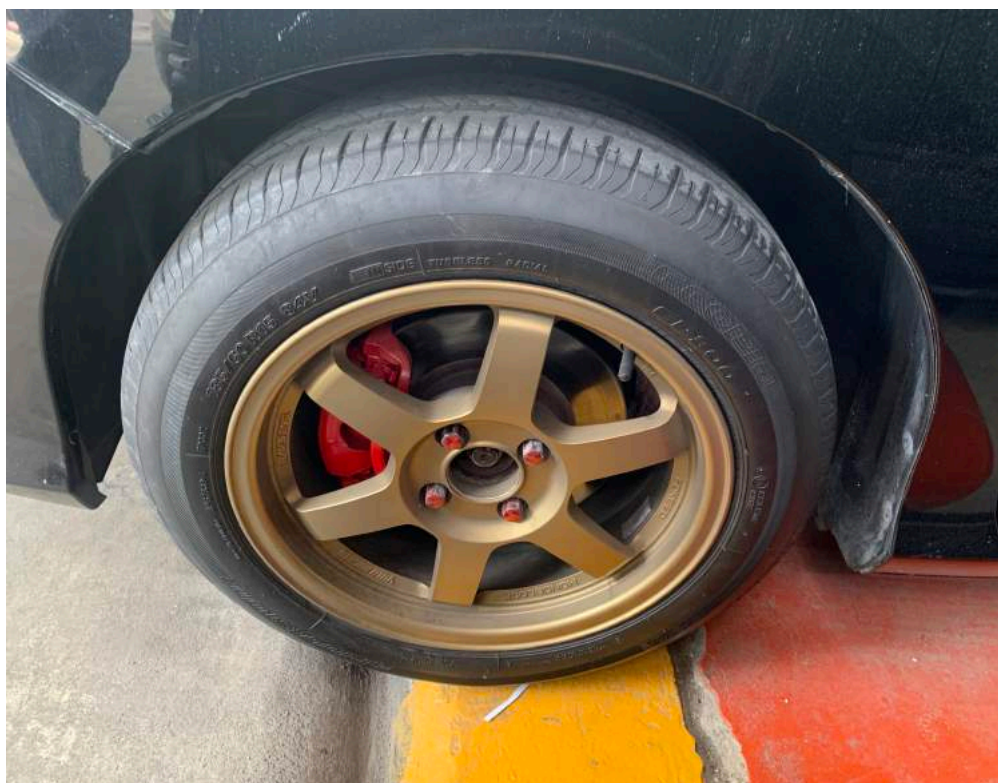
ขอบยาง ล้อ

5.1 สภาพยางรถยนต์, สัปดาห์/ปีผลิต Tires Appearance, Year

ดี (Good)

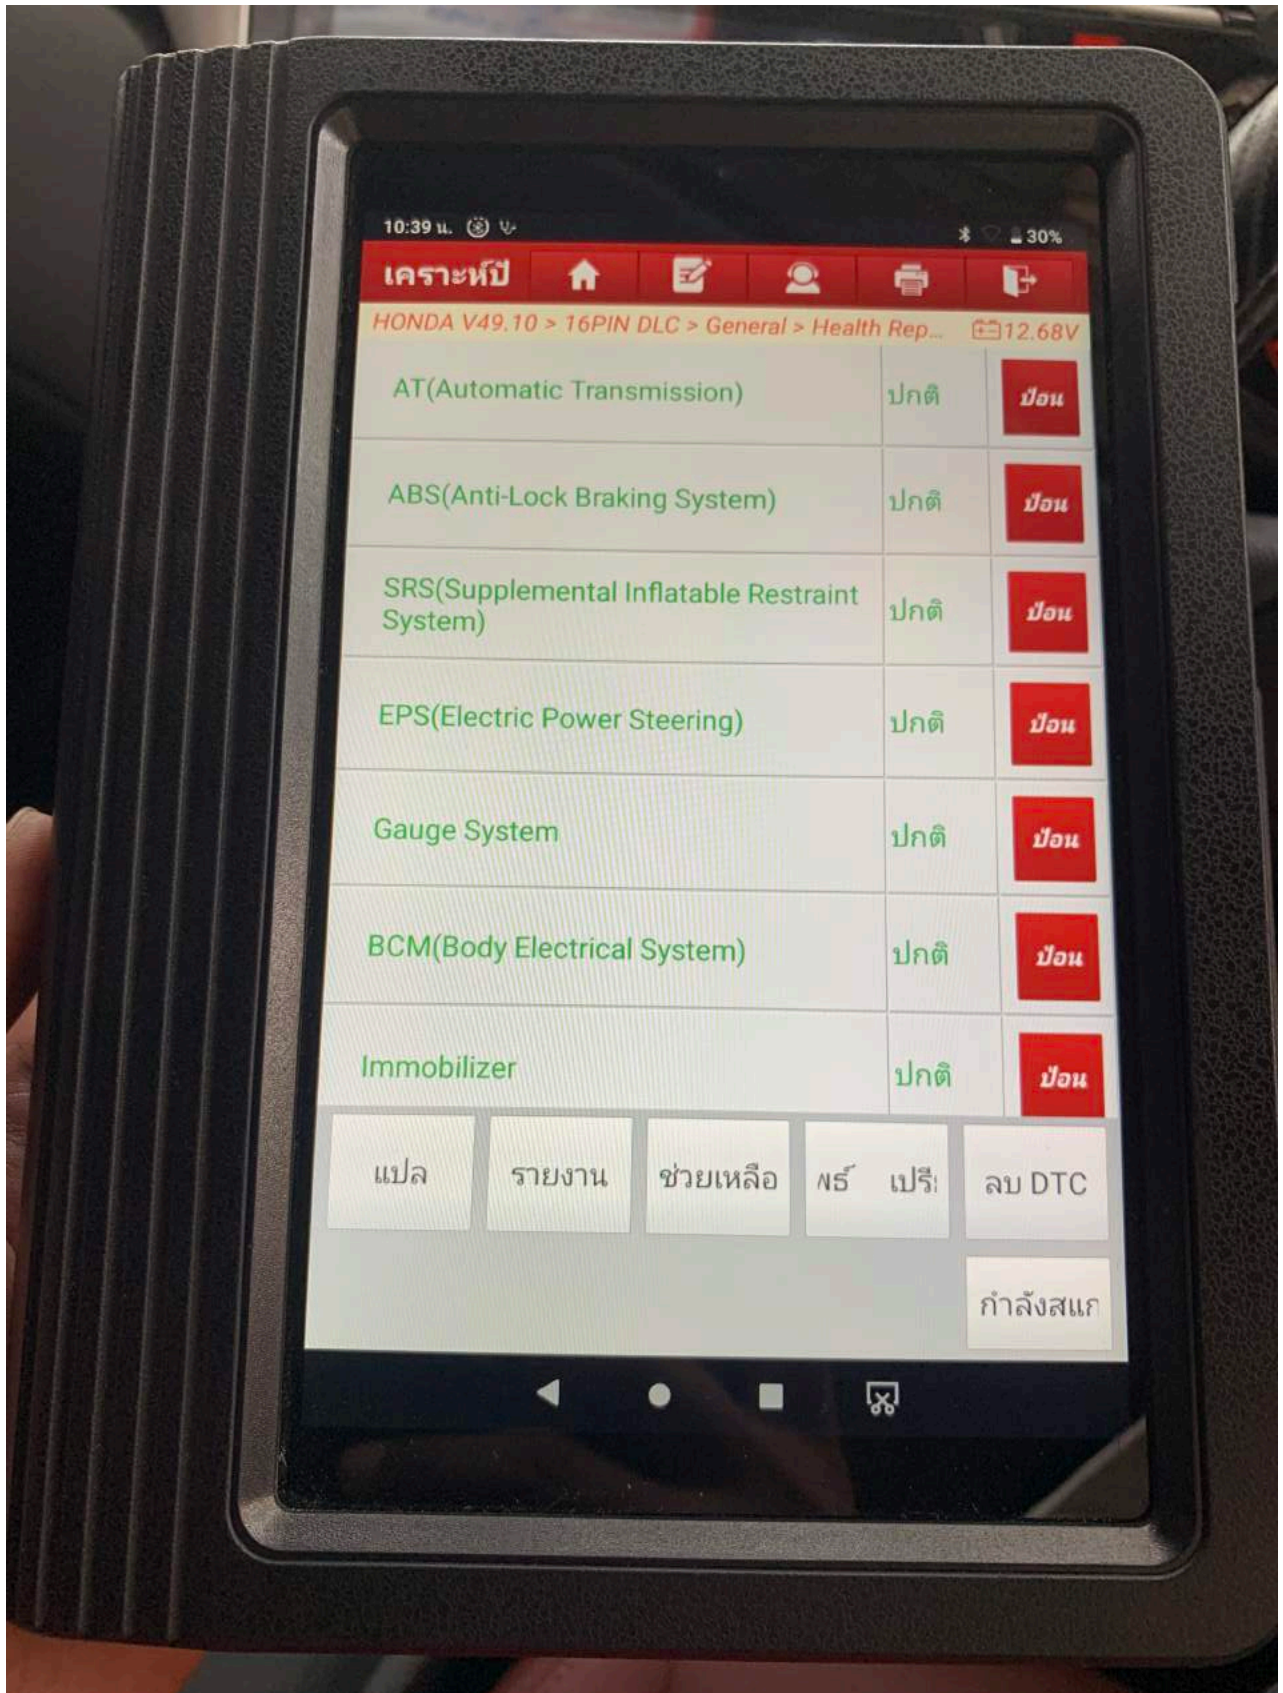
ภาพ OBD

2.17 ตรวจจับพฤติกรรมรถ ชับรถ , ความเร็ว และเครื่องยนต์
OBD II On-Board Diagnostics (OBD)

ดี (Good)
