# Vehicle Inspection Report

ยี่ห้อ/รุ่น (Make/Model): HONDA STEP WGN SPADA	วันที่ตรวจสอบรถยนต์ (Date of Inspection): 06.03.61
เลขตัวถัง (VIN): JHMRK5870CC200563	เลขคำขอบริการ (Job No.): I018/027-027
เลขเครื่องยนต์ (Engine No.): R20A13530919	Vehicle Picture:  
ปีผลิต (Build Date): 2012	
สี (Color): ขาว	
เลขไมล์ (Mileage): 81225	
เลขทะเบียน (No. Plate): 2กณ 5060	
ทะเบียนหมดอายุ (Registration Expiry): 12 ก.ย 61	
ชื่อลูกค้า Customer Name: BB SMART CAR 1	
ที่อยู่ (Address):	
โทรศัพท์ (Tel):	
สถานที่ตรวจสอบรถ (Inspection Place): BB SMART CAR 1

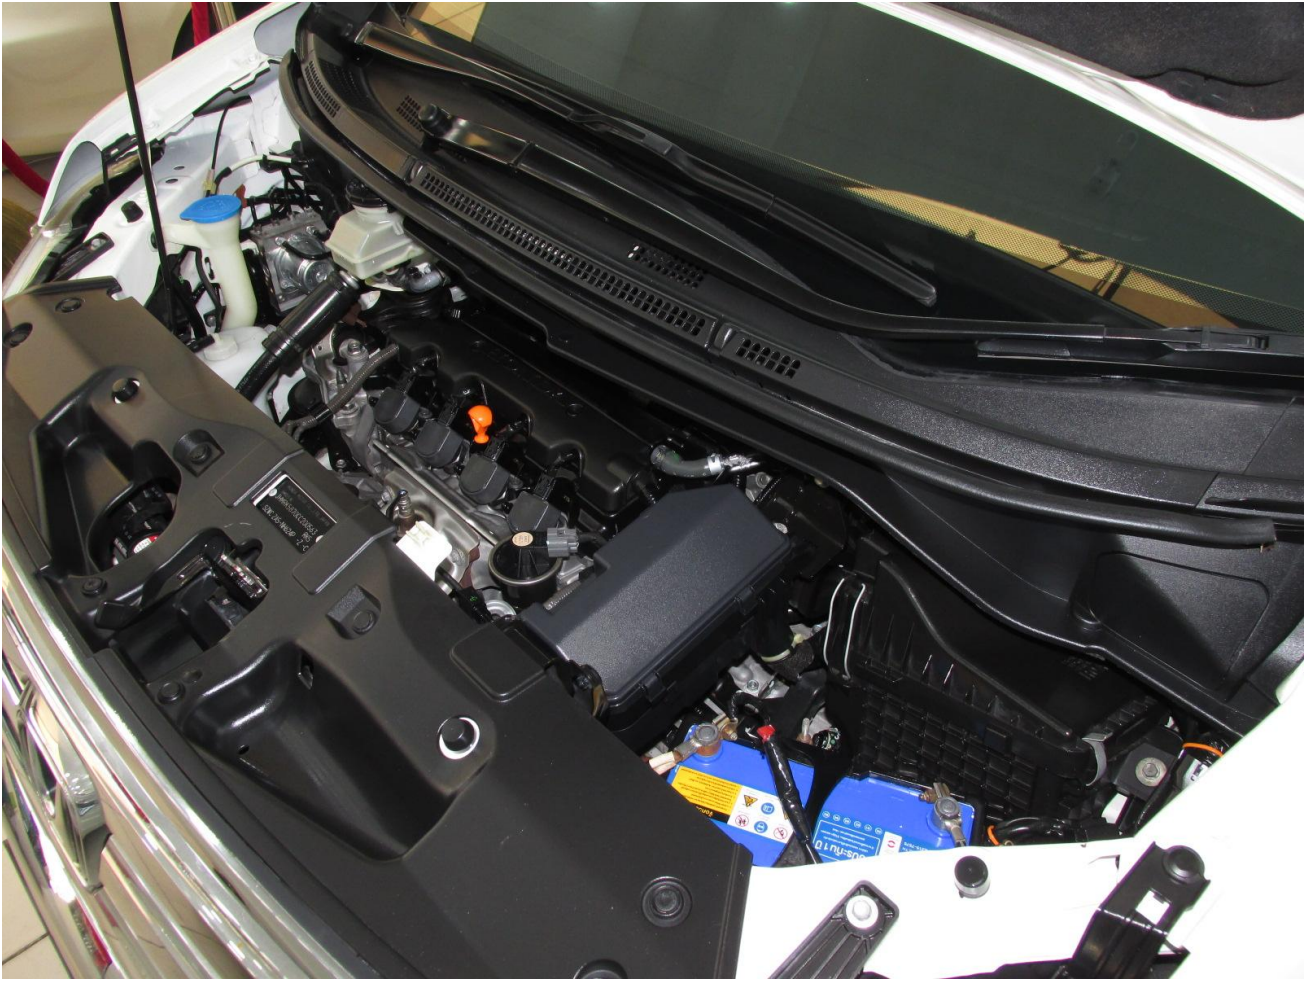
ภาพห้องเครื่อง - Engine Bay Visual Details

หม้อน้ำ และฝาหม้อน้ำ Radiator & Cap	สภาพดีตามอายุการใช้งาน																																					
	รอก และสายพาน Drive Belt & Pulleys	สภาพดีตามอายุการใช้งาน																																					
	หม้อลมเบรก Brake Booster	สภาพดีตามอายุการใช้งาน																																					
	แม่ปั้มเบรก Master Cylinder Pressure	สภาพดีตามอายุการใช้งาน																																					
	แบตเตอรี่ไม่รั่ว และ ชุดยึด ไม่มีสนิม No any leak on battery and no corrosion on battery support bracket	สภาพดีตามอายุการใช้งาน																																					
	การทดสอบ แบตเตอรี่ Battery Test Note: If state of charge is lower than 80%, battery need to fully recharge before used. (ถ้า state of charge ต่ำกว่า 80% ควรทำการชาร์ต แบตเตอรี่ให้เต็มก่อนใช้งาน)	<table border="1"> <thead> <tr> <th colspan="2">Battery Test</th> </tr> </thead> <tbody> <tr> <td>Voltage</td> <td>12.27 V</td> </tr> <tr> <td>Rating</td> <td>355 CCA</td> </tr> <tr> <td>Current</td> <td>157 CCA</td> </tr> <tr> <td>Internal resistance</td> <td>17.22 mΩ</td> </tr> <tr> <td>State of Charge</td> <td>47 %</td> </tr> <tr> <td>State of Health</td> <td>25 %</td> </tr> <tr> <td>Status</td> <td>Replace</td> </tr> <tr> <td>Test Date</td> <td>06.03.61</td> </tr> </tbody> </table>	Battery Test		Voltage	12.27 V	Rating	355 CCA	Current	157 CCA	Internal resistance	17.22 mΩ	State of Charge	47 %	State of Health	25 %	Status	Replace	Test Date	06.03.61	<table border="1"> <thead> <tr> <th colspan="2">Charging System Test at 2000 rpm</th> </tr> </thead> <tbody> <tr> <td>Voltage</td> <td>13.80 V</td> </tr> <tr> <td>Status</td> <td>Normal</td> </tr> <tr> <th colspan="2">Start System Test</th> </tr> <tr> <td>Start Voltage</td> <td>8.90 V</td> </tr> <tr> <td>Status</td> <td>Normal</td> </tr> <tr> <th colspan="2">Max. Load Test at 2000 rpm</th> </tr> <tr> <td>Max. Load Voltage</td> <td>13.78 V</td> </tr> <tr> <td>Status</td> <td>Normal</td> </tr> </tbody> </table>	Charging System Test at 2000 rpm		Voltage	13.80 V	Status	Normal	Start System Test		Start Voltage	8.90 V	Status	Normal	Max. Load Test at 2000 rpm		Max. Load Voltage	13.78 V	Status	Normal

Battery Test																																							
Voltage	12.27 V																																						
Rating	355 CCA																																						
Current	157 CCA																																						
Internal resistance	17.22 mΩ																																						
State of Charge	47 %																																						
State of Health	25 %																																						
Status	Replace																																						
Test Date	06.03.61																																						
Charging System Test at 2000 rpm																																							
Voltage	13.80 V																																						
Status	Normal																																						
Start System Test																																							
Start Voltage	8.90 V																																						
Status	Normal																																						
Max. Load Test at 2000 rpm

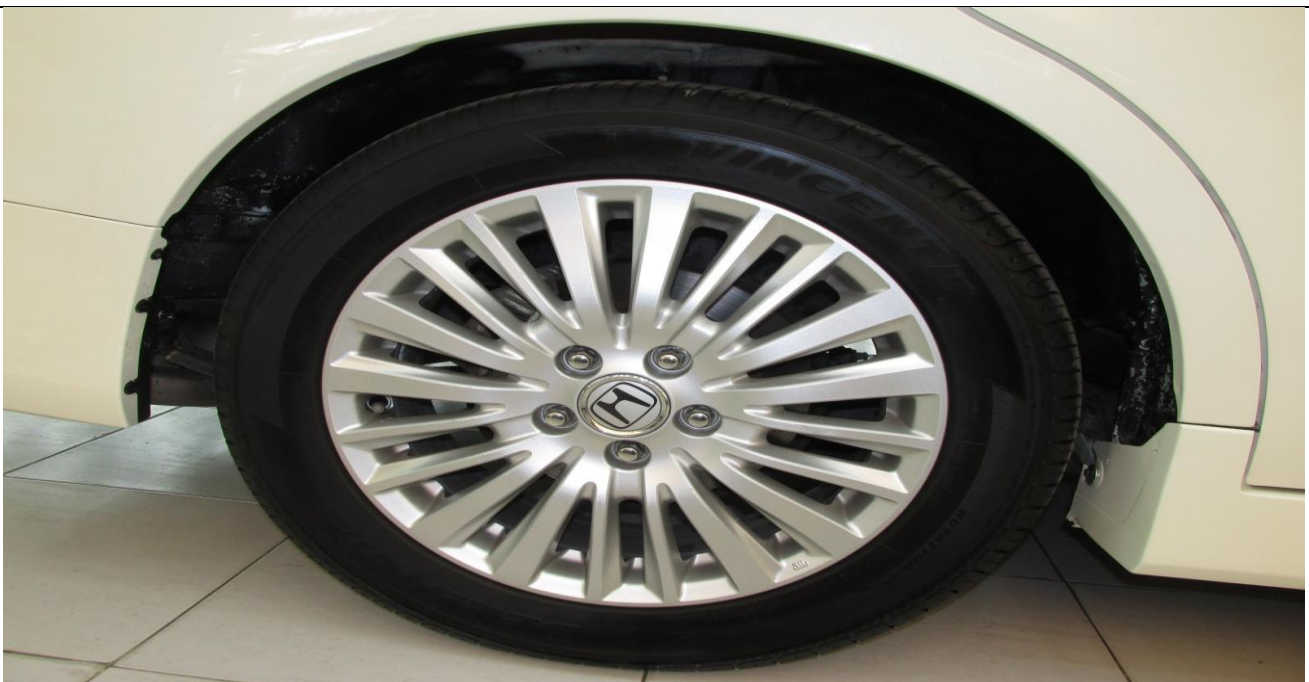
ภาพโดยรวมของยาง ล้อ และ เบรค - Tyres, Wheels & Brakes Visual Details:

สภาพยางรถยนต์, เดือน/ปี ผลิต Tyres Appearance, Year	ปียางผลิต 0817 ยางสภาพดี

ก้ามเบรค และท่อน้ำมัน Brake Hose Callipers & Pipes	สภาพปกติไม่พบการรั่วซึม
 	ผ้าเบรค (หน้า/หลัง) Brake Pads (Front/Rear)	สภาพดีตามอายุการใช้งาน
 	จานเบรค Brake Discs (Front/Rear)	ควรเจียจานเบรคครั้งต่อไปที่เปลี่ยนผ้าเบรค
