I023/0354-61

Ford Ranger 2.0 DOUBLE CAB Raptor 4WD

INSPECTION
BY ONE2CAR

Vehicle Inspection Report

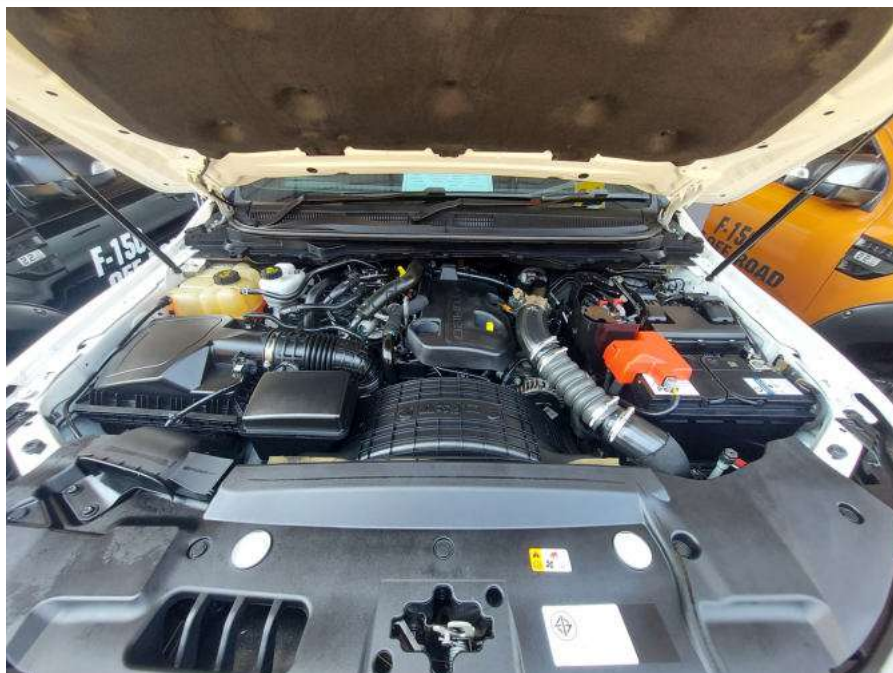
ภาพห้องเครื่อง

Voltage	12.92	V
Rating	750	CCA
Current	641	CCA
Internal resistance	4.36	mΩ
State of Charge	100	%
State of Health	73	%
Status	GOOD

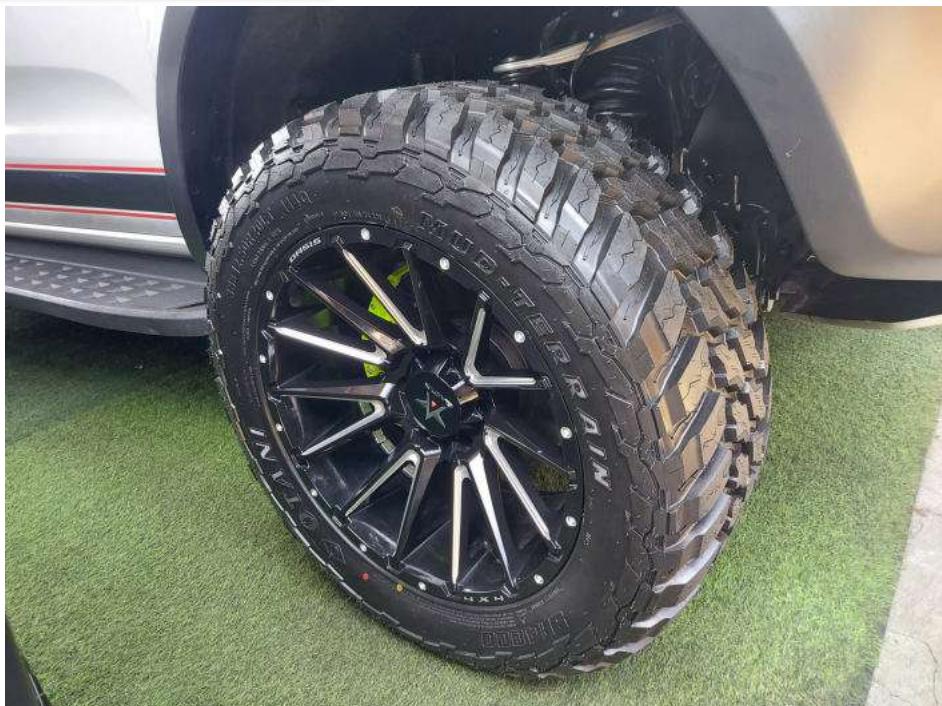
ขอบยาง ล้อ

38/22
