1023/0087-39

Toyota Camry 2.0 G

INSPECTION
BY ONE2CAR

Vehicle Inspection Report สรุปผลการตรวจสภาพรถ (Inspection Summary)

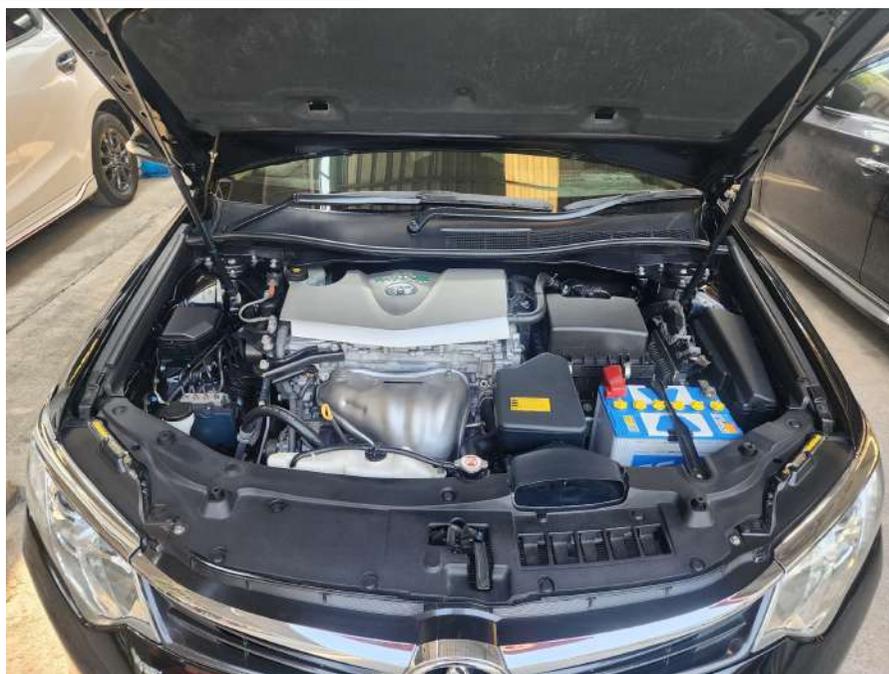
ภาพห้องเครื่อง

Voltage	11.71	V
Rating	490	CCA
Current	147	CCA
Internal resistance	18.41	mΩ
State of Charge	0	%
State of Health	17	%
Status	REPLACE

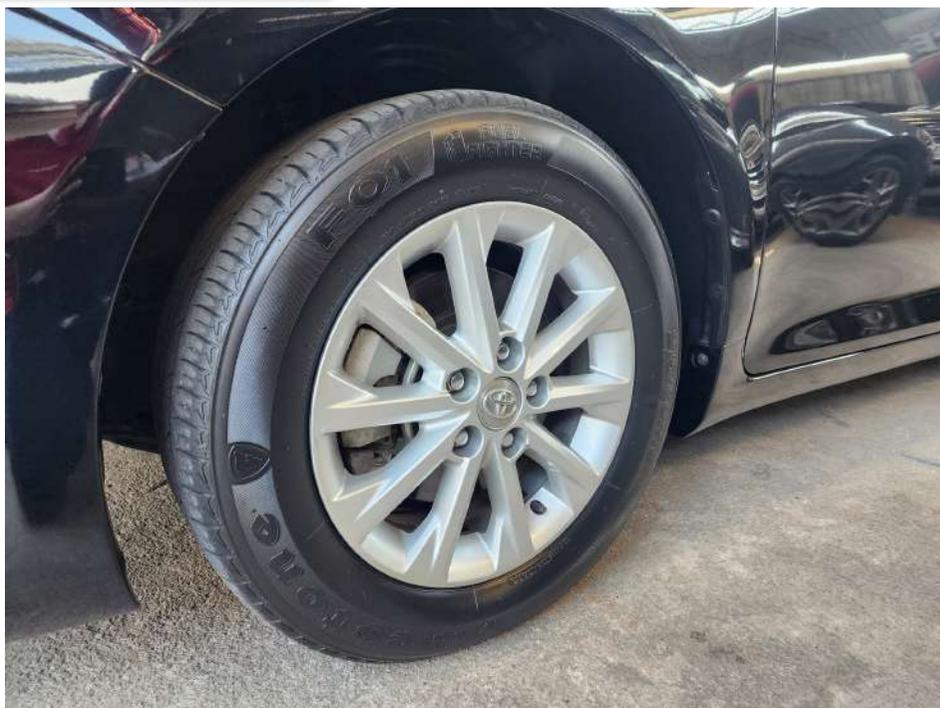
ขอบยาง ล้อ

พอใช้ (Fair)

36/18

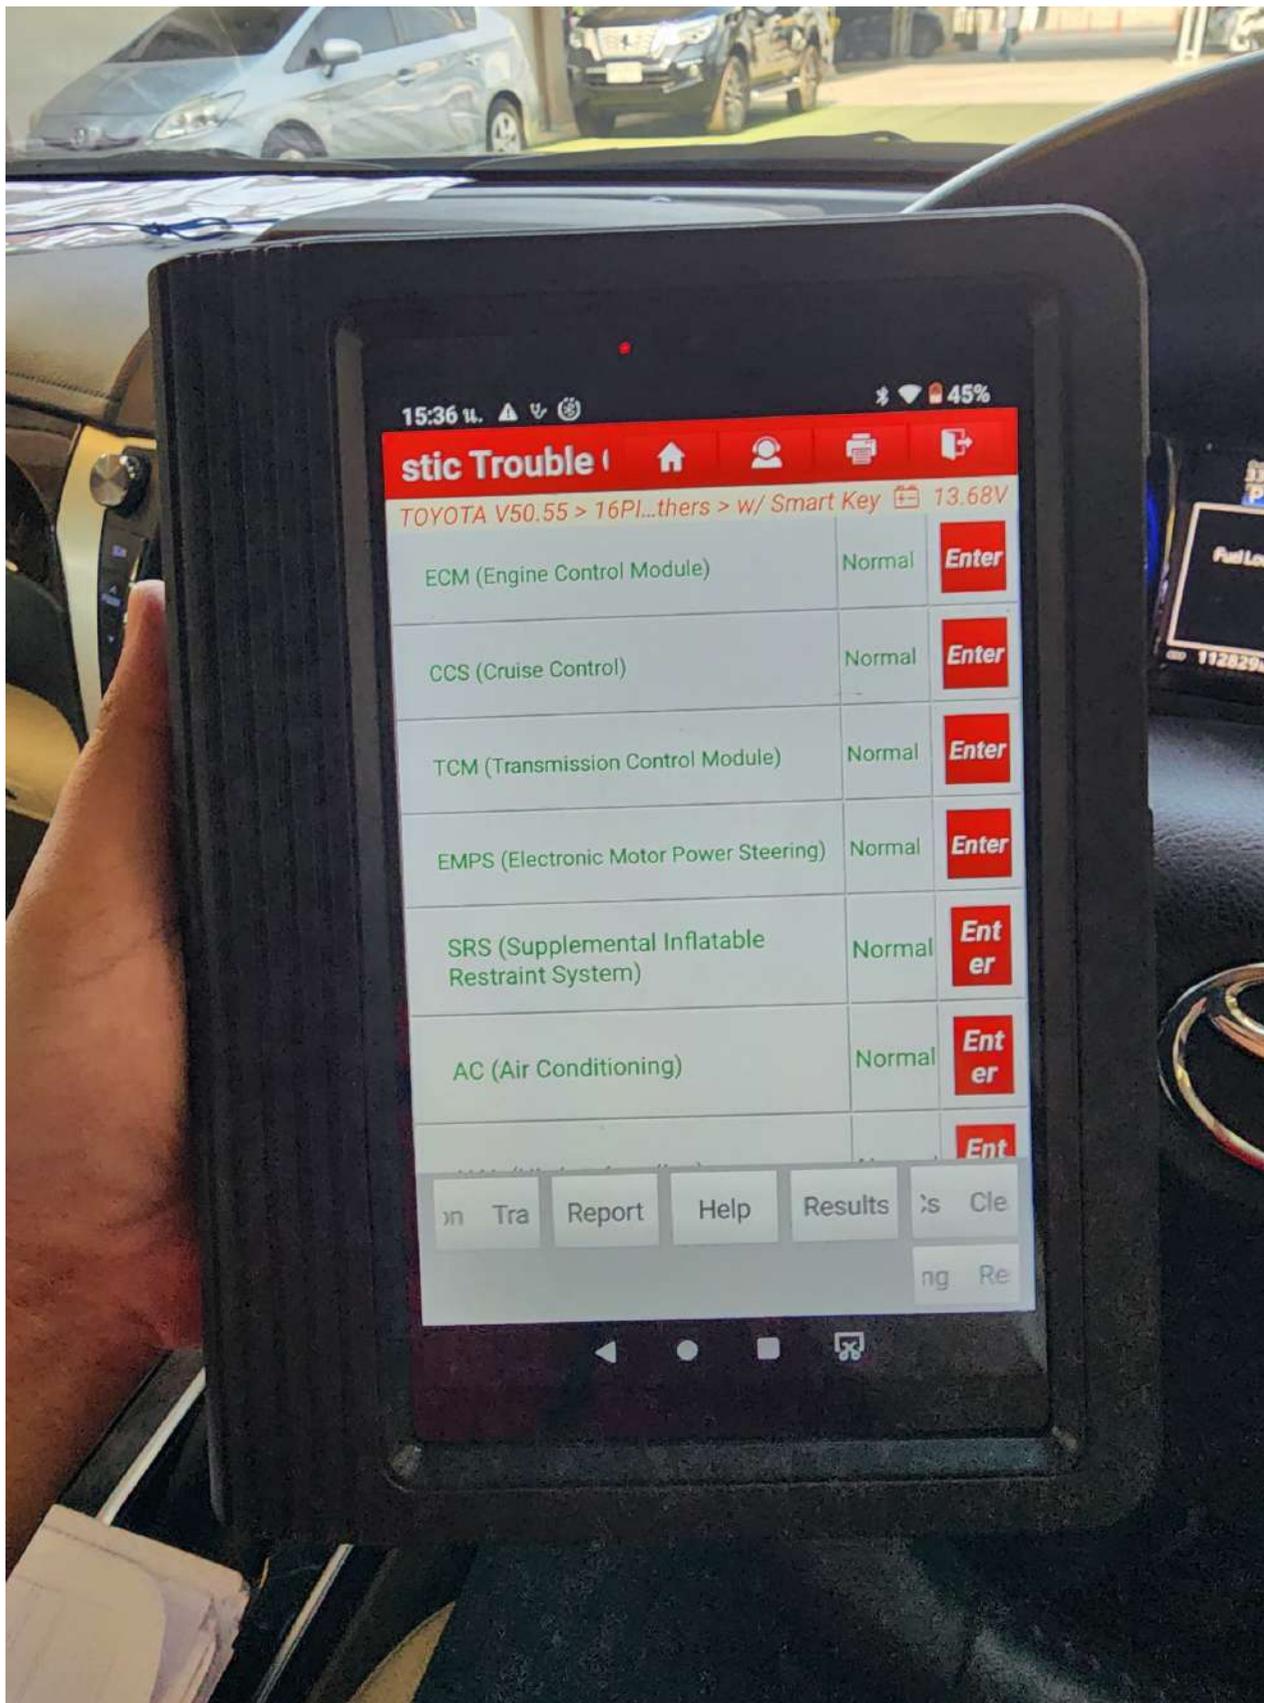
ภาพ OBD

2.17 การวินิจฉัยผ่านทาง OBD2 On-Board Diagnostics (OBD)

ดี (Good)
