Vehicle Inspection Report

ยี่ห้อ/รุ่น (Brand/Model): MAZDA 3 SKYACTIV 2.0AT 5DR	วันที่ตรวจสอบรถยนต์(Date of Inspection): 14/10/63
หมายเลขตัวถัง (VIN): MM8BN447800207463	เลขค่าของบริการ (Job No.): I020/0051-8
หมายเลขเครื่องยนต์ (Engine No.): PE10607591	<p>Vehicle Picture:</p>  
ปีที่ผลิต (Build Date): 2018	
สีรถ (Color): ขาว	
ระยะการใช้งาน(Mileage): 30,001 กม.	
หมายเลขทะเบียน (No. Plate): 7กร 7577	
วันครบกำหนดชำระภาษี (Registration Expiry):	
ชื่อลูกค้า(Customer Name) : CITY AUTO	
ที่อยู่(Address):	
โทรศัพท์ (Tel): 088-022-8585	
สถานที่ตรวจสอบรถ (Inspection Place): ถ.กาดจวนภิรมย์

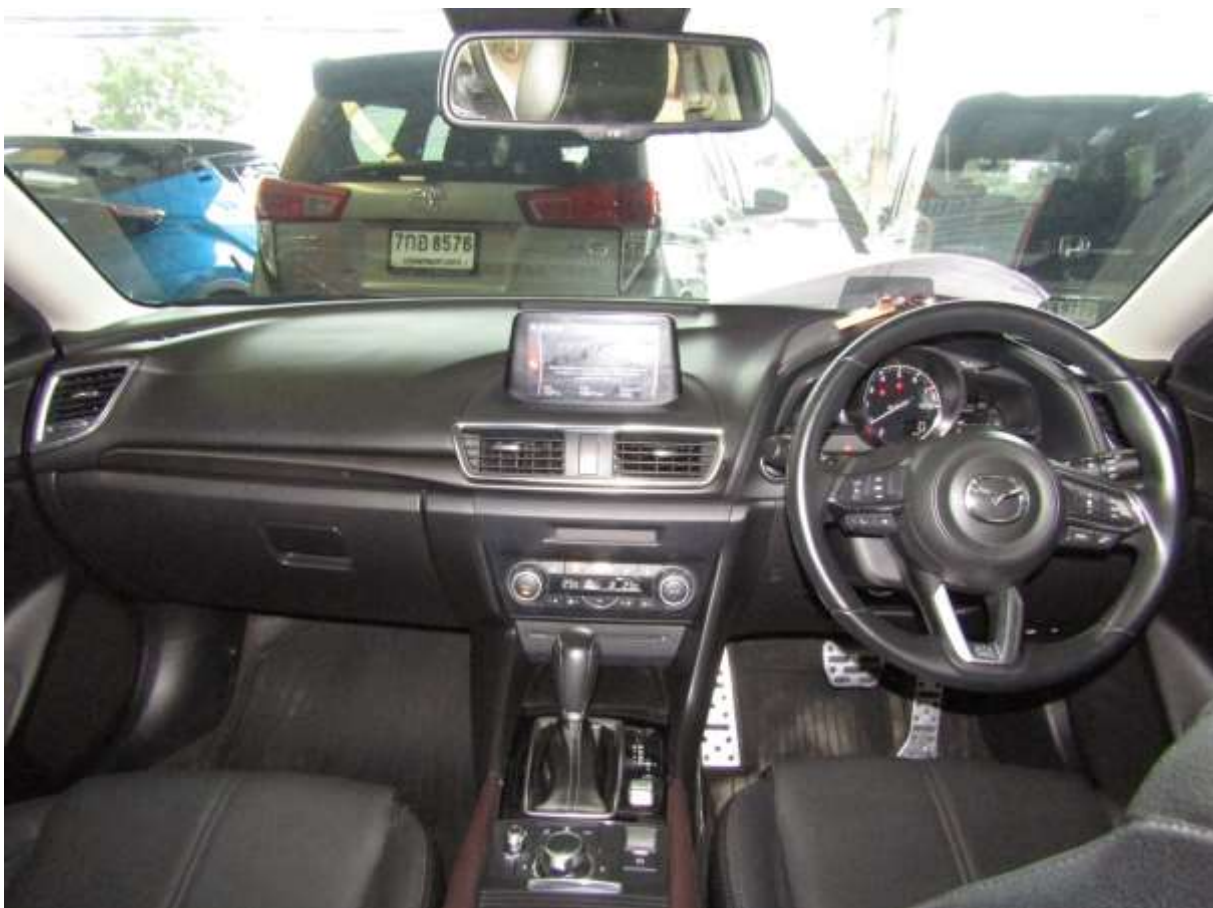
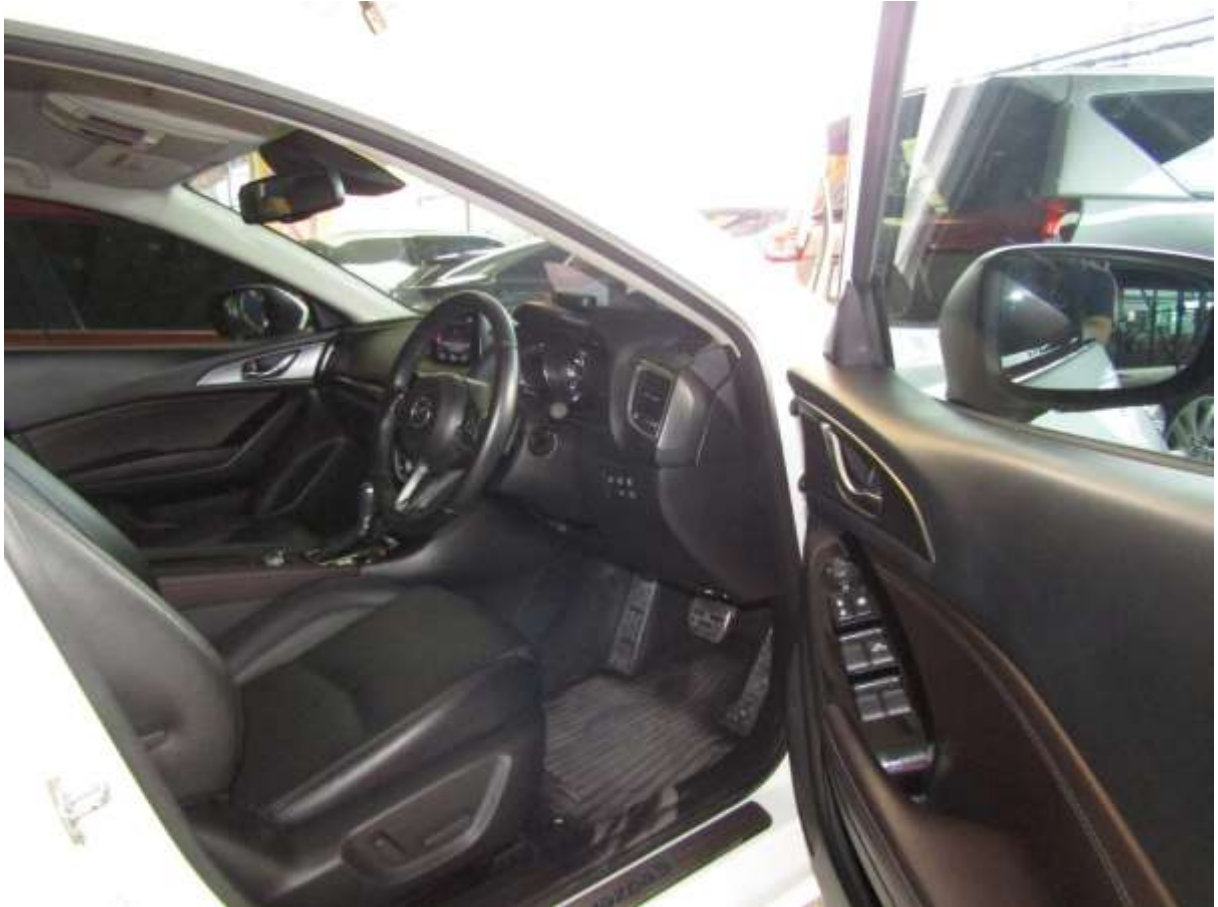
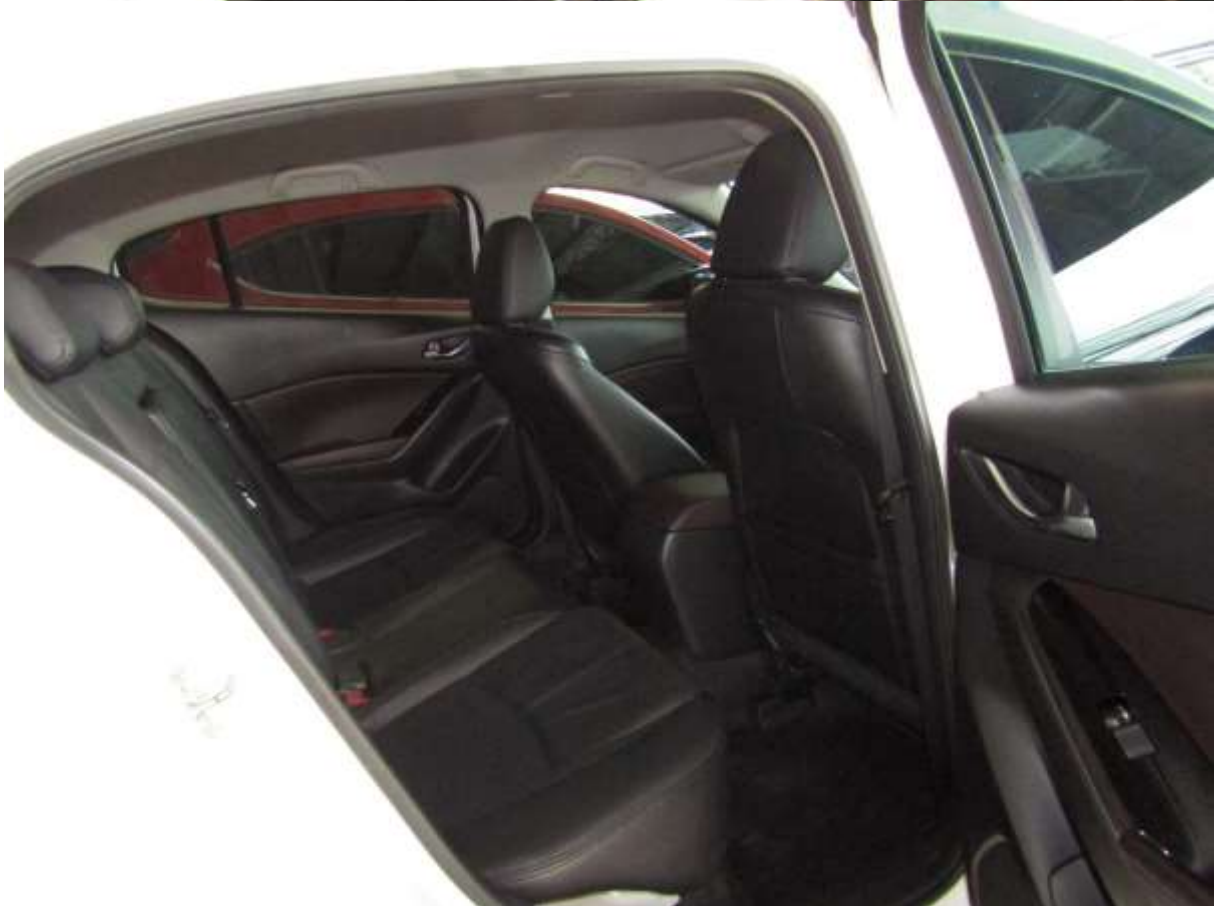
ที่นั่ง สภาพ Seat Appearance	สภาพดีตามอายุการใช้งาน
	การทำงาน การปรับ และการล็อคเบาะ Seat Adjust functional	ทำงานได้ดี
	สภาพ รางได้เบาะ Seat slide adjust rail	สภาพดีตามอายุการใช้งาน
	เข็มขัดนิรภัย Seat Belts	สภาพดีตามอายุการใช้งาน

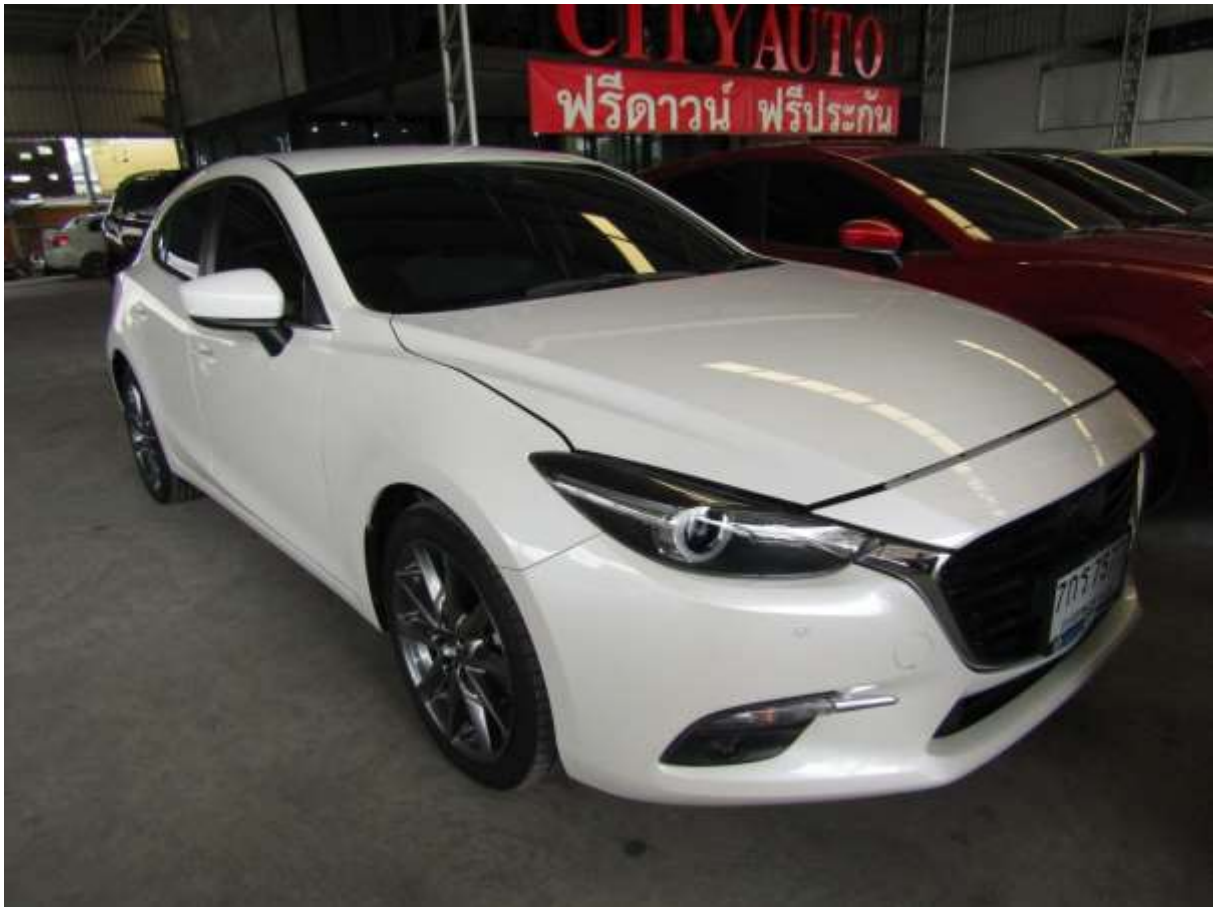
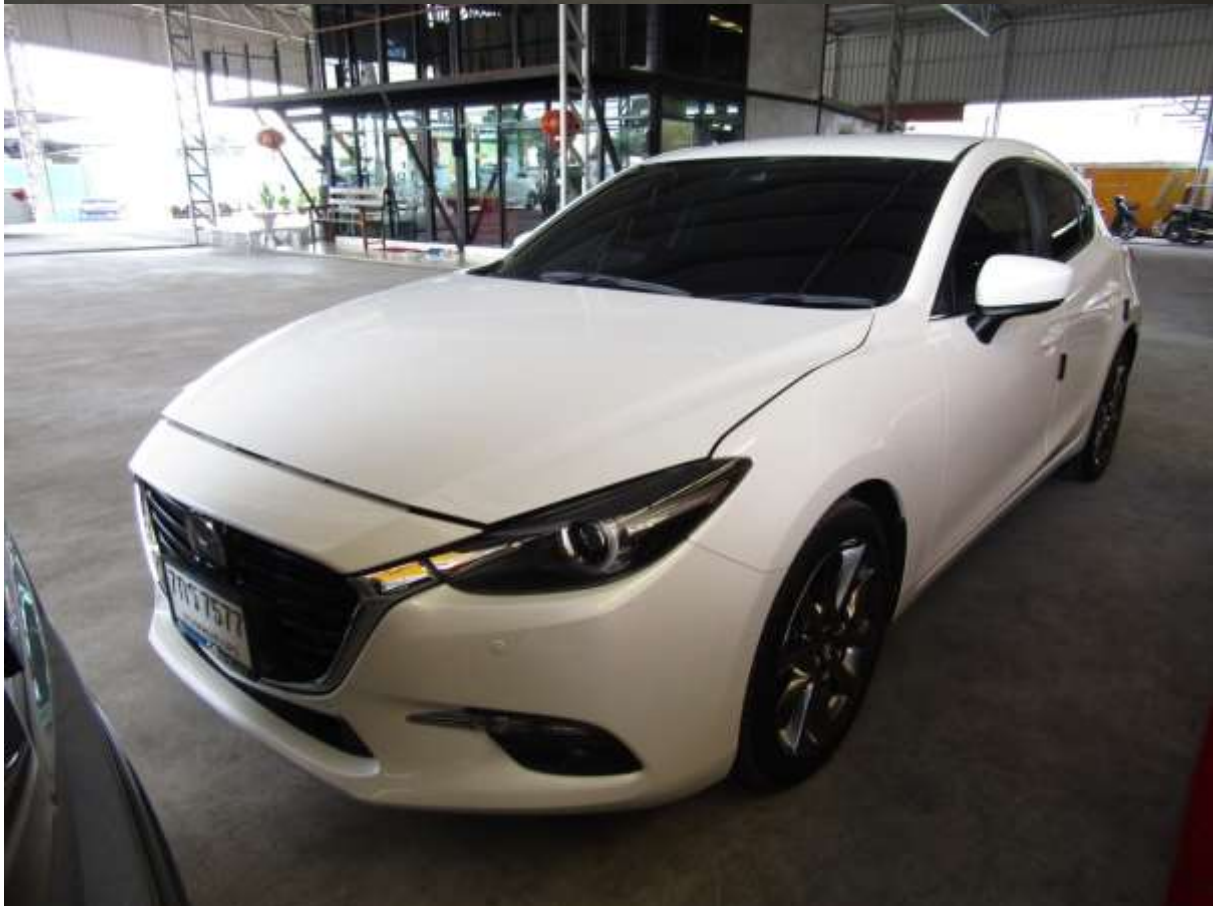
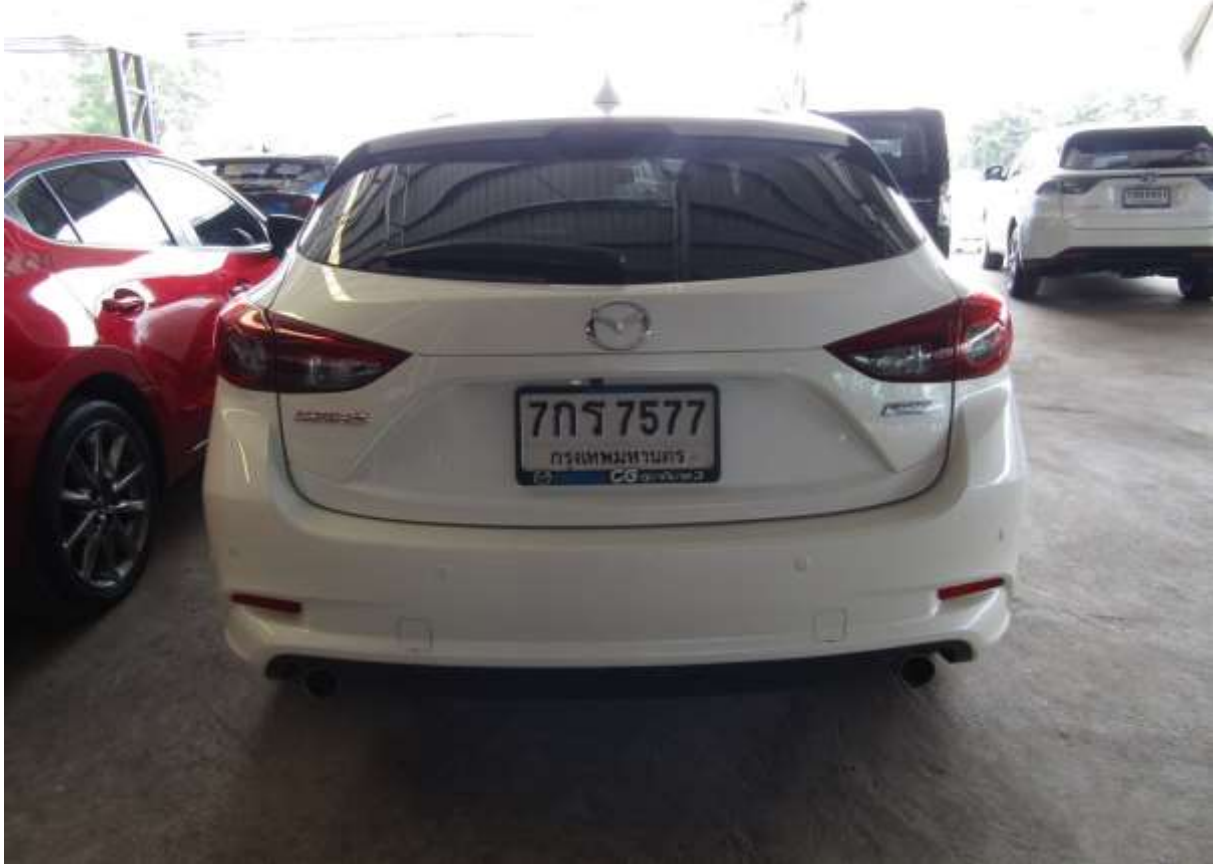
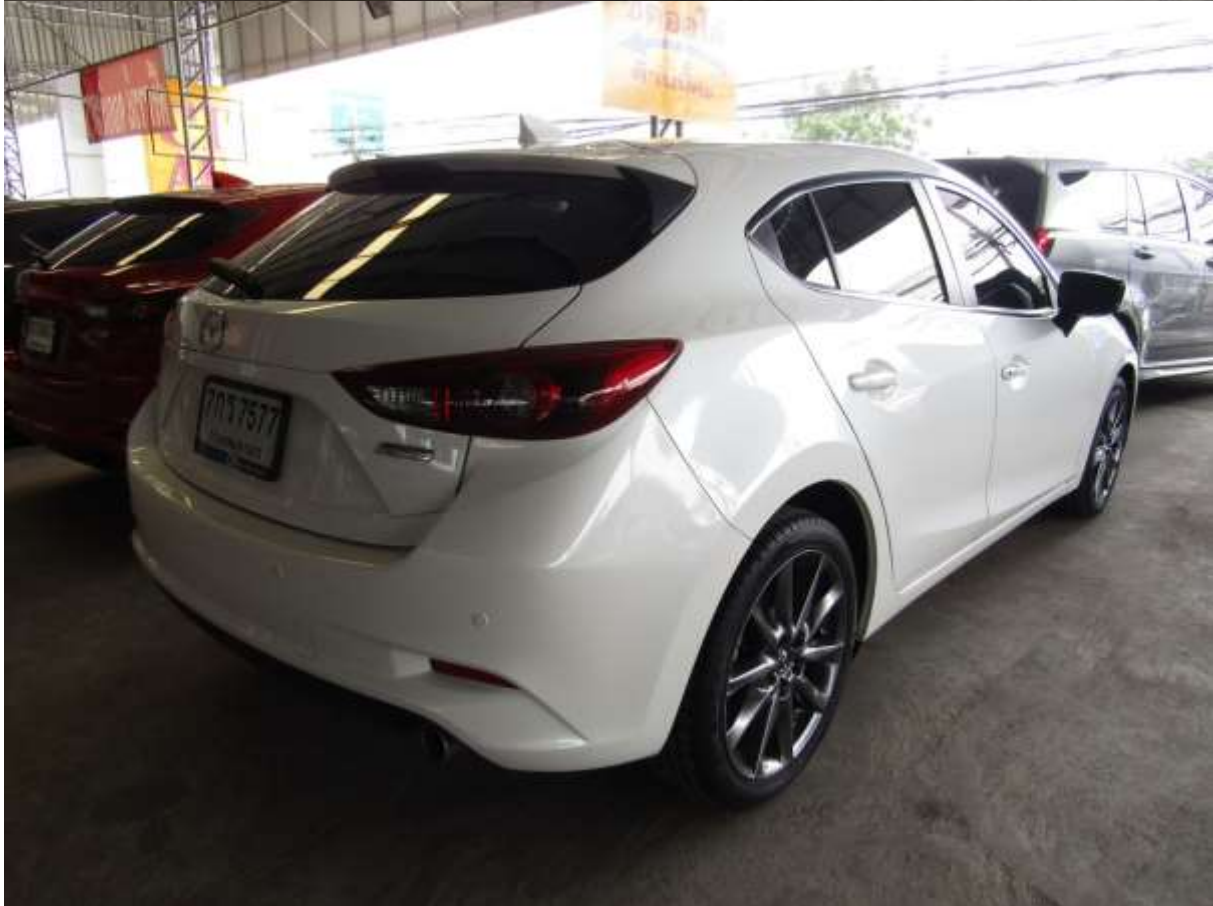
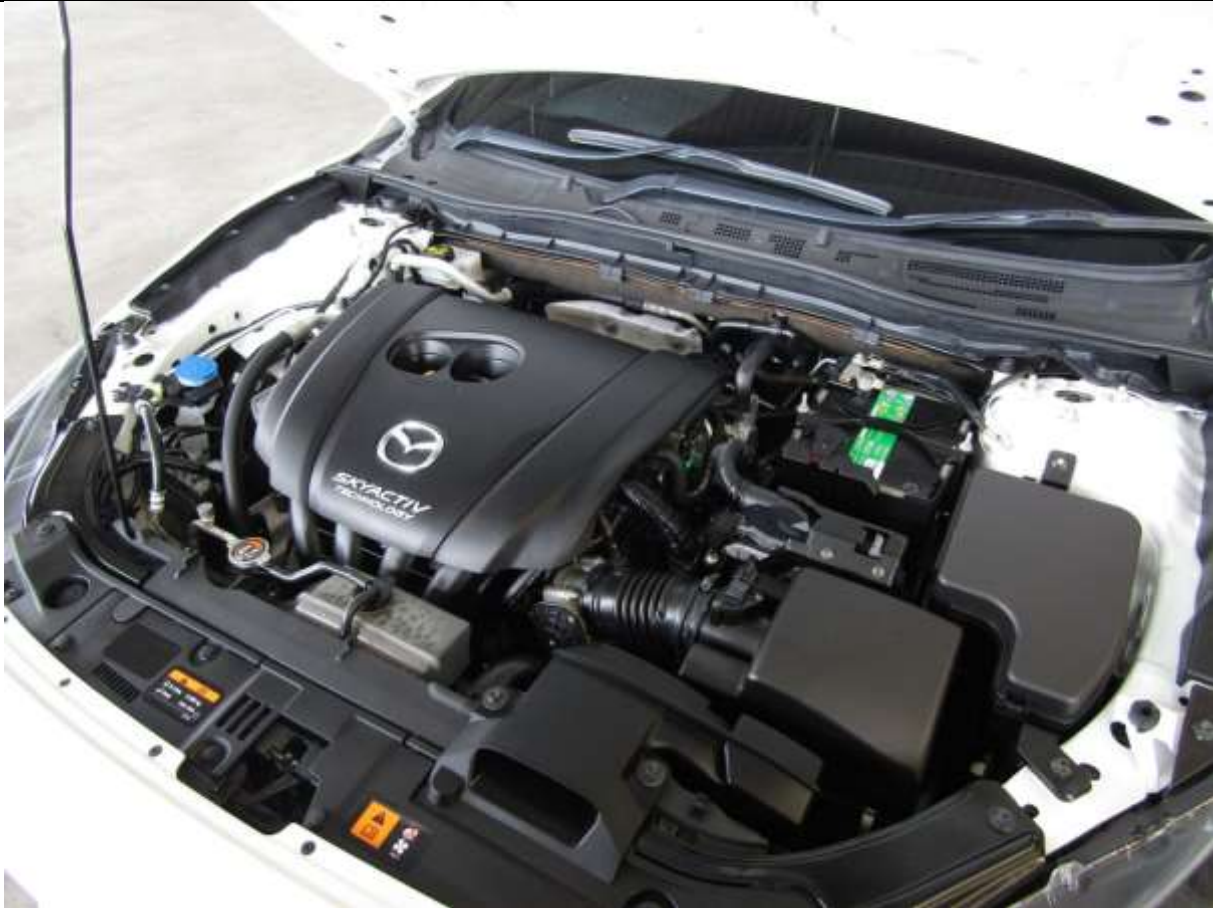
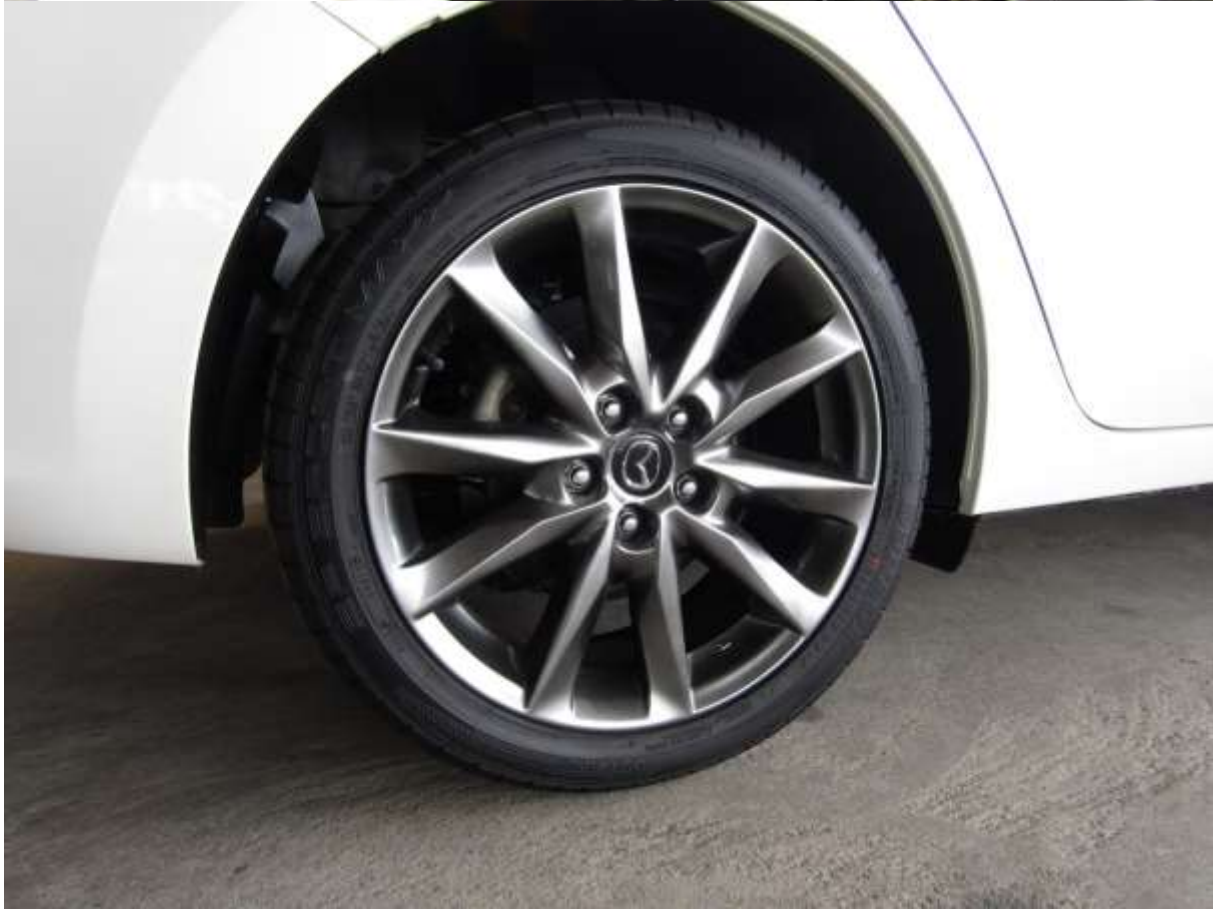
กันชนหน้า Front Bumper	สภาพดี
	คาน รั้งกันชนหน้า (ขวา) Front Side Member (Right) Appearance	สภาพดี
	คาน รั้งกันชนหน้า (ซ้าย) Front Side Member (Left) Appearance	สภาพดี
	ฝากระโปรงหน้ารถ Bonnet	สภาพดี
	กระจกบังลมหน้า Windshield	สภาพดี
	หลังคา Roof	สภาพดี
	สภาพ และการทำงาน หลังคาชั้นรูป หลังคาเปิดประทุน Sunroof/Convertible functional and appearance	N/A
	ประตูหน้าขวา Front Right Door	สภาพดี
	ประตูหลังขวา Rear Right Door	สภาพดี
	ประตูเลื่อนด้านขวา Sliding Right Door	N/A
	บันไดขายน้าด้านขวา Right Rocker Panel	สภาพดี
	ประตูหน้าซ้าย Front Left Door	สภาพดี
	ประตูหลังซ้าย Rear Left Door	สภาพดี
	ประตูเลื่อนด้านซ้าย Sliding Left Door	N/A

บันไดซ้ายน้ำด้านซ้าย Left Rocker Panel	สภาพดี
	ประตูท้าย,ฝากระโปรงท้าย Rear Tail Gate	สภาพดี
	กระจกบังลมหลัง Rear Screen	สภาพดี
	กันชนหลัง Rear Bumper	สภาพดี
	คาน รับกันชนหลัง (ขวา) Rear Side Member (Right) Appearance	สภาพดี
	คาน รับกันชนหลัง (ซ้าย) Rear Side Member (Right) Appearance	สภาพดี
	เสาโครงสร้าง A ขวา Right A-Pillar	สภาพดี
	เสาโครงสร้าง B ขวา Right B-Pillar	สภาพดี
	เสาโครงสร้าง C ขวา Right C-Pillar	สภาพดี
	เสาโครงสร้าง D ขวา Right D-Pillar	N/A
	เสาโครงสร้าง A ซ้าย Left A-Pillar	สภาพดี
	เสาโครงสร้าง B ซ้าย Left B-Pillar	สภาพดี
	เสาโครงสร้าง C ซ้าย Left C-Pillar	สภาพดี
	เสาโครงสร้าง D ซ้าย Left D-Pillar	N/A
	ระบบบังคับเลี้ยว Steering Components	สภาพดีตามอายุการใช้งาน
