1022/0099-17

Isuzu MU-X 3.0 SUV

Nov 22, 2022

Vehicle Inspection Report

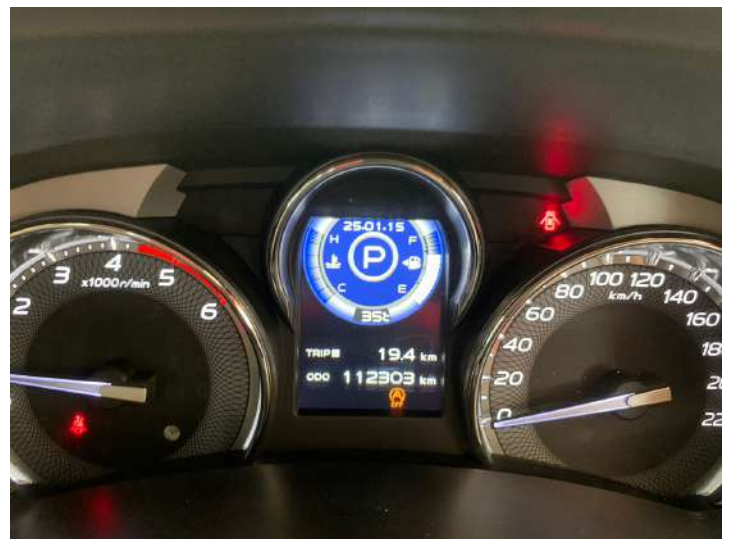
รูปเลขไมล์ (Mileage Picture): ▾

112303

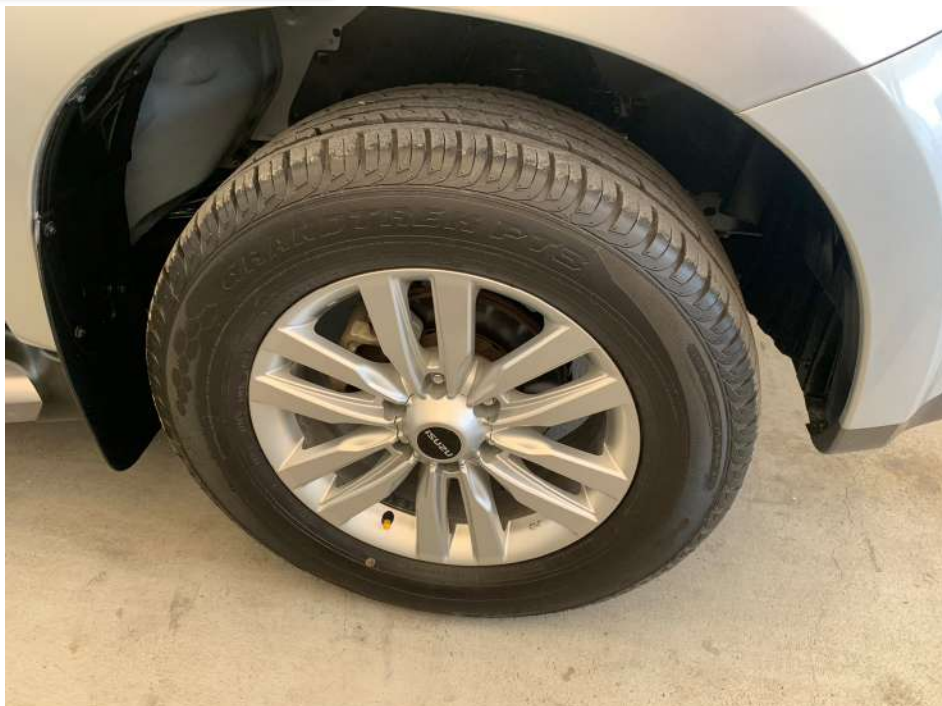
ขอบยาง ล้อ

17/22

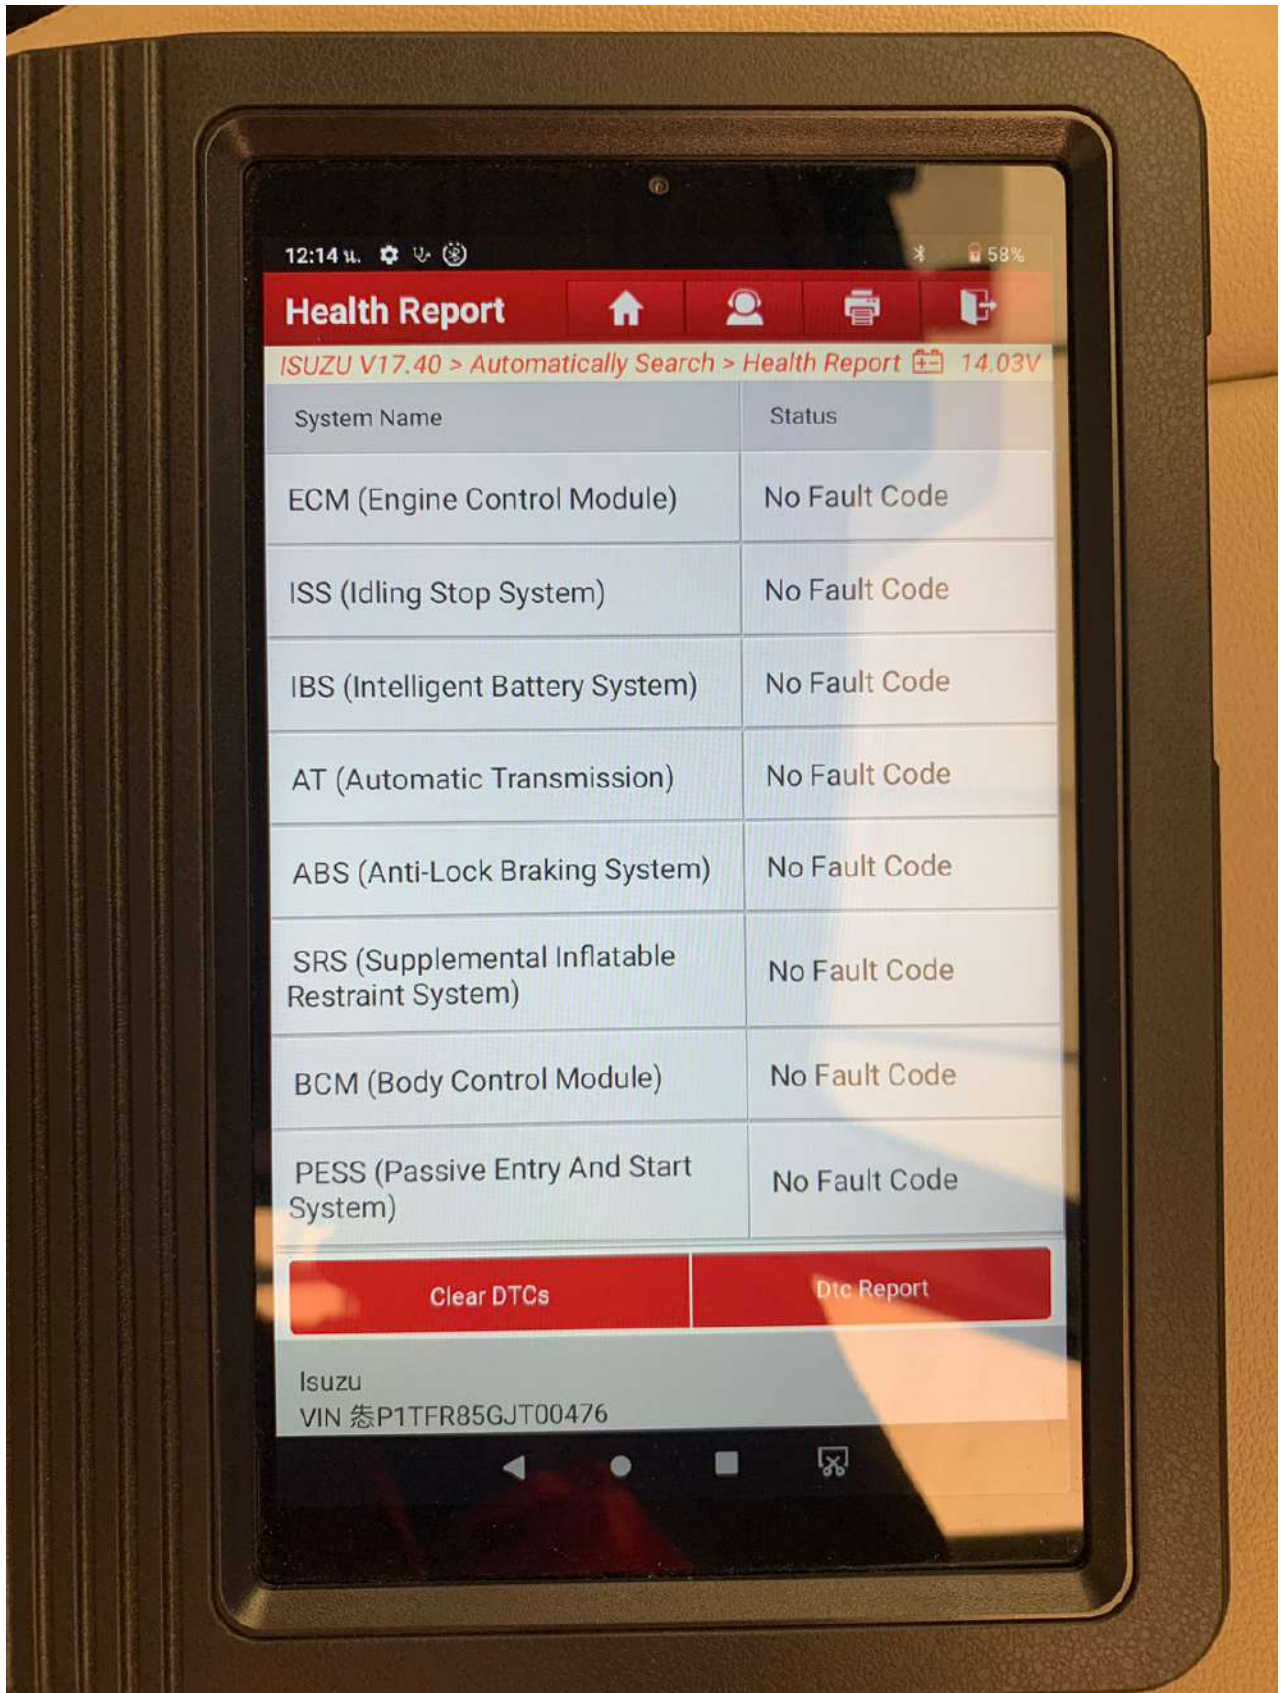
ภาพ OBD

2.17 การวินิจฉัยผ่านทาง OBD2 On-Board Diagnostics (OBD)
