Vehicle Inspection Report

สรุปผลการตรวจสอบ (Inspection Summary)

| ยี่ห้อ/รุ่น (Make/Model): ISUZU D-MAX | วันที่ตรวจสอบรถยนต์ (Date of Inspection): 22.12.60 |
| เลขตัวถัง (VIN): MP1TFR86HBT111304 | เลขคำขอบริการ (Job No.) : IO17/079-063 |

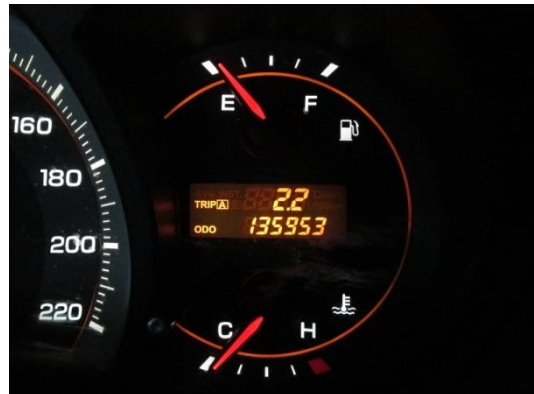
รูปเลขไมล์ (Mileage Picture):

| เลขไมล์ (Mileage): 135953 | |

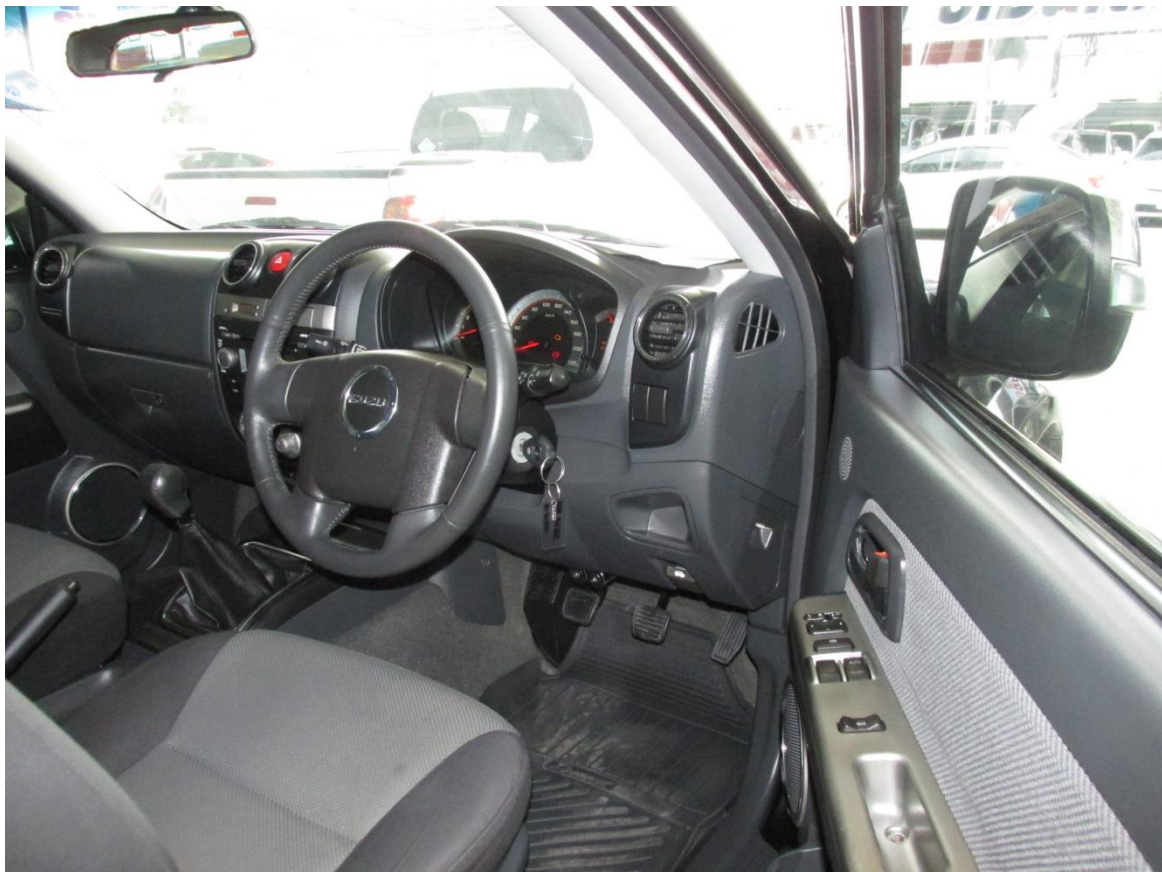
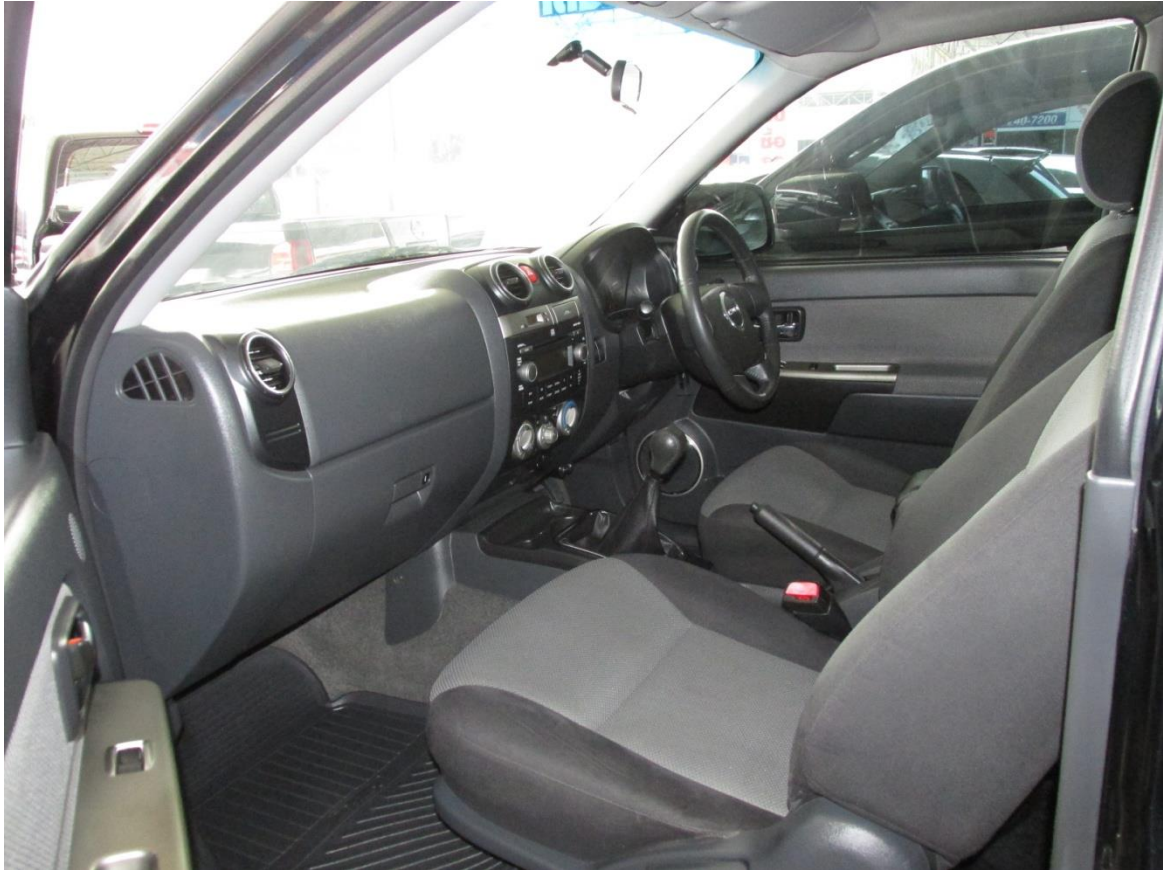
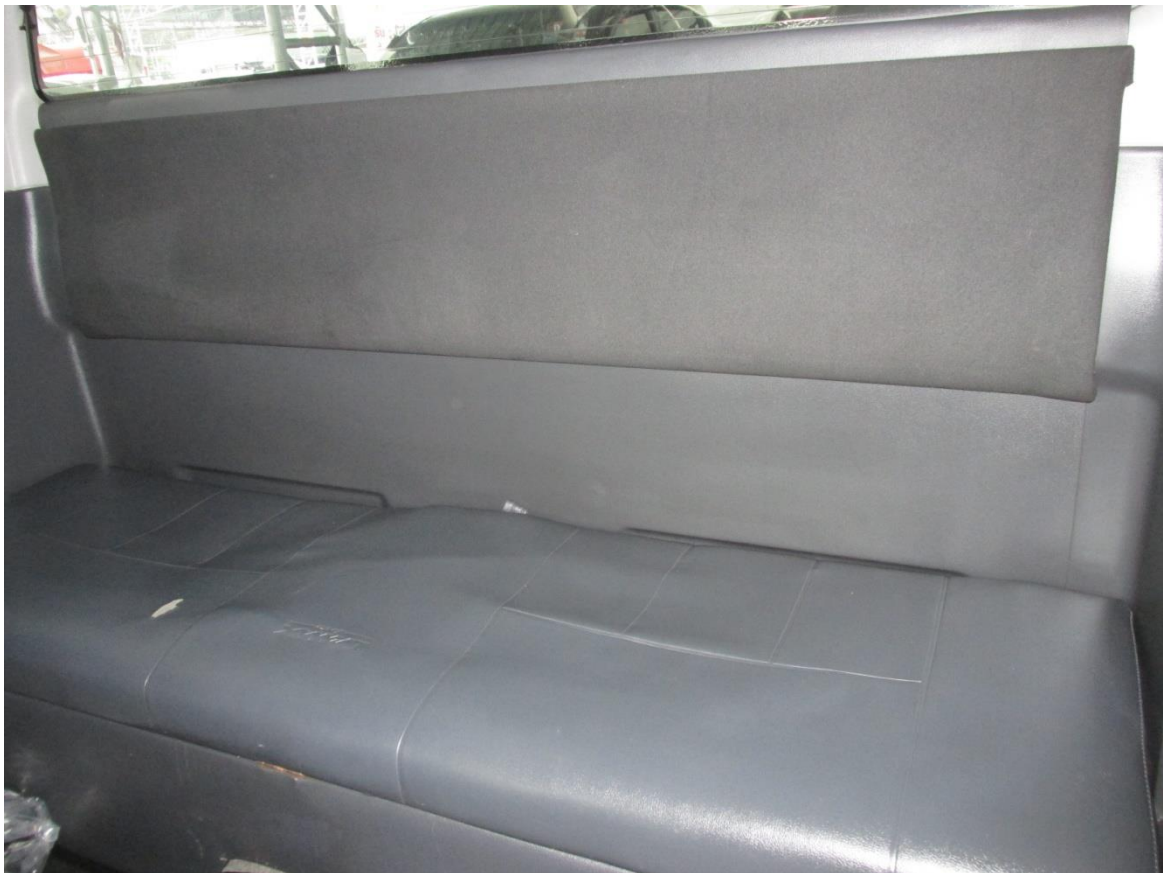
ภาพภายในด้านหน้า หลัง และ จุดบกพร่อง - Interior Visual Details (Front, Rear and/or Defect):

| | อื่นๆ เพิ่มเติม เช่น กลิ่น เศษกระดาษ Odor and Other | เบาะแค้ปขาด |

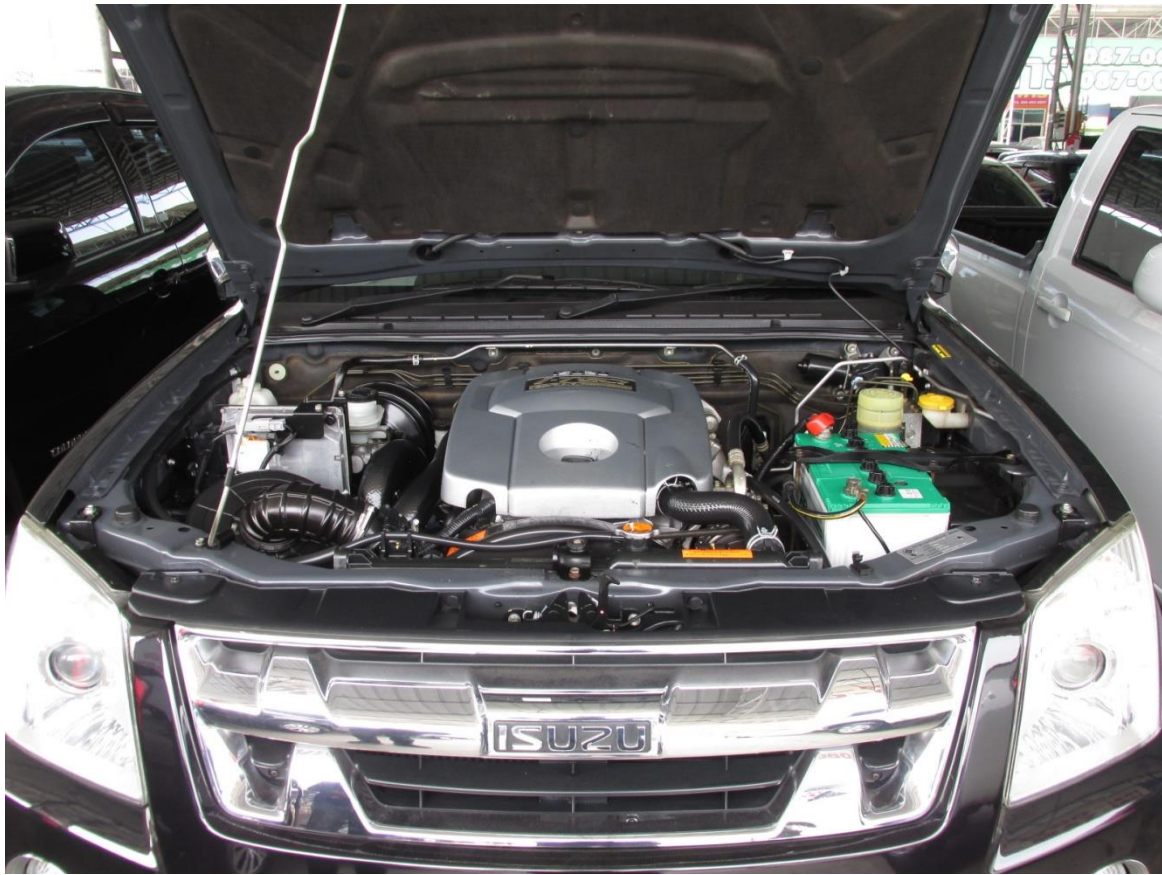
ภาพห้องเครื่อง - Engine Bay Visual Details

| | หม้อน้ำ และฝาหม้อน้ำ Radiator & Cap | สภาพดีตามอายุการใช้งาน | | | | | | | | | | | | | | | | | | | | | | | | | | | | | | | | | | | | | |
|---|--|--|---|--|---|---|---|---|---|---|---|---|---|---|---|---|---|---|---|---|--|---|--|---|---|---|---|---|--|---|---|---|---|---|--|---|---|---|---|
| | การทดสอบ แบตเตอรี่ Battery Test Note: If state of charge is lower than 80%, battery need to fully recharge before used. (ถ้า state of charge ต่ำกว่า 80% ควรทำการชาร์ต แบตเตอรี่ให้เต็มก่อนใช้งาน) | <table border="1"> <thead> <tr> <th colspan="2">Battery Test</th> </tr> </thead> <tbody> <tr> <td>Voltage</td> <td>12.98 V</td> </tr> <tr> <td>Rating</td> <td>630 CCA</td> </tr> <tr> <td>Current</td> <td>501 CCA</td> </tr> <tr> <td>Internal resistance</td> <td>5.40 mΩ</td> </tr> <tr> <td>State of Charge</td> <td>100 %</td> </tr> <tr> <td>State of Health</td> <td>60 %</td> </tr> <tr> <td>Status</td> <td>Caution</td> </tr> <tr> <td>Test Date</td> <td>22.12.60</td> </tr> </tbody> </table> | Battery Test | | Voltage | 12.98 V | Rating | 630 CCA | Current | 501 CCA | Internal resistance | 5.40 mΩ | State of Charge | 100 % | State of Health | 60 % | Status | Caution | Test Date | 22.12.60 | <table border="1"> <thead> <tr> <th colspan="2">Charging System Test at 2000 rpm</th> </tr> </thead> <tbody> <tr> <td>Voltage</td> <td>14.31 V</td> </tr> <tr> <td>Status</td> <td>Normal</td> </tr> <tr> <th colspan="2">Start System Test</th> </tr> <tr> <td>Start Voltage</td> <td>8.55 V</td> </tr> <tr> <td>Status</td> <td>Normal</td> </tr> <tr> <th colspan="2">Max. Load Test at 2000 rpm</th> </tr> <tr> <td>Max. Load Voltage</td> <td>14.06 V</td> </tr> <tr> <td>Status</td> <td>Normal</td> </tr> </tbody> </table> | Charging System Test at 2000 rpm | | Voltage | 14.31 V | Status | Normal | Start System Test | | Start Voltage | 8.55 V | Status | Normal | Max. Load Test at 2000 rpm | | Max. Load Voltage | 14.06 V | Status | Normal |
| State of Health | 60 % | | | | | | | | | | | | | | | | | | | | | | | | | | | | | | | | | | | | | | |
| Status | Caution | | | | | | | | | | | | | | | | | | | | | | | | | | | | | | | | | | | | | | |

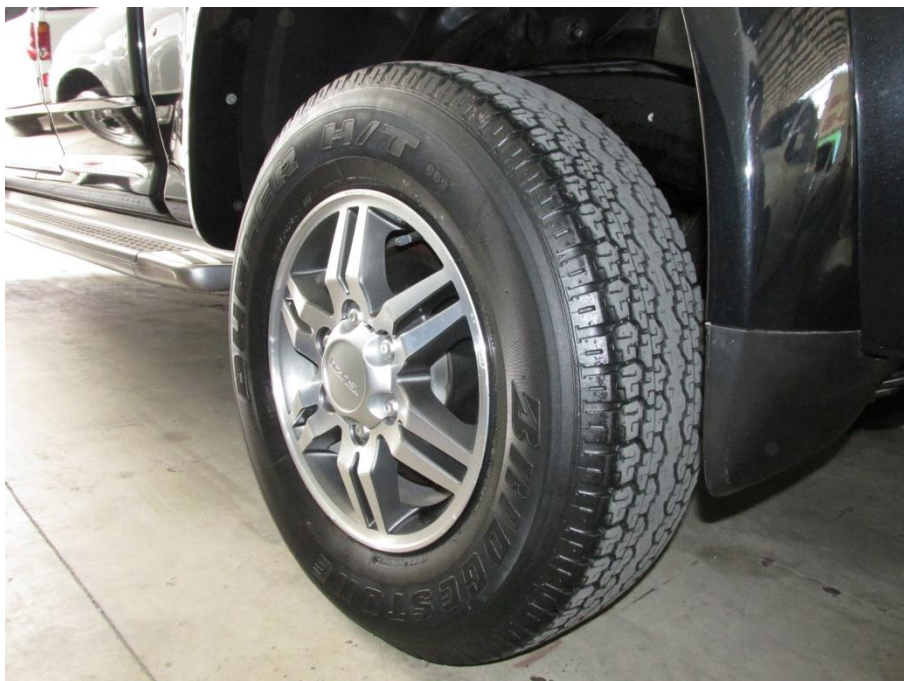
ภาพโดยรวมของยาง ล้อ และ เบรค - Tyres, Wheels & Brakes Visual Details:

| | สภาพยางรถยนต์, เดือน/ปี ผลิต Tyres Appearance, Year | ปียางผลิต 4010 ยางสภาพพอใช้ แนะนำให้เปลี่ยนใหม่ |
| | จานเบรค Brake Discs (Front/Rear) | ควรเจียจานเบรคครั้งต่อไปที่เปลี่ยนผ้าเบรค |

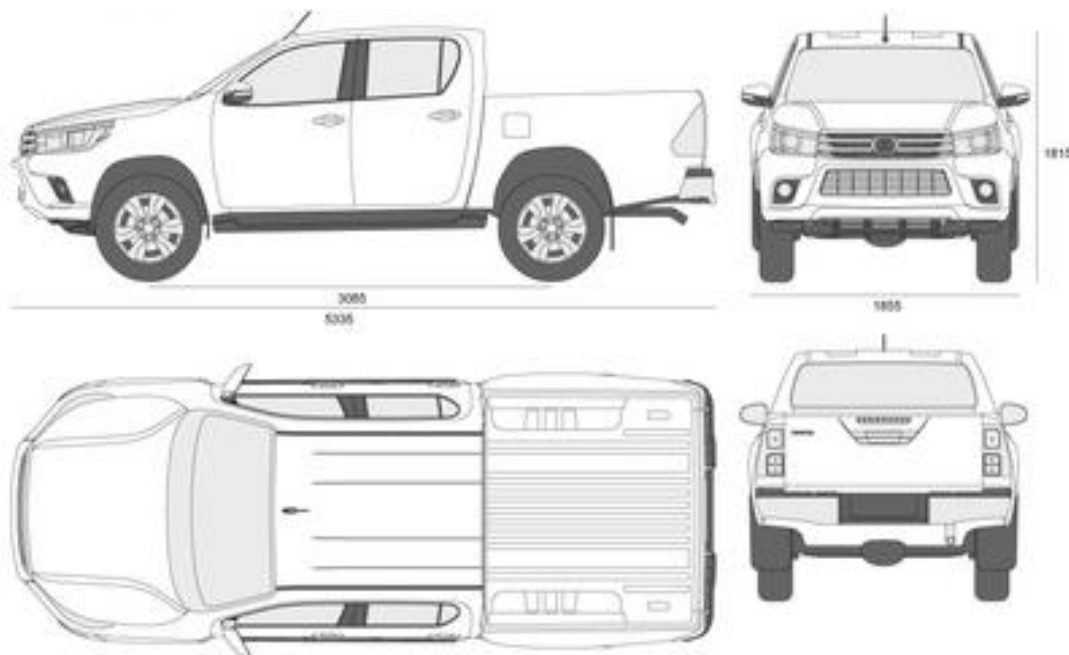
ความหนาสีรอบรถกระบะ (ตอนเดียว, แค็บ และ 4 ประตู) - Paint Thickness on Pickup (Single Cab, Extend Cab and Double Cab):

| ชิ้นส่วนยานยนต์ (Car Part) | ความหนาสี Paint Thickness (µm) | | | |
|---|---|---|---|---|
| Front Wing (RH) | 130 | 157 | 161 | 149 |
| Front Wing (LH) | 135 | 137 | 141 | 138 |
| Front Door (RH) | 172 | 142 | 156 | 157 |
| Front Door (LH) | 76 | 95 | 98 | 90 |
| Extra Cab (RH) | 159 | 140 | 148 | 149 |
| Extra Cab (LH) | 136 | 134 | 125 | 132 |

| ชิ้นส่วนยานยนต์ (Car Part) | ความหนาสี Paint Thickness (µm) | | | |
|---|---|---|---|---|
| Bonnet | 124 | 128 | 121 | 124 |
| Roof | 78 | 75 | 80 | 78 |
| Boot/Tail Gate | 157 | 159 | 148 | 155 |
| Tray (RH) | 166 | 153 | 126 | 148 |
| Tray (LH) | 141 | 137 | 128 | 135 |
