I023/0188-29

MERCEDES-BENZ E350 e Avant-garde

INSPECTION
BY ONE2CAR

Vehicle Inspection Report สรุปผลการตรวจสภาพรถ (Inspection Summary)

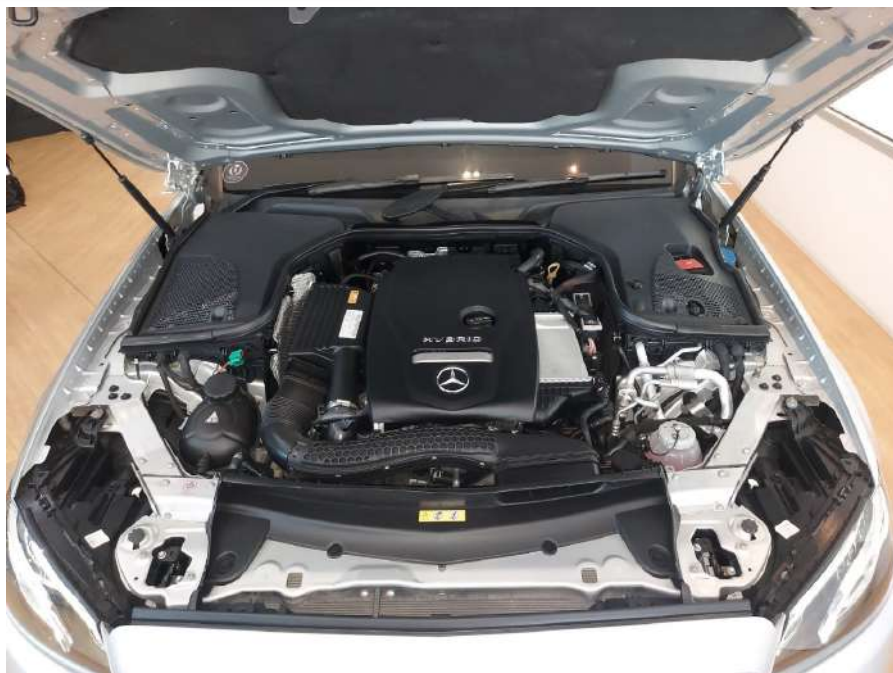
ภาพห้องเครื่อง

Voltage	12.07	V
Rating	650	CCA
Current	681	CCA
Internal resistance	4.1	mΩ
State of Charge	27	%
State of Health	100	%
Status	GREAT

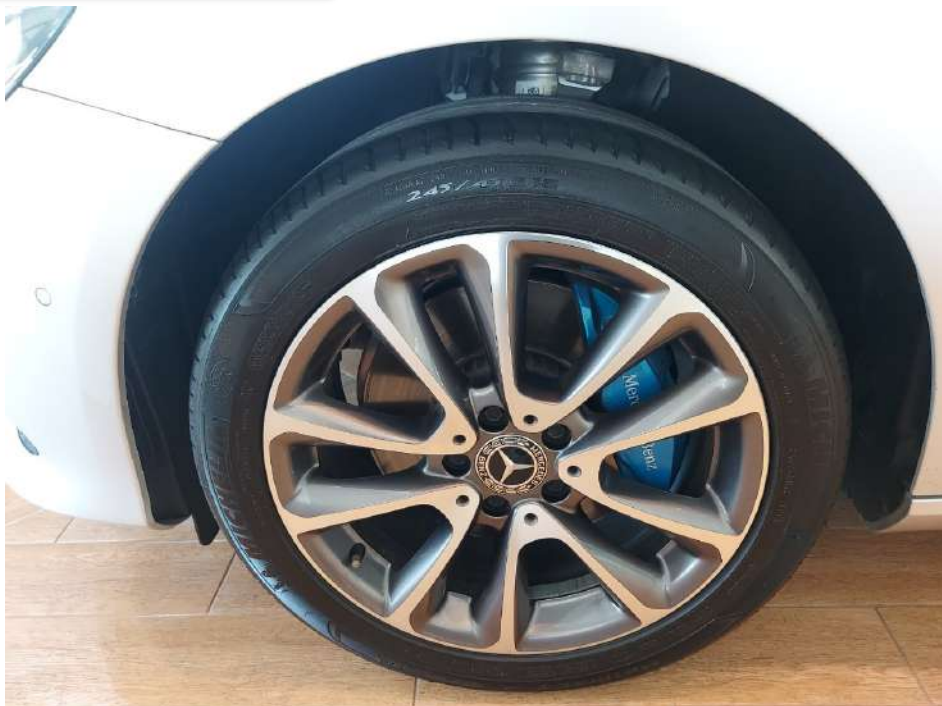
ขอบยาง ล้อ

51/19
