Vehicle Inspection Report

สรุปผลการตรวจสอบ (Inspection Summary)

ยี่ห้อ/รุ่น (Make/Model): HONDA ACCORD	วันที่ตรวจสอบรถยนต์(Date of Inspection): 22.01.61
เลขตัวถัง (VIN): MRHCR1640FP100630	เลขคำขอบริการ (Job No.) : I017/081-0037
เลขเครื่องยนต์ (Engine No.): R20Z31500575	<p>Vehicle Picture:</p>  
ปีผลิต (Build Date): 2015	
สี (Color): เทา	
เลขไมล์ (Mileage): 86632	
เลขทะเบียน (No. Plate): 4กร 8504	
ทะเบียนหมดอายุ (Registration Expiry): 18 พ.ย. 61	
ชื่อลูกค้า Customer Name:	
ที่อยู่ (Address):	
โทรศัพท์(Tel):	
สถานที่ตรวจสอบรถ (Inspection Place): REGENT HOME CAR

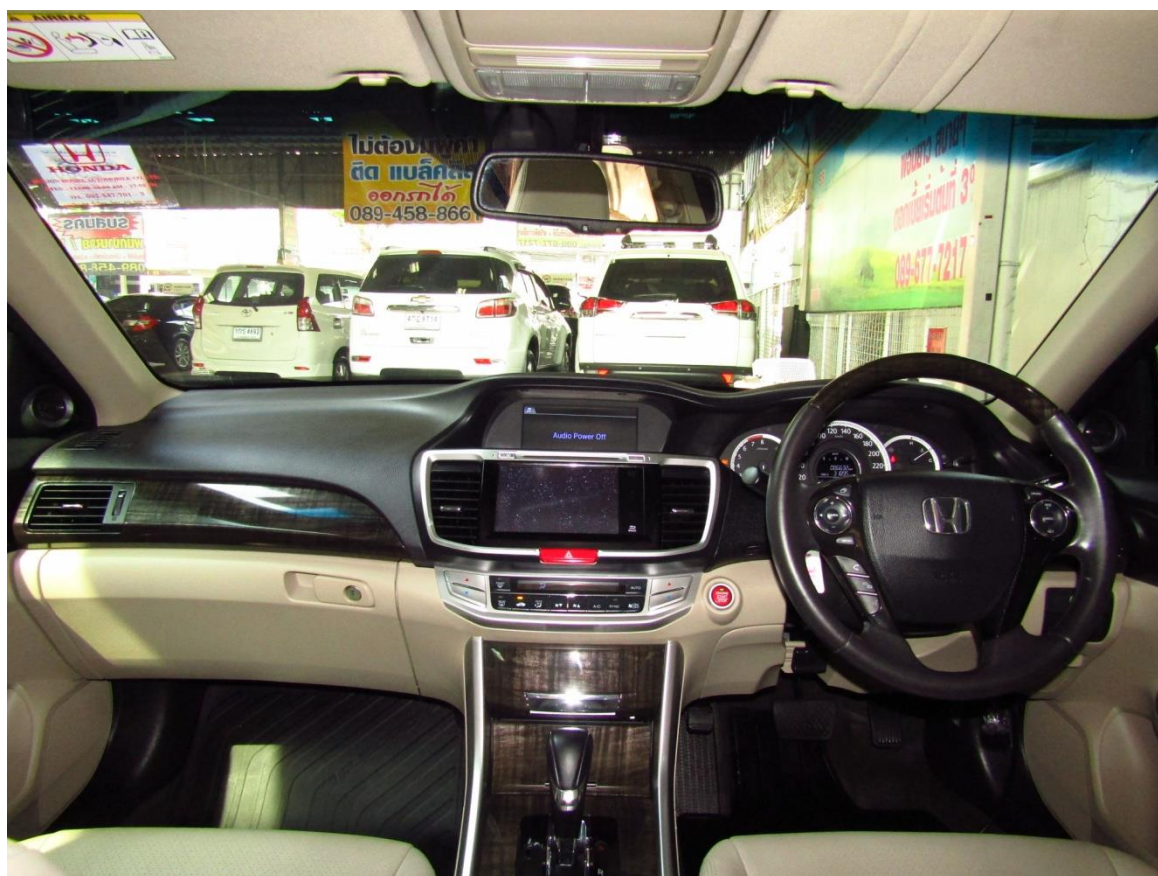
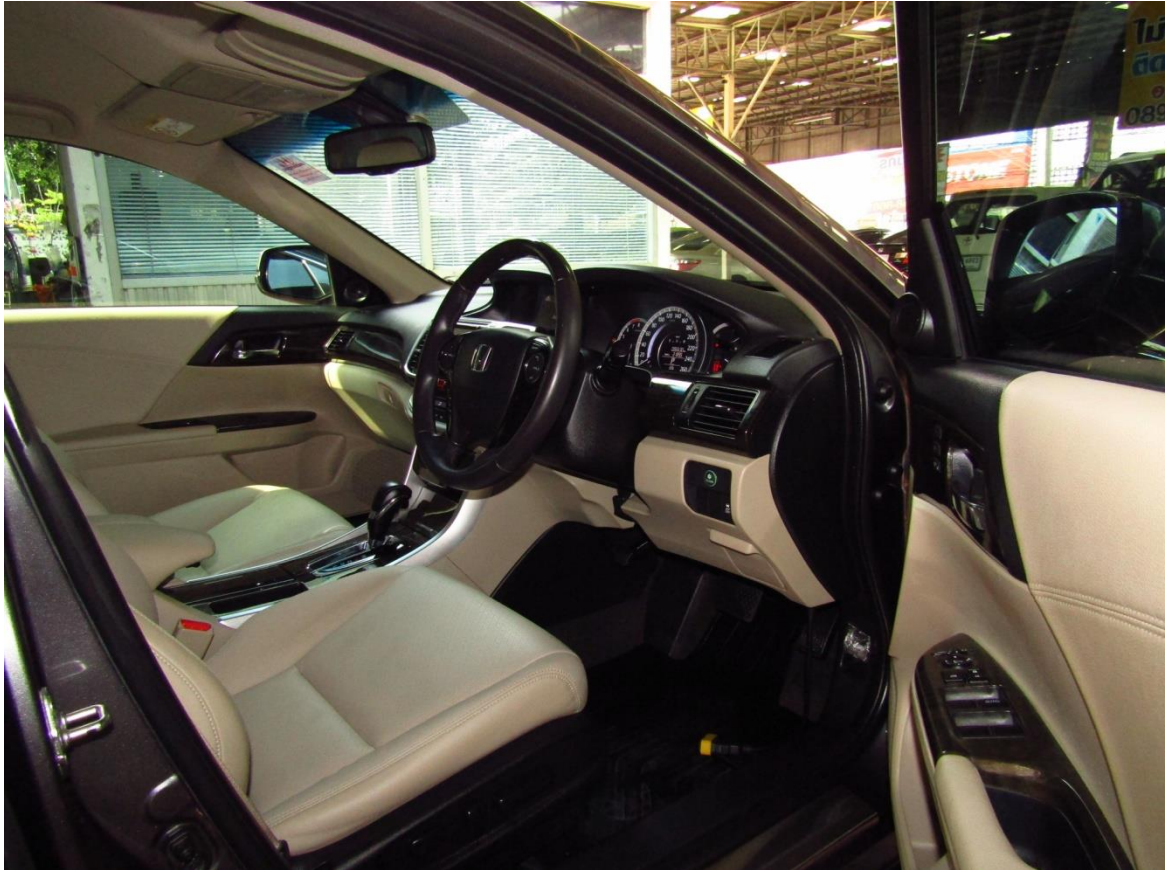
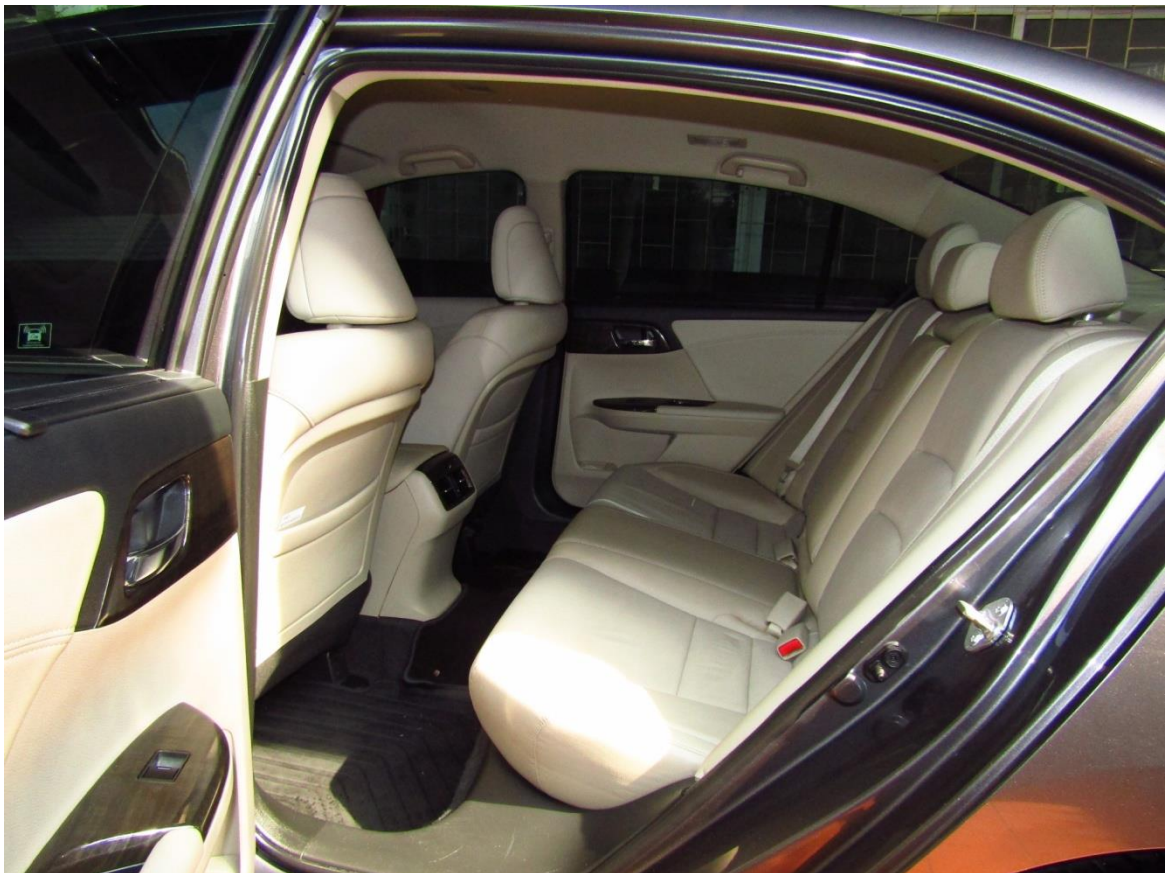
ภาพภายในด้านหน้า หลัง และ จุดบกพร่อง - Interior Visual Details (Front, Rear and/or Defect):

ที่นั่ง สภาพ Seat Appearance	สภาพดีตามอายุการใช้งาน
	การทำงาน การปรับ และการล็อกเบาะ Seat Adjust functional	ทำงานได้ดี
	สภาพ รางได้เบาะ Seat slide adjust rail	สภาพดีตามอายุการใช้งาน
	เข็มขัดนิรภัย Seat Belts	สภาพดีตามอายุการใช้งาน
	แผงคอนโซล Other Trims	สภาพดีตามอายุการใช้งาน
	เครื่องเสียงภายในรถ Radio/ Multiplayer	เปิด-ปิด ปกติ
	ลำโพง Speaker working	ทำงานปกติ
	ไล่ฝ้ากระจกหลัง Rear Window Demister	สภาพดีไม่พบรอยขาด
	อุปกรณ์ทำความเย็นและความร้อน Air Condition/Heater	แอร์เย็น ทำงานปกติ
	ชุดปัดน้ำฝน และระบบฉีดน้ำ Washers & Wipers	ทำงานปกติ
	แตร Horn	ทำงานปกติ
	บานพับและกอลอนประตู Doors, Locks & Hinges	สภาพดีเหมาะสมกับอายุการใช้งาน
	การเปิดประตูจากด้านใน Door Handle (inside)	ทำงานได้ดี
	สภาพยางขอบประตู Weather Strip	สภาพดีเหมาะสมกับอายุการใช้งาน
	การทำงานของกระจก Window Operation	ทำงานเปิด-ปิด ปกติ

หน้าปัดและมาตรวัด ปกติ หรือ มีไฟโชว์หรือไม่ Dash Warning Lights & Gauges	ไม่มีไฟโชว์
	การวินิจฉัยผ่านทาง OBD On-Board Diagnostics (OBD)	ปกติ
	ไฟส่องสว่าง All Lights	ปกติ
	สมุดคู่มือรถ Owner's Manual & Service Intervals	มีประจำรถ
	อื่นๆ เพิ่มเติม เช่น กลิ่น เศษกระดาษ Odor and Other	N/A

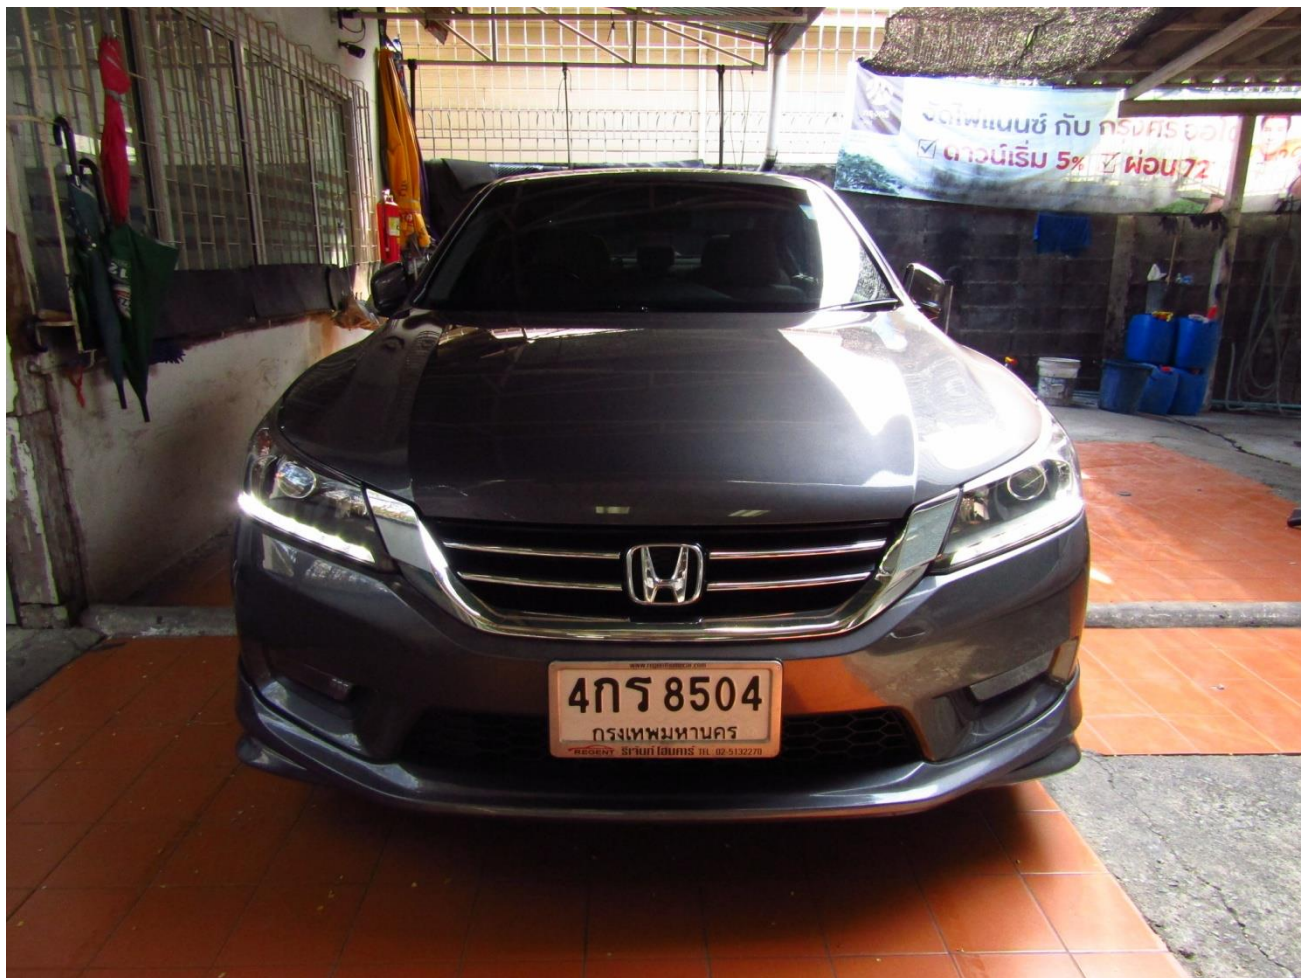
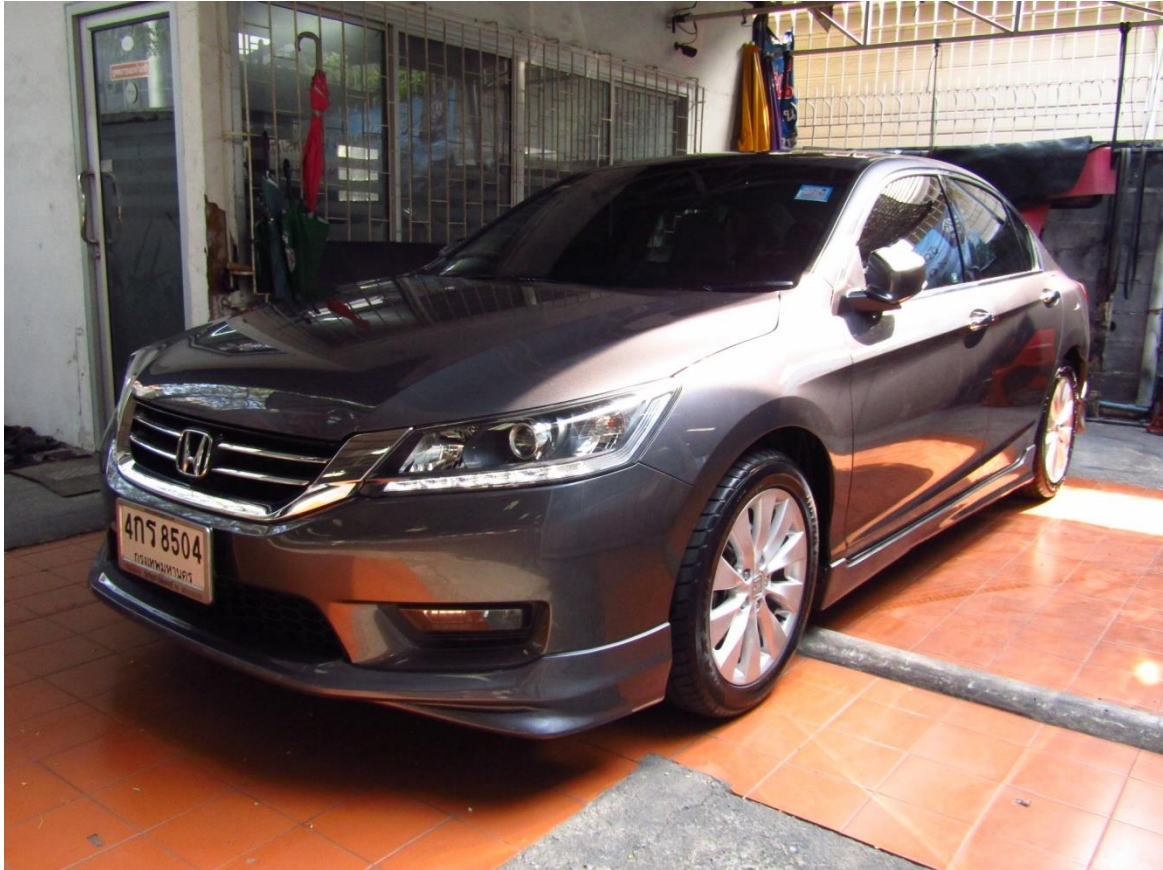
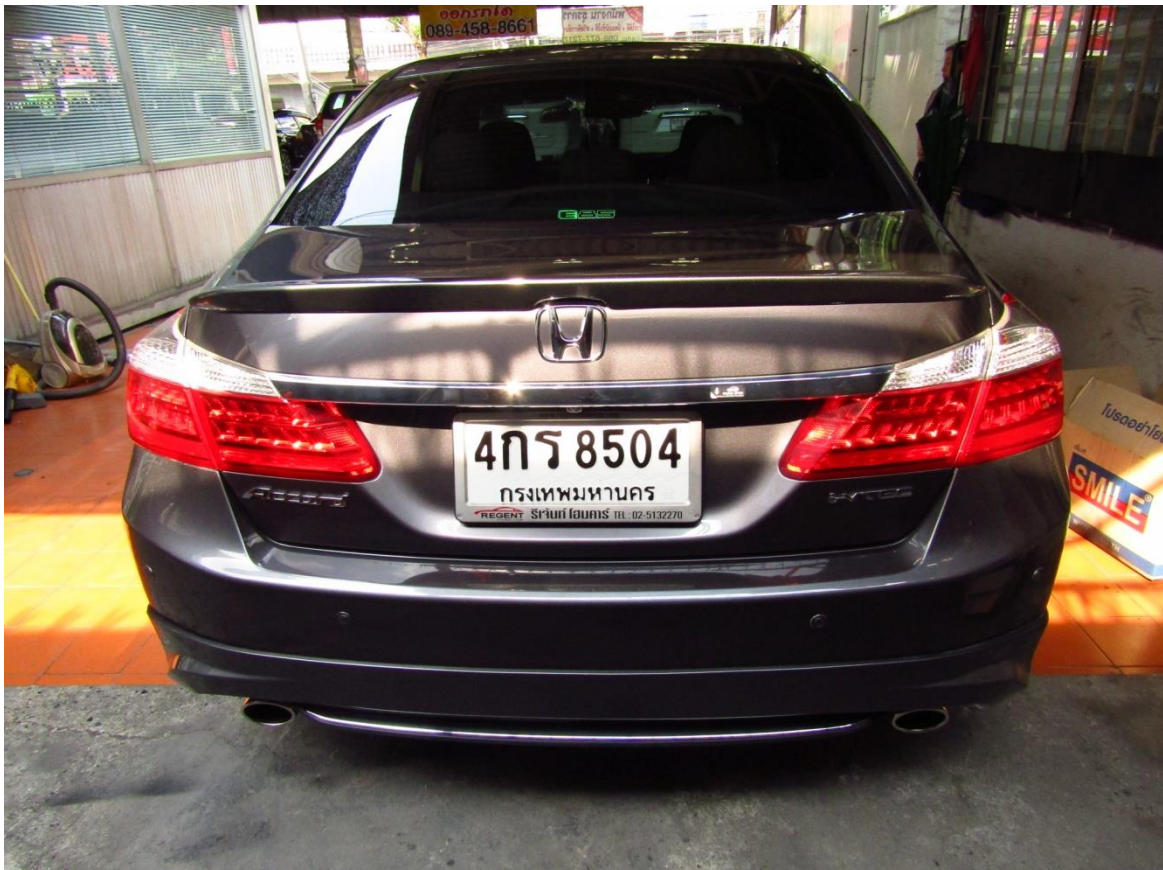
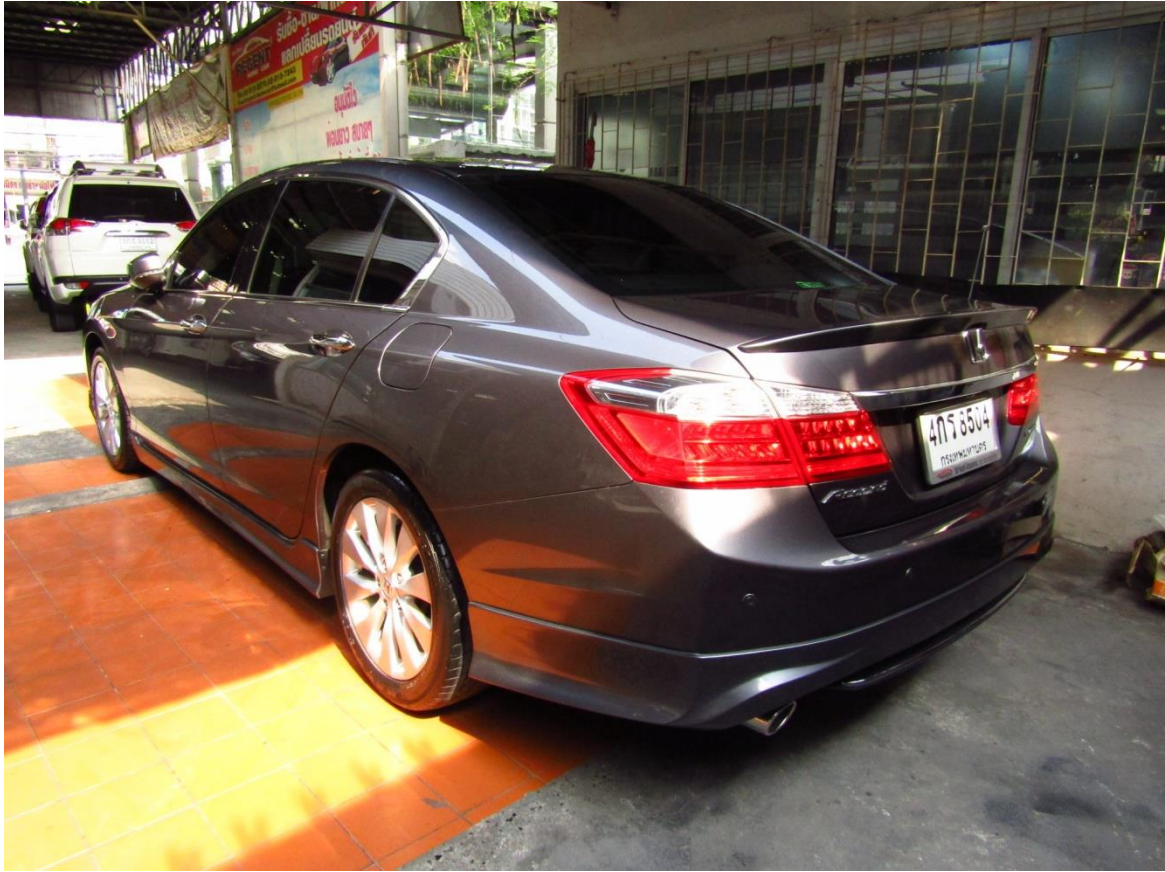
ภาพภายนอก - Exterior Visual Details:

กันชนหน้า Front Bumper	สภาพดี
	คาน รับกันชนหน้า (ขวา) Front Side Member (Right) Appearance	สภาพดี
	คาน รับกันชนหน้า (ซ้าย) Front Side Member (Left) Appearance	สภาพดี
	กระจังหน้ารถ Front Grill	สภาพดี
	ชุดคานหน้ารับหม้อน้ำ Radiator Core Support	สภาพดี
	ฝากระโปรงหน้ารถ Bonnet	สภาพดี
	ฝาห้องเครื่องด้านหน้า Cowl Panel Fire Wall	สภาพดี
	กระจกหน้า Windshield	สภาพดี
	หลังคา Roof	สภาพดี
	สภาพ และการทำงาน หลังคาชั้นรูป หลังคาเปิดประทุน Sunroof/Convertible functional and appearance	N/A
	แก้มหน้าขวา Front Right Wing	สภาพดี
	ประตูหน้าขวา Front Right Door	สภาพดี
	กระจกมองข้างขวา Right Rear Mirror	สภาพดี
	ประตูหลังขวา Rear Right Door	สภาพดี

ประตูเลื่อนด้านขวา Sliding Right Door	N/A
	แก้มหลังขวา Rear Right Wing	สภาพดี
	ชายน้าด้านขวา Right Rocker Panel	สภาพดี
	แก้มหน้าซ้าย Front Left Wing	สภาพดี
	ประตูหน้าซ้าย Front Left Door	สภาพดี
	กระจกมองข้างซ้าย Left Rear Mirror	สภาพดี
	ประตูหลังซ้าย Rear Left Door	สภาพดี
	ประตูเลื่อนด้านซ้าย Sliding Left Door	N/A
	แก้มหลังซ้าย Rear Left Wing	สภาพดี
	ชายน้าด้านซ้าย Left Rocker Panel	สภาพดี
	ประตูหลัง Rear Tail Gate	N/A
	ฝากระโปรงหลัง Boot	สภาพดี
	กระจกหลัง Rear Screen	สภาพดี
	กันชนหลัง Rear Bumper	สภาพดี
	คาน รับกันชนหลัง (ขวา) Rear Side Member (Right) Appearance	สภาพดี

คาน รับกันชนหลัง (ซ้าย) Rear Side Member (Right) Appearance	สภาพดี
	เสาโครงสร้าง A ขวา Right A-Pillar	สภาพดี
	เสาโครงสร้าง B ขวา Right B-Pillar	สภาพดี
	เสาโครงสร้าง C ขวา Right C-Pillar	สภาพดี
	เสาโครงสร้าง D ขวา Right D-Pillar	N/A
	เสาโครงสร้าง A ซ้าย Left A-Pillar	สภาพดี
	เสาโครงสร้าง B ซ้าย Left B-Pillar	สภาพดี
	เสาโครงสร้าง C ซ้าย Left C-Pillar	สภาพดี
	เสาโครงสร้าง D ซ้าย Left D-Pillar	N/A
	สภาพรวมของโครงสร้างแชสซี Chassis Frames & Members Appearance	สภาพดี
	สภาพใต้ท้องรถและอุปกรณ์ใต้ท้องรถ Under Body and Parts Appearance	สภาพดีตามอายุการใช้งาน
	ช่วงล่างหน้า Front Suspension	สภาพดีตามอายุการใช้งาน
	ช่วงล่างหลัง Rear Suspension	สภาพดีตามอายุการใช้งาน
	ระบบบังคับเลี้ยว Steering Components	สภาพดีตามอายุการใช้งาน
	เสื้อเกียร์ Transmission Housing	สภาพดีตามอายุการใช้งาน

ท่อไอเสีย Exhaust	สภาพดีตามอายุการใช้งาน
	เฟืองท้าย Differentia	N/A
	เพลาชับ Drive Shafts	สภาพดีตามอายุการใช้งาน
	การทำงานของเปิดปิดประตูทุกบาน All Door Handle Functional	ปกติ
	การทำงานของฝาช่องเติมน้ำมัน Fuel Cap functional	ปกติ
	ช่องเก็บยางอะไหล่ Spare Tire Housing	สภาพดี
	อื่นๆเพิ่มเติม Others	N/A

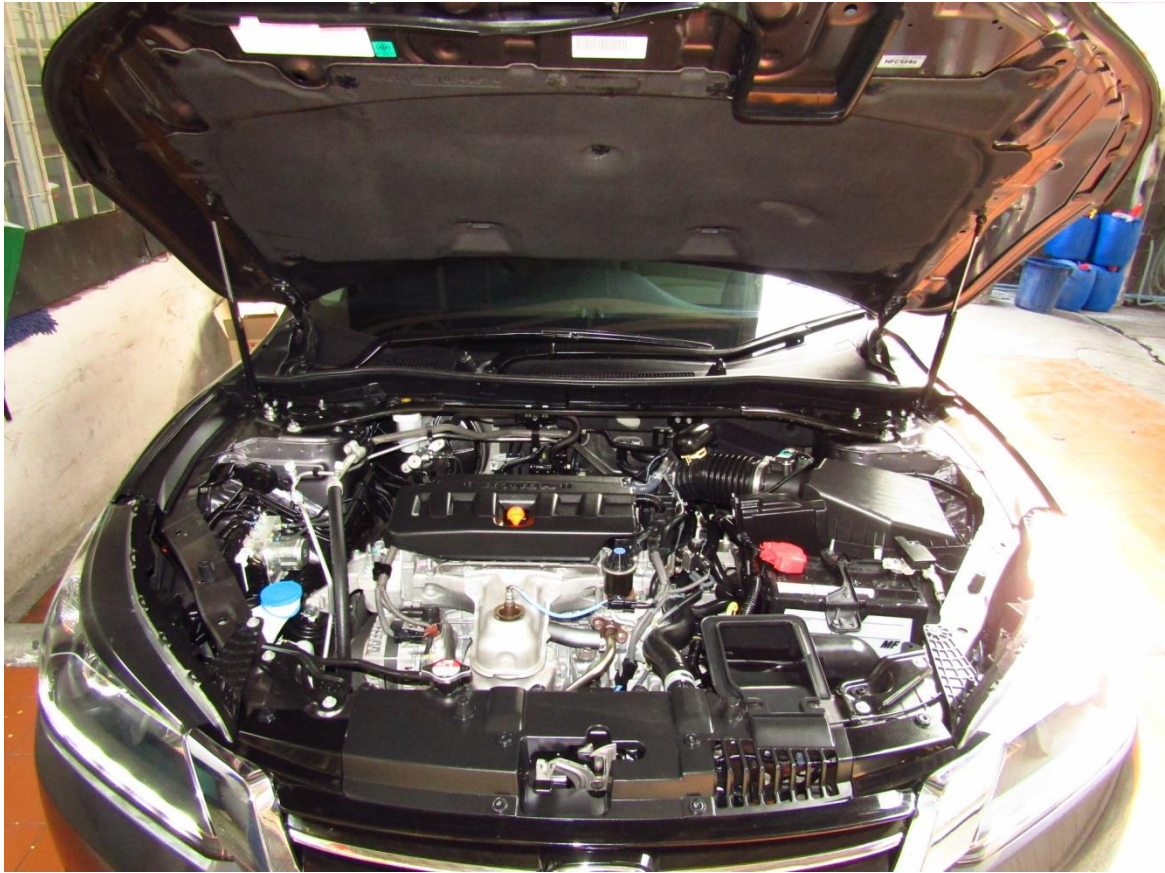
ภาพห้องเครื่อง - Engine Bay Visual Details

การทดสอบ แบตเตอรี่ Battery Test Note: If state of charge is lower than 80%, battery need to fully recharge before used. (ถ้า state of charge ต่ำกว่า 80% ควรทำการชาร์ต แบตเตอรี่ให้เต็มก่อนใช้งาน)	Battery Test		Charging System Test at 2000 rpm	
		Voltage	7.98 V	Voltage	8.23 V
		Rating	520 CCA	Status	Normal
		Current	81 CCA	Start System Test	
		Internal resistance	mΩ 33.47	Start Voltage	- V
		State of Charge	0 %	Status	-
		State of Health	11 %	Max. Load Test at 2000 rpm	
		Status	Replace	Max. Load	- V
		Test Date	22.01.61	Voltage	-
				Status	-

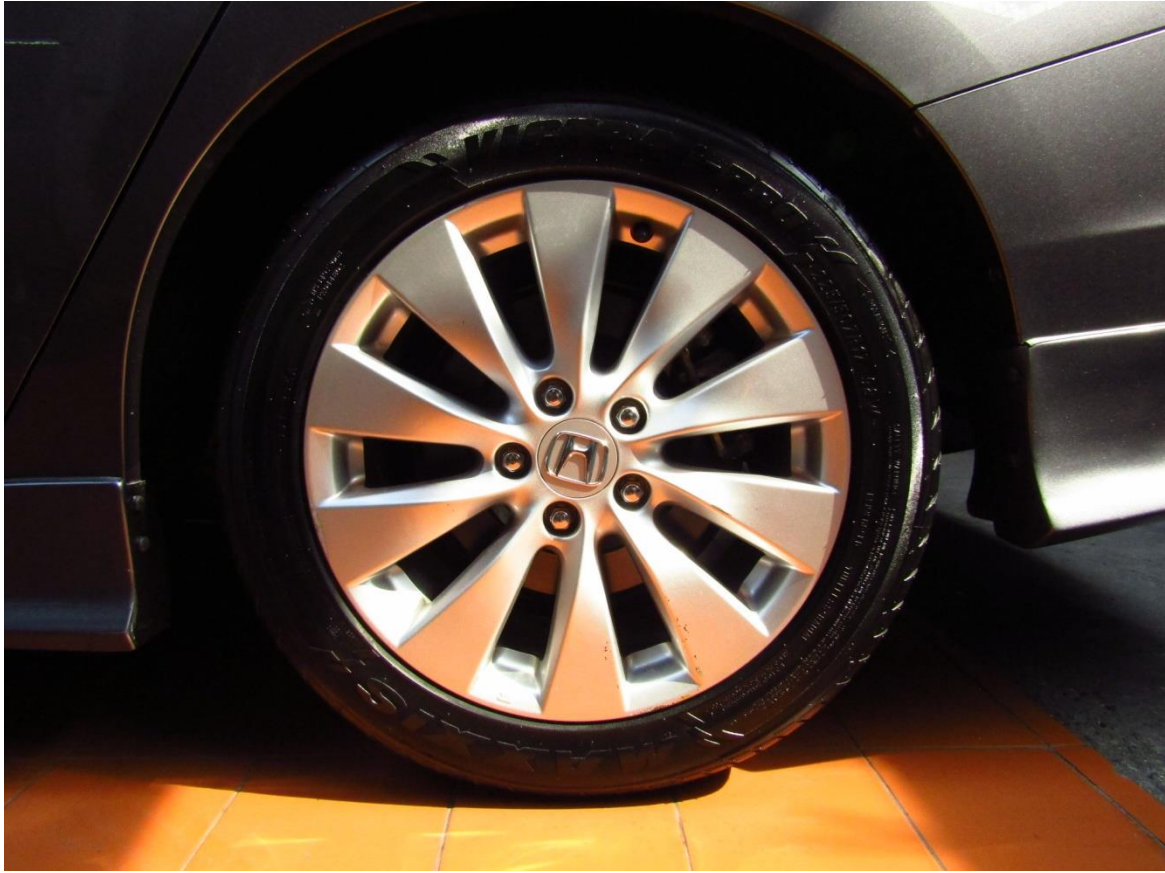
ภาพโดยรวมของยาง ล้อ และ เบรค - Tyres, Wheels & Brakes Visual Details:

สภาพยางรถยนต์, เดือน/ปี ผลิต Tyres Appearance, Year	ปียางผลิต 2517 ยางสภาพดี
	สภาพล้อรถ Wheel Rims Appearance	สภาพดีตามอายุการใช้งาน
	ยางอะไหล่ และล้อ Spare Tyre & Rim	สภาพดีตามอายุการใช้งาน
	ก้ามเบรค และท่อน้ำมัน Brake Hose Callipers & Pipes	สภาพปกติไม่พบการรั่วซึม
	ผ้าเบรค (หน้า/หลัง) Brake Pads (Front/Rear)	สภาพดีตามอายุการใช้งาน
	จานเบรค Brake Discs (Front/Rear)	ควรเจียจานเบรคครั้งต่อไปที่เปลี่ยนผ้าเบรค
	ดรัมเบรคล้อหลัง Brakes and Drums any No Leakage	N/A
	การทำงานของเบรคมือ Park Brake function	ระยะการทำงานปกติ
	คำแนะนำอื่นๆ Other	N/A
