1022/0212-8

Mitsubishi Outlander PHEV 2.4 GT Premium...

Jan 20, 2023

## Vehicle Inspection Report สรุปผลการตรวจสภาพรถ (Inspection Summary)

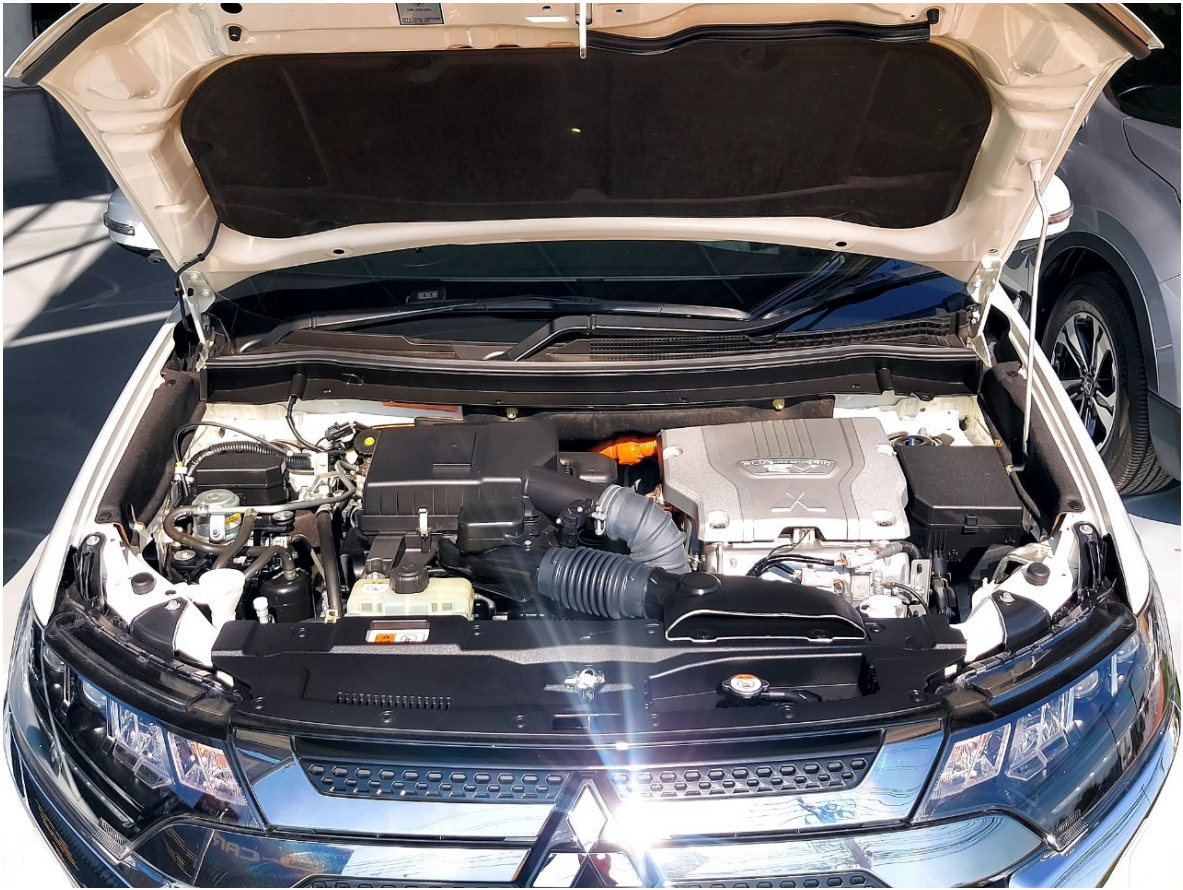
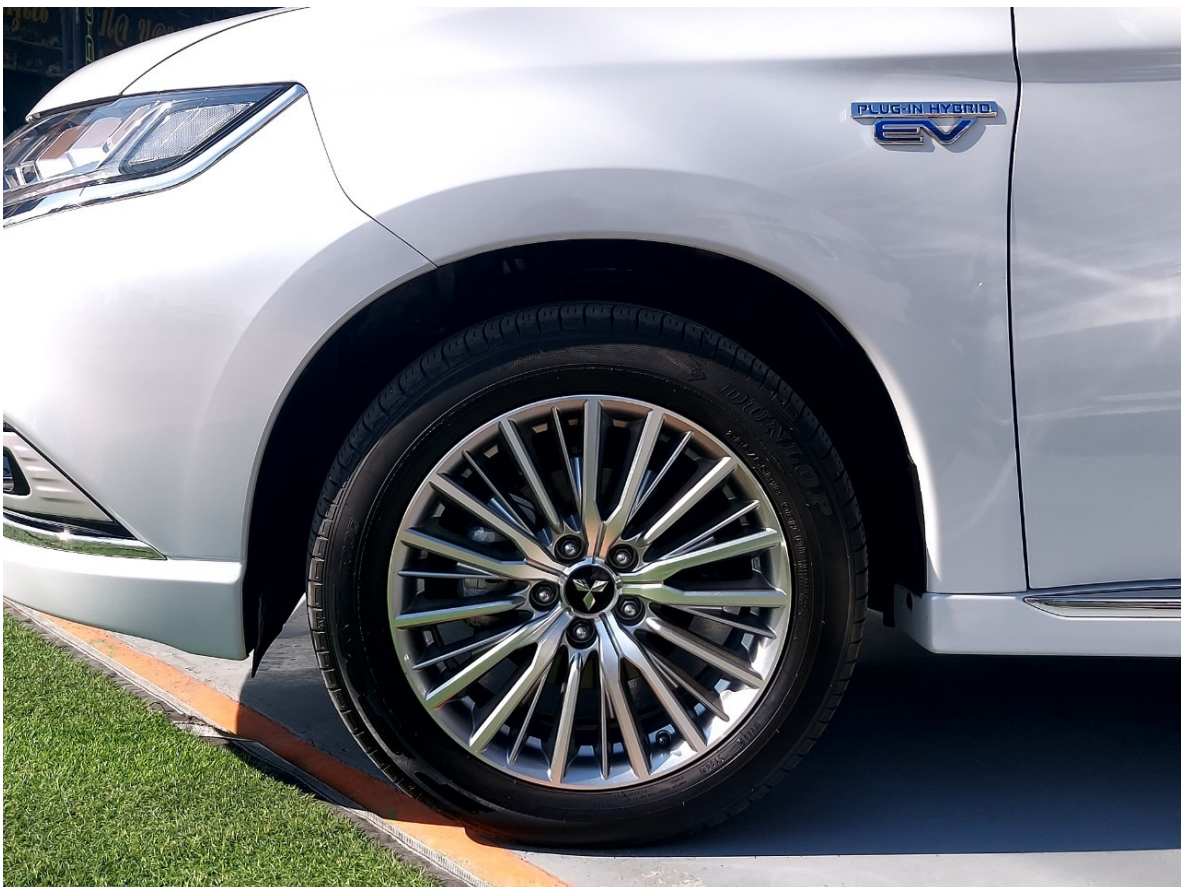
ภาพห้องเครื่อง ขอบยาง ด้อย
