I024/0064-20

BMW 320d 2.0 Sport

Mar 20, 2024

Vehicle Inspection Report สรุปผลการตรวจสภาพรถ (Inspection Summary)

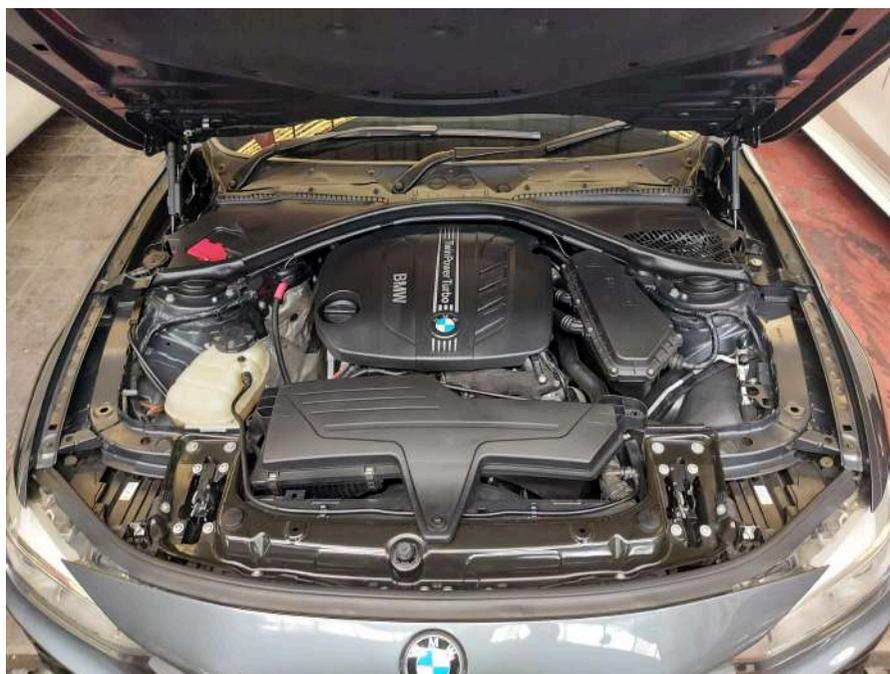
ภาพห้องเครื่อง

Voltage	12.11	V
Rating	650	CCA
Current	338	CCA
Internal resistance	8.28	mΩ
State of Charge	32	%
State of Health	34	%
Status	REPLACE

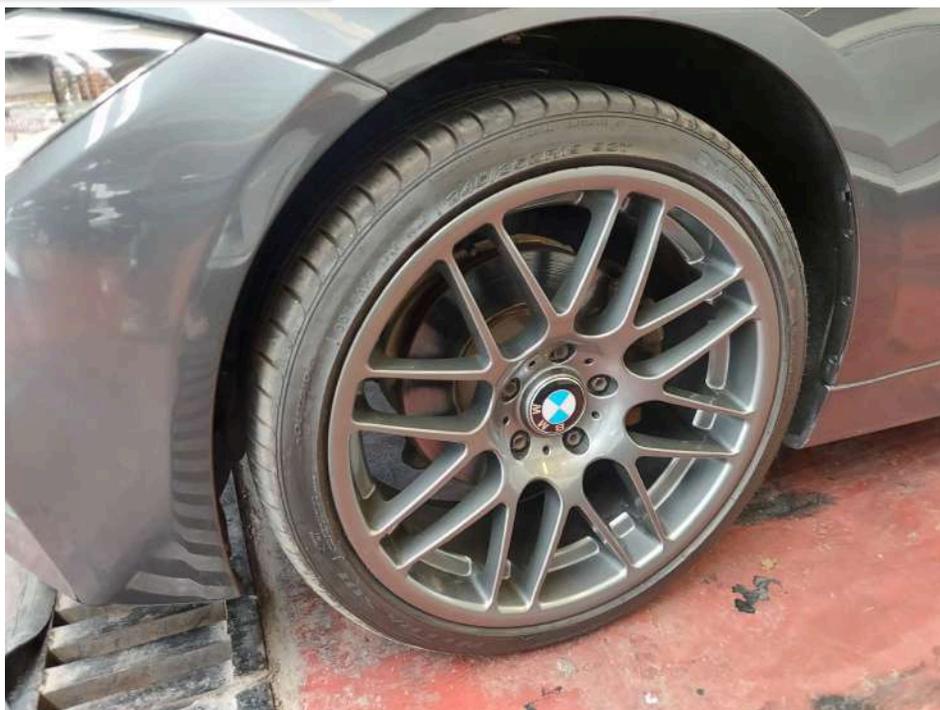
ขอบยาง ล้อ

33/23
