1024/0016-7

BMW X1 2.0 sDrive18i M Sport

INSPECTION
BY ONE2CAR

Vehicle Inspection Report สรุปผลการตรวจสภาพรถ (Inspection Summary)

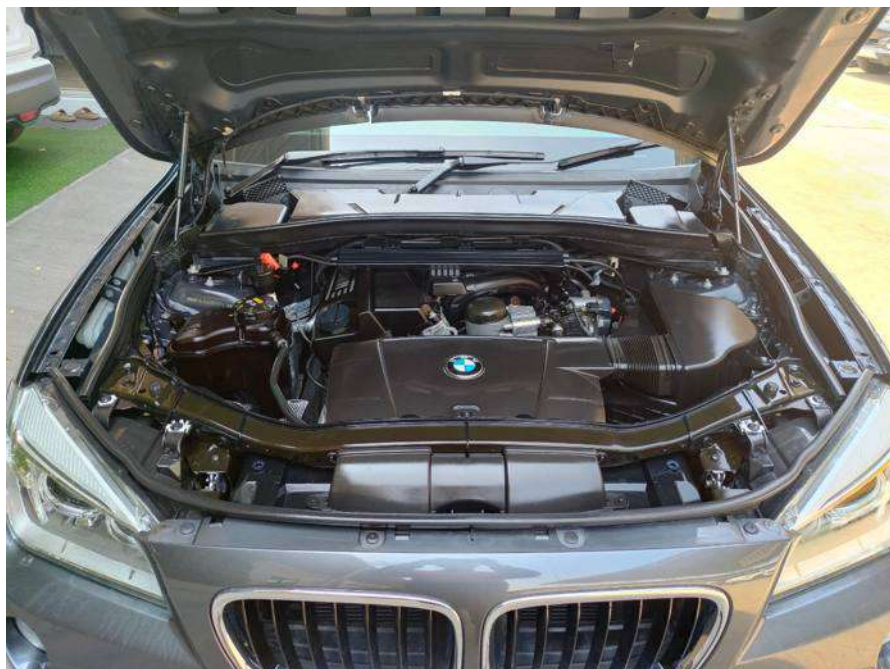
ภาพห้องเครื่อง

Voltage	12.53	V
Rating	550	CCA
Current	414	CCA
Internal resistance	6.76	mΩ
State of Charge	73	%
State of Health	57	%
Status	CAUTION

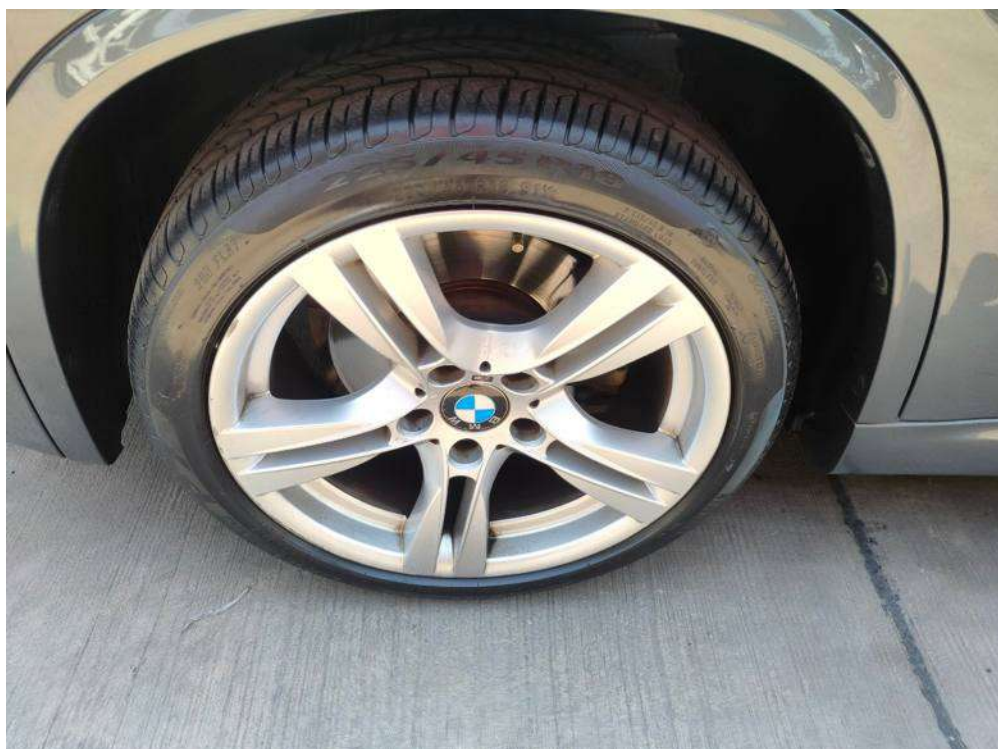
ขอบยาง ล้อ

พอใช้ (Fair)

09/19
