I024/0167-1

BMW 520d 2.0 Sport

Apr 26, 2024

Vehicle Inspection Report

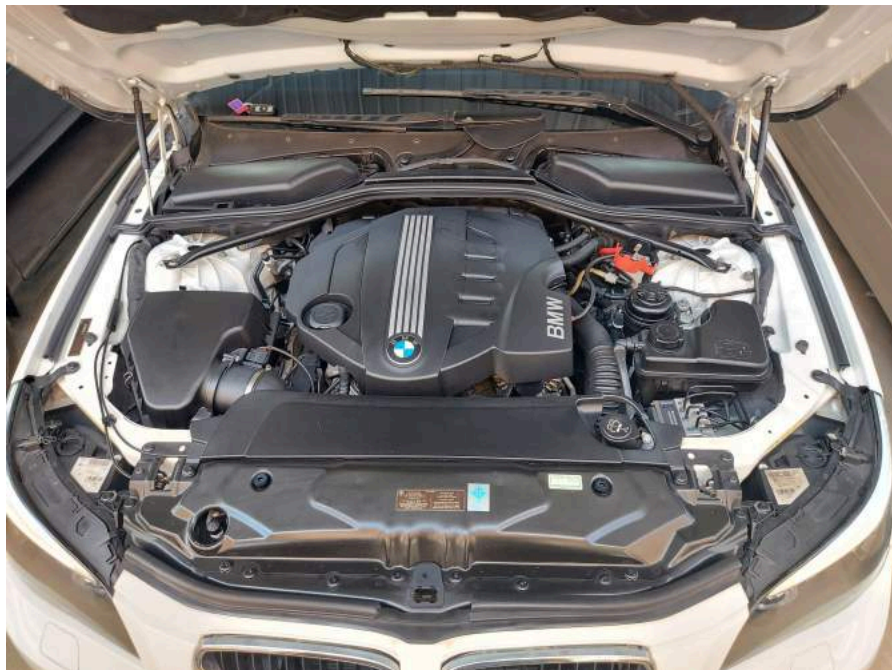
ภาพห้องเครื่อง

Voltage	12.02	V
Rating	590	CCA
Current	491	CCA
Internal resistance	5.69	mΩ
State of Charge	22	%
State of Health	69	%
Status	GOOD

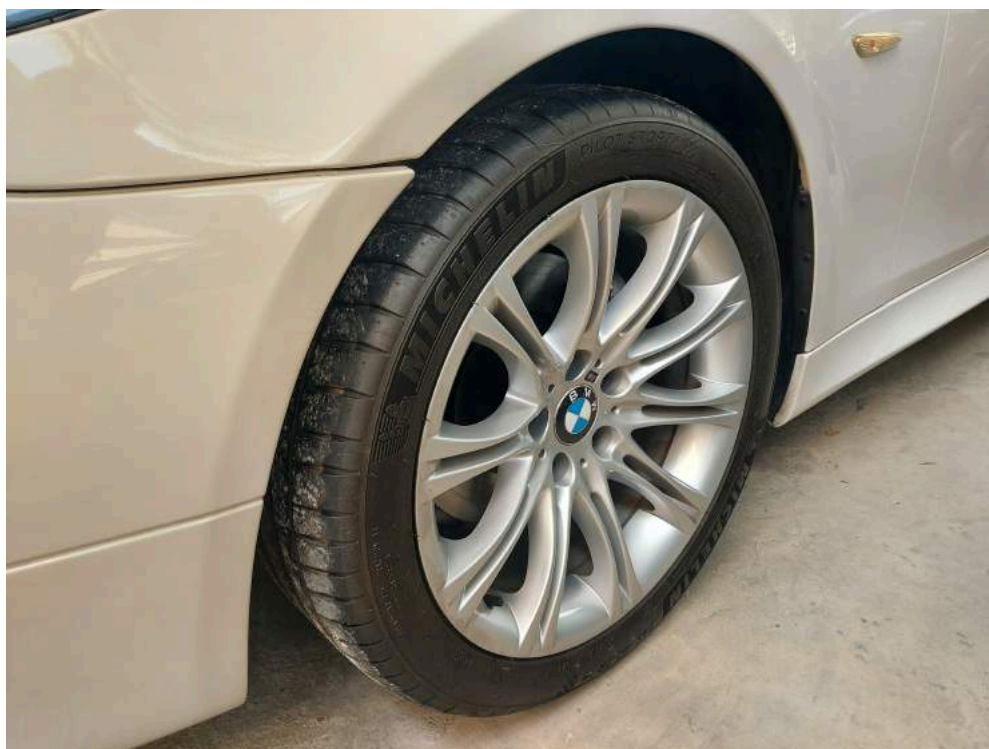
ขอบยาง ล้อ

06/20
