**1023/0250-2**

Mitsubishi Pajero Sport 2.5 GT 4WD SUV

Aug 16, 2023

# Vehicle Inspection Report

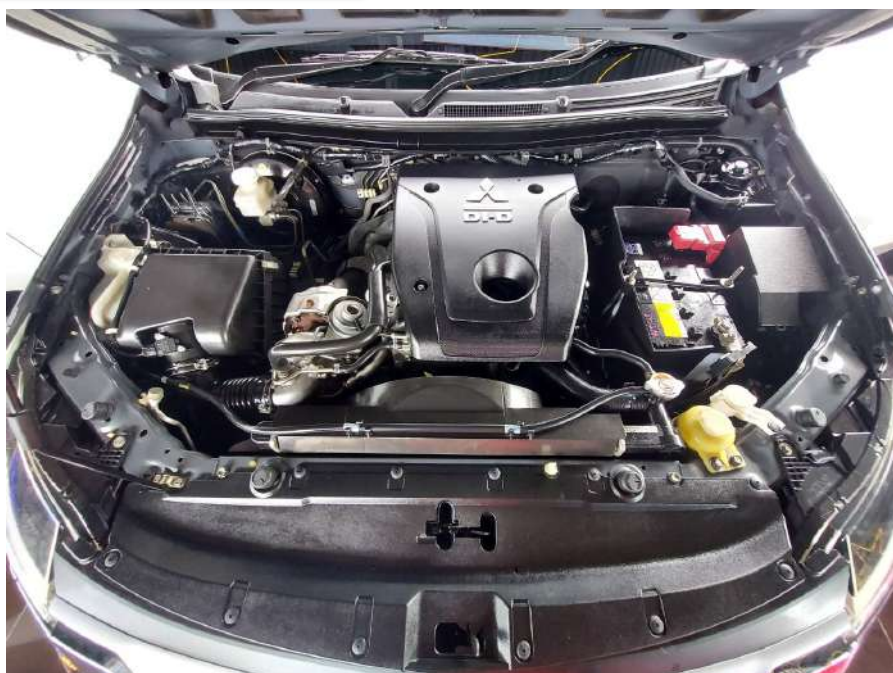
### ภาพห้องเครื่อง

Voltage	12.47	V
Rating	660	CCA
Current	582	CCA
Internal resistance	4.8	mΩ
State of Charge	67	%
State of Health	88	%
Status	GREAT

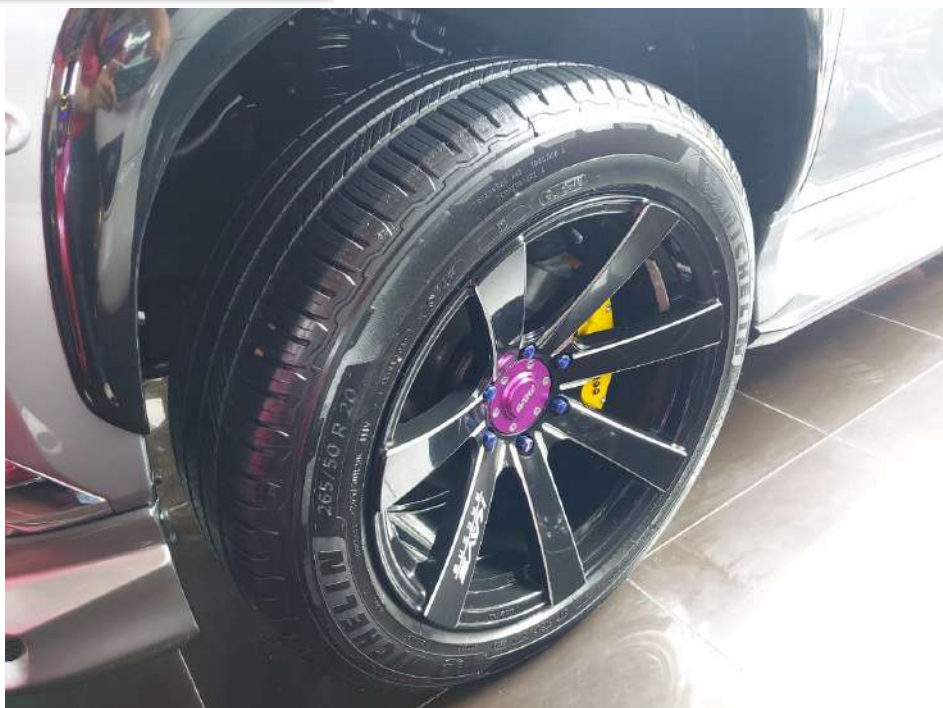
#### ขอบยาง ล้อ

18/22
