1023/0263-1

SUZUKI SWIFT 1.2

8 ก.ย. 2023

Vehicle Inspection Report สรุปผลการตรวจสภาพรถ (Inspection Summary)

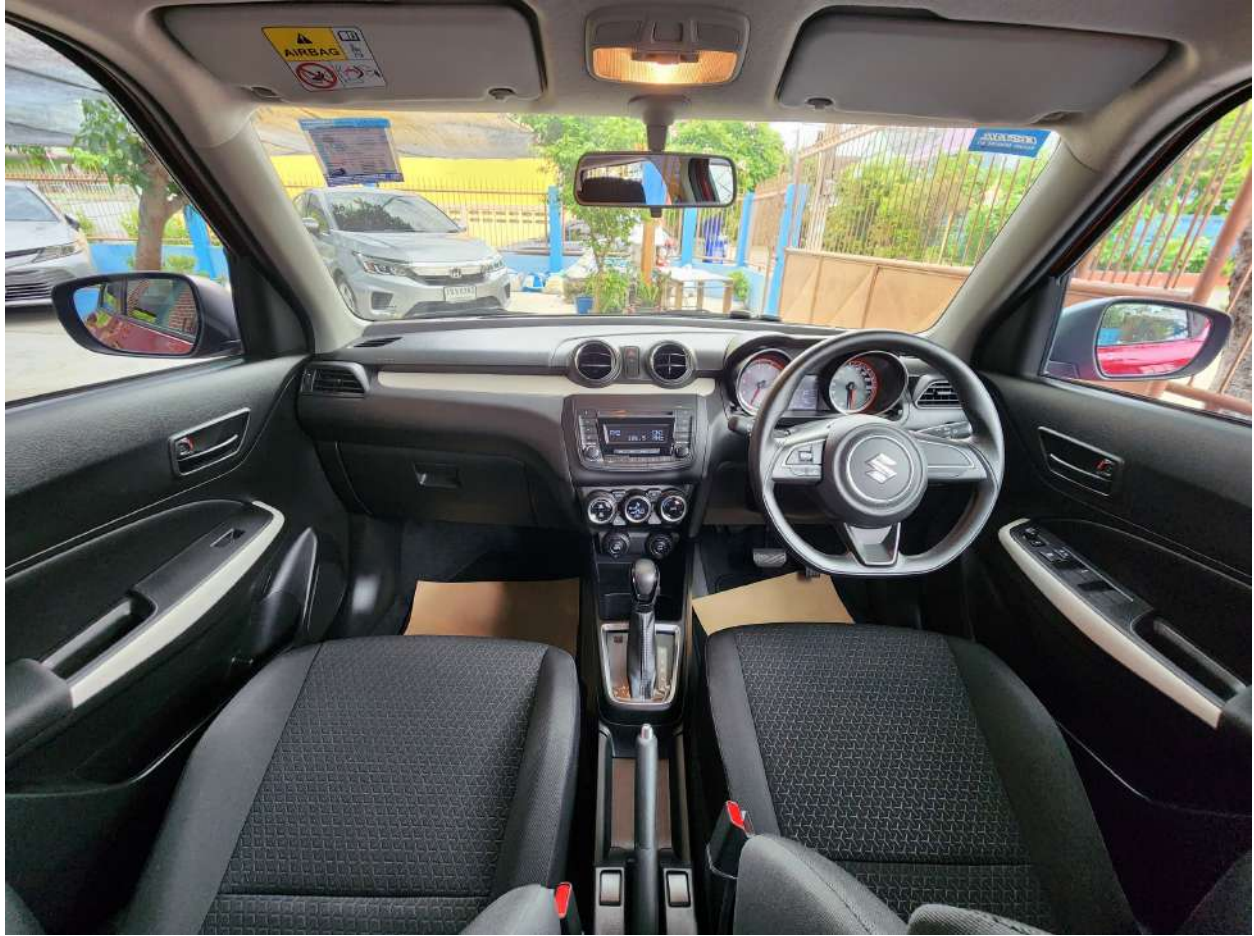
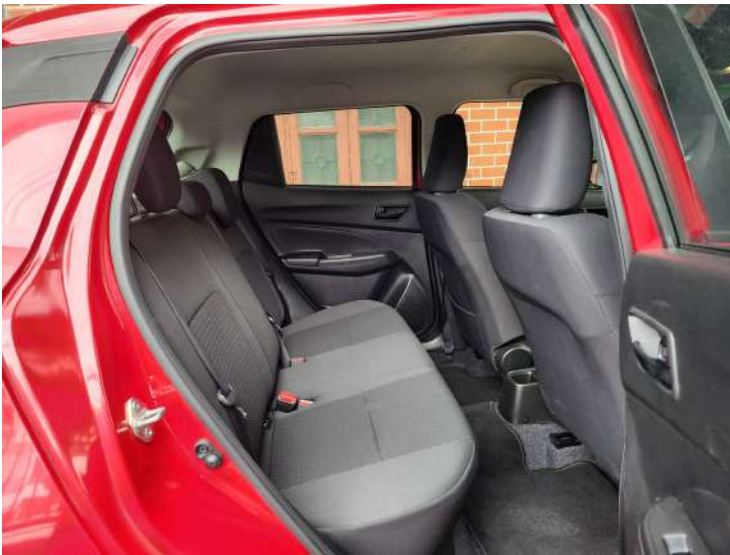
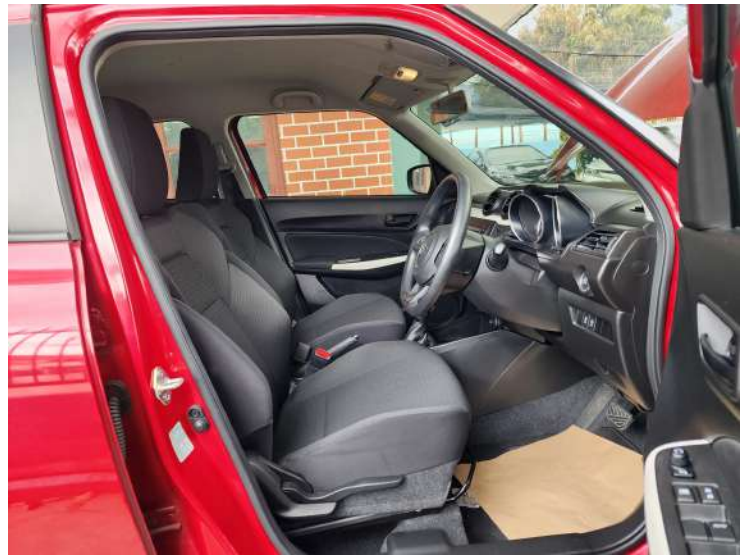
ภาพภายใน

ประเมินสภาพรวม: ผ่าน
อุปกรณ์หลัก/อุปกรณ์เสริมขณะขับที่:

- ✓ ระบบปรับอากาศ [ผ่าน]
- ✓ ไฟส่องสว่าง [ผ่าน]
- ✓ ไฟเลี้ยว/ไฟฉุกเฉิน [ผ่าน]
- ✓ หน้าปัดและมาตรวัด [ผ่าน]
- ✓ เข็มชดนิรภัย [ผ่าน]
- ✓ แตร [ผ่าน]
- ✓ เครื่องเล่นเพลง [ผ่าน]
- ✓ ระบบปัดน้ำฝน [ผ่าน]
- ✓ เบาะนั่งยึดแน่น [ผ่าน]
- ✓ กระจกไฟฟ้า [ผ่าน]

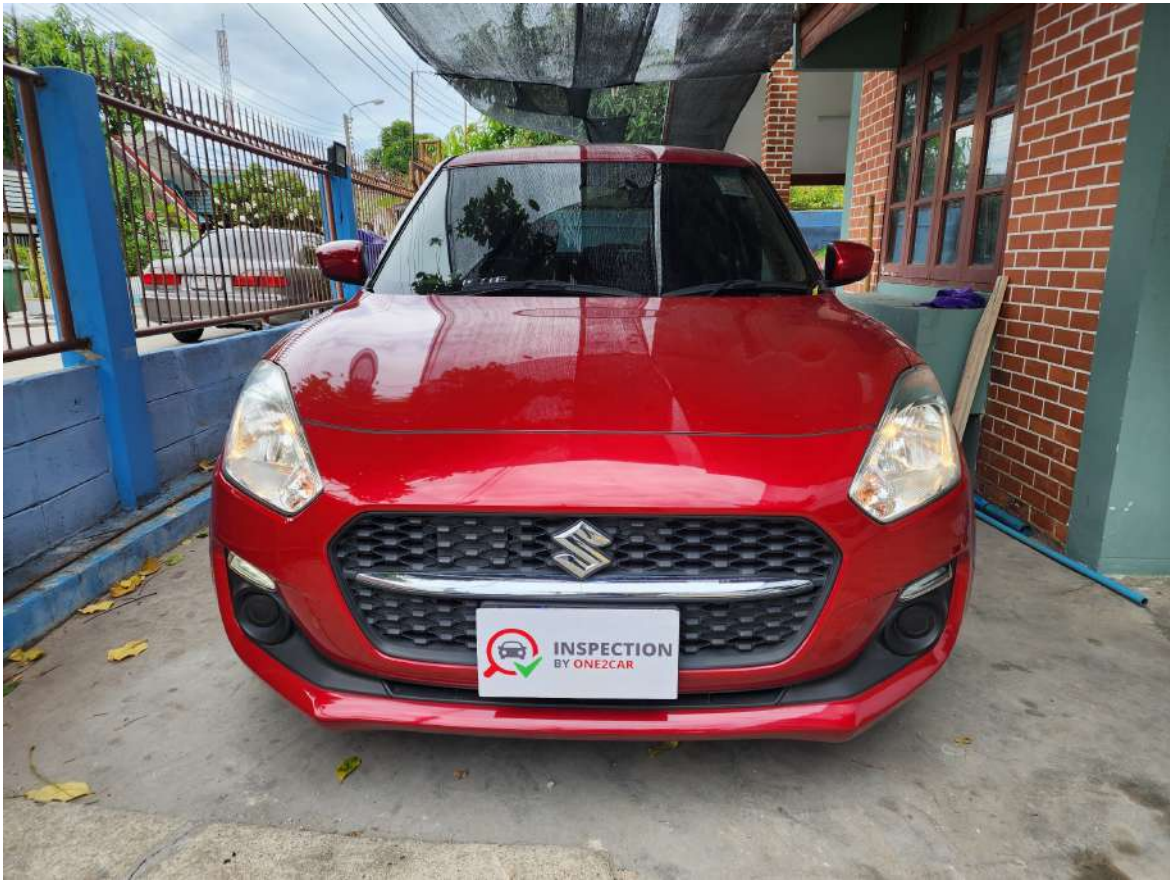
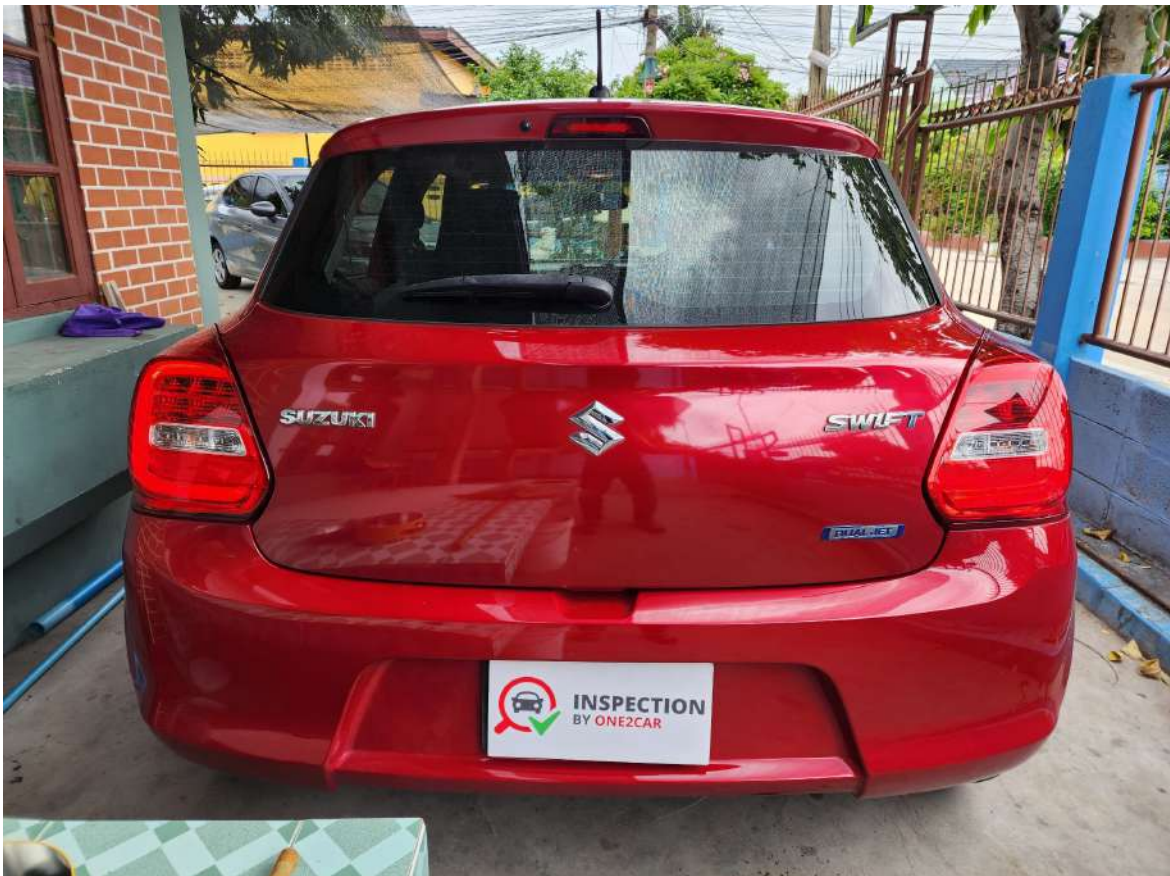
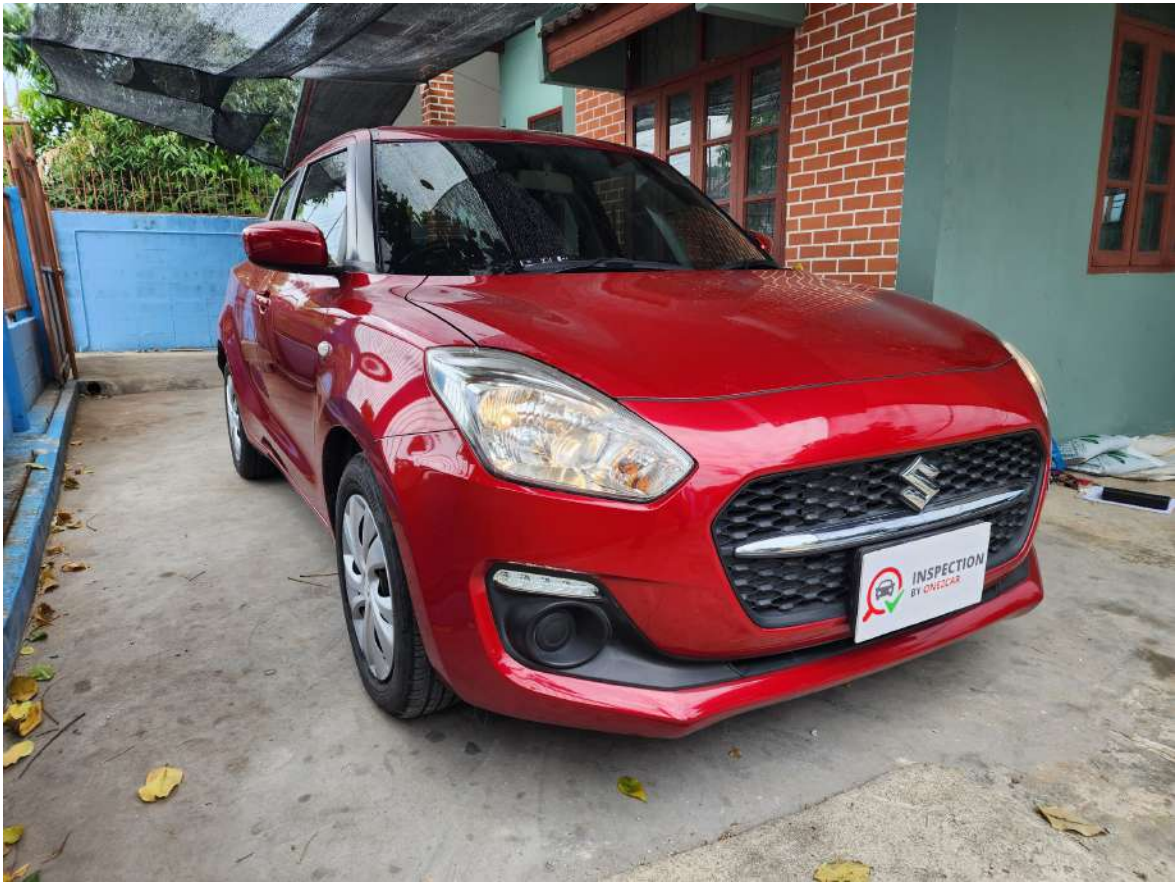
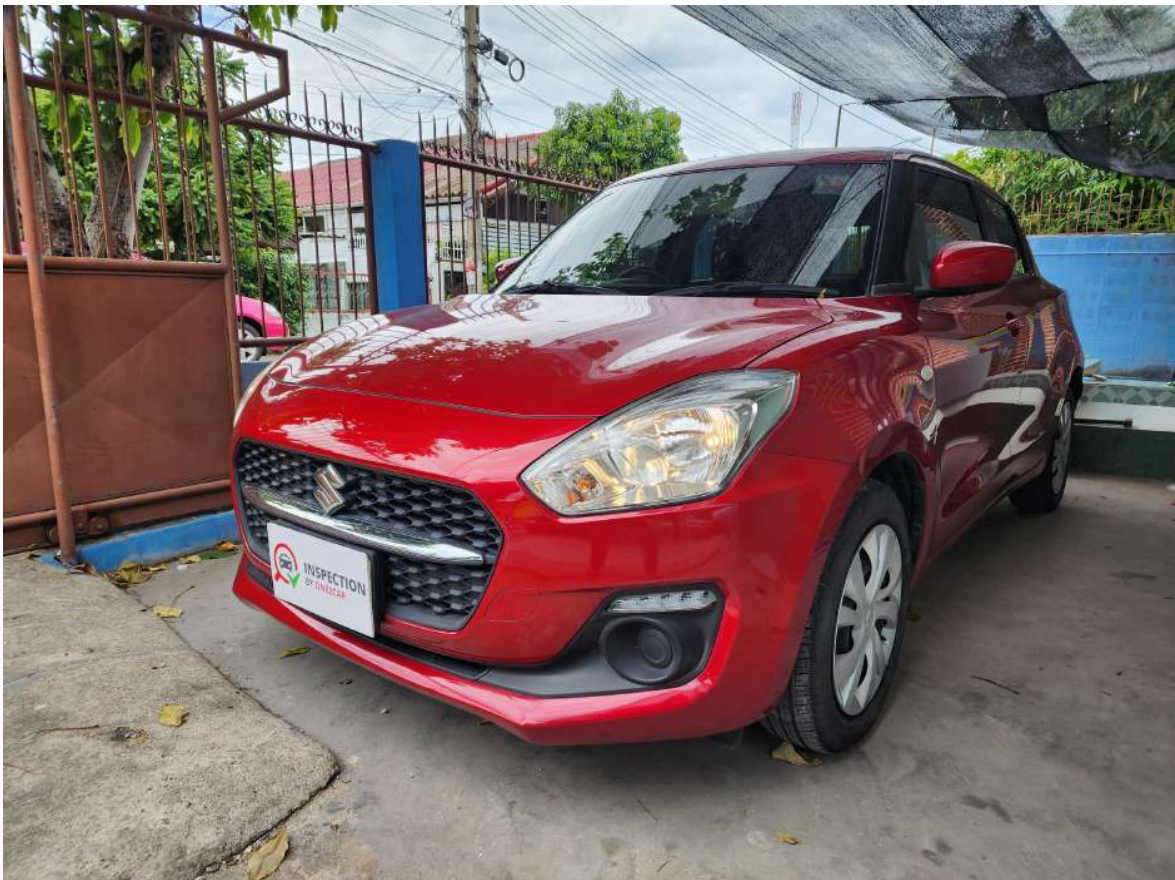
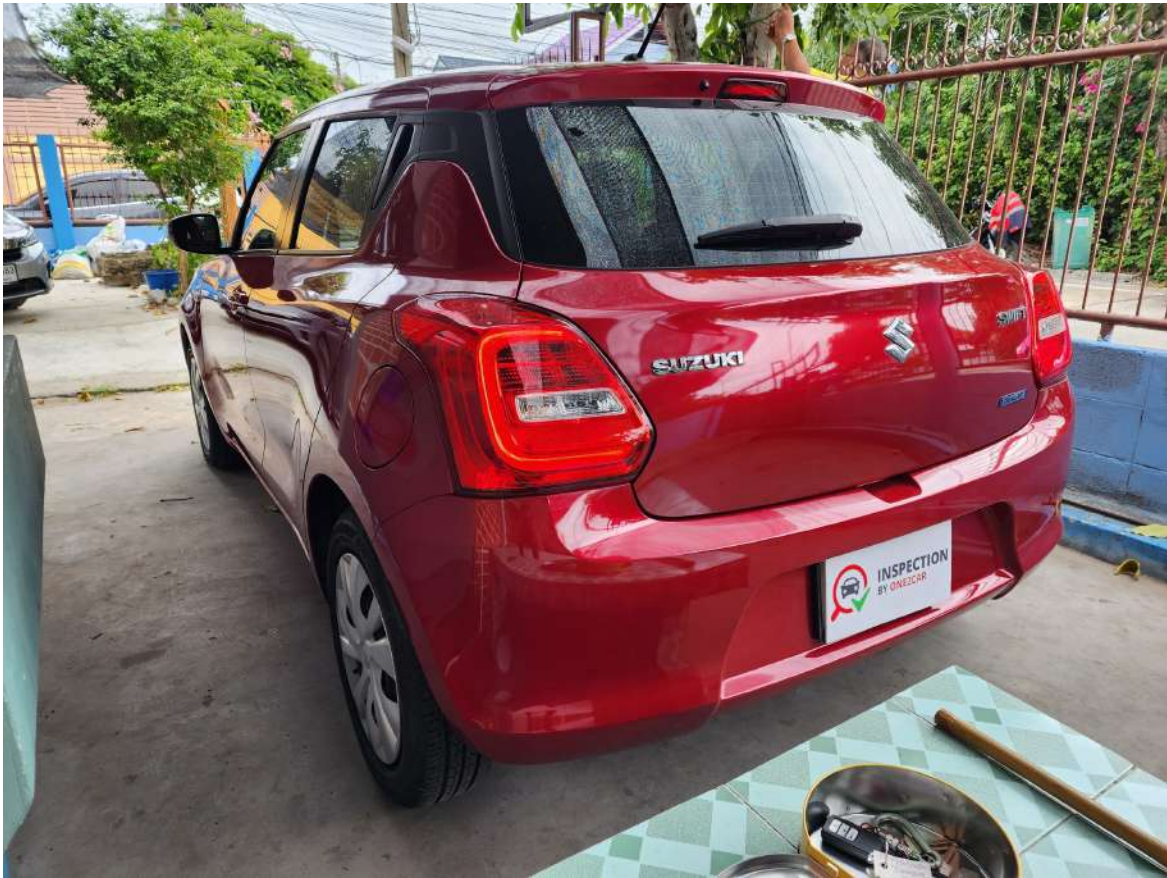
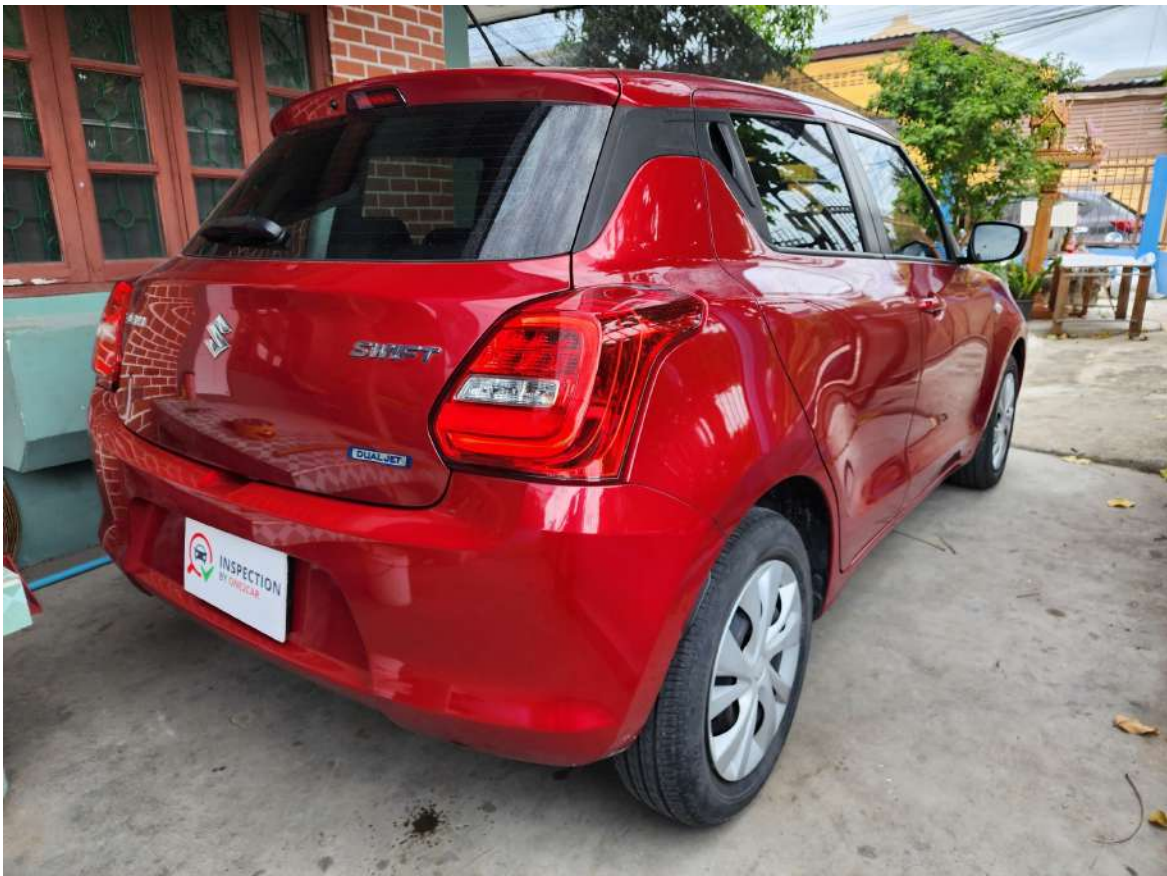
ภาพภายนอก

ประเมินสภาพรวม: ผ่าน
รายการที่รื้อการแก้ไข: ไม่พบรายการแก้ไข

- ชิ้นส่วนประกอบตัวถังรถ
- ✓ แผ่นเพลทเลขตัวถังมองเห็นได้ชัดเจน
 - ✓ ชิ้นส่วนประกอบตัวถังรถ ผ่านการวัดค่าความหนาของสีแล้ว
 - ✓ สีรถตรงตามเสาเสาเอกสารจจดทะเบียน
