I023/0360-3

Chevrolet Trailblazer 2.5 LT

Nov 23, 2023

# Vehicle Inspection Report สรุปผลการตรวจสภาพรถ (Inspection Summary)

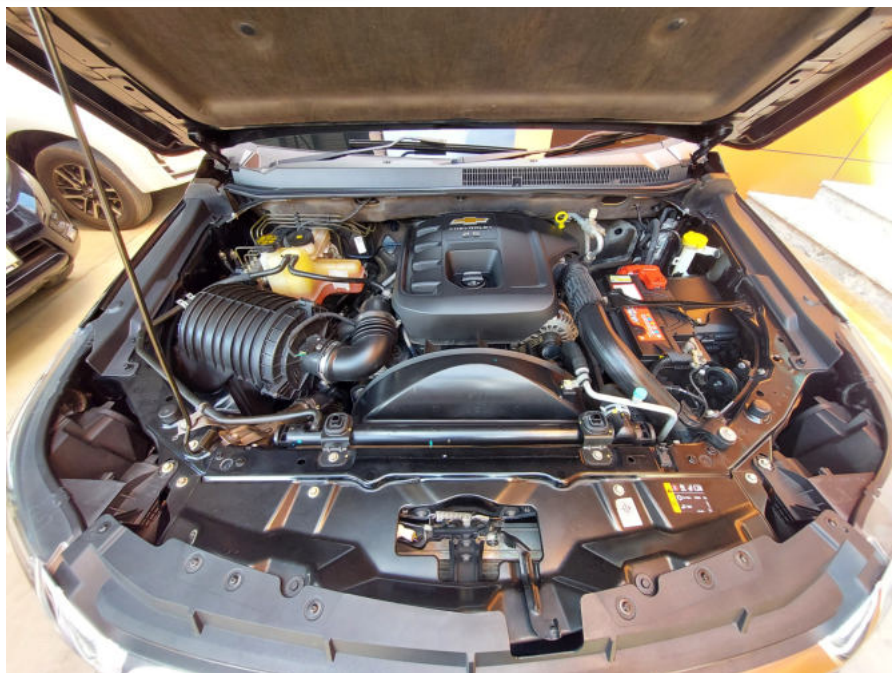
### ภาพห้องเครื่อง

Voltage	12.62	V
Rating	650	CCA
Current	446	CCA
Internal resistance	6.06	mΩ
State of Charge	82	%
State of Health	47	%
Status	CAUTION

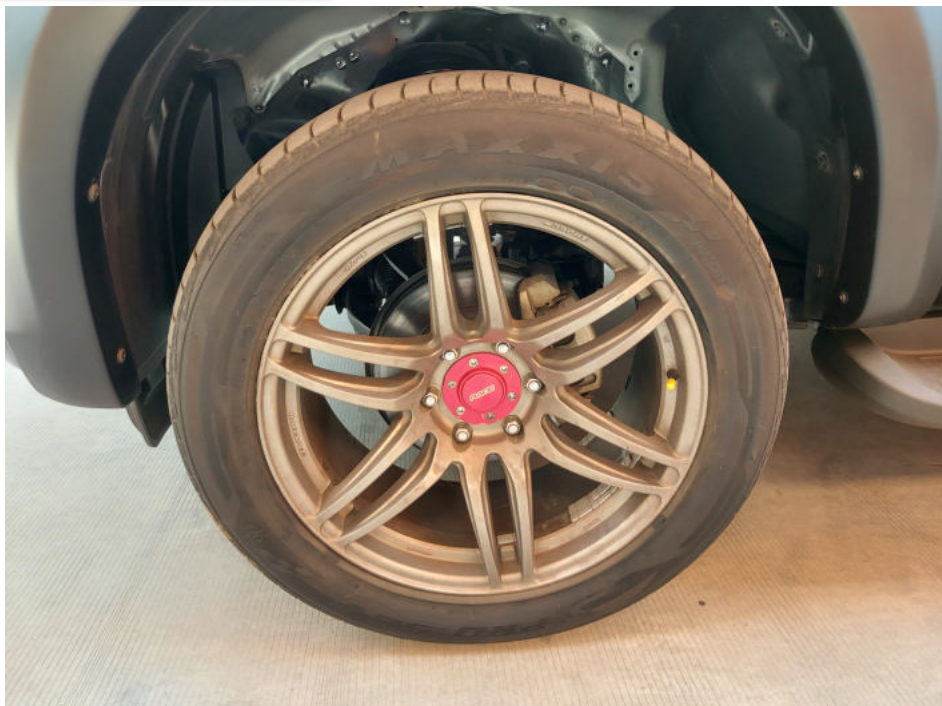
#### ขอบยาง ล้อ

41/20
