BMW X5 2.0 xDrive40e M Sport 4WD

Mar 27, 2024

I024/0021-16

Vehicle Inspection Report

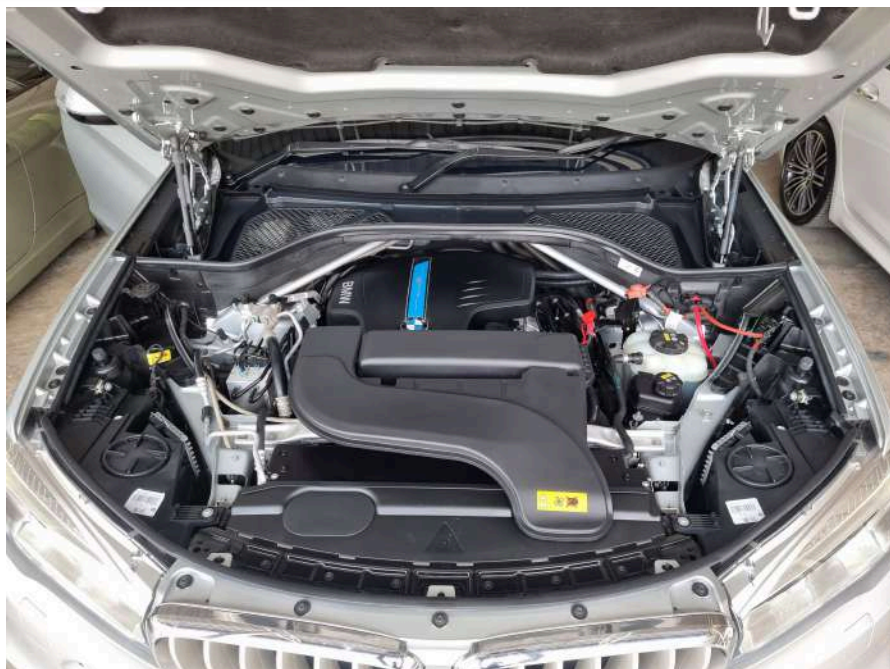
ภาพห้องเครื่อง

4.20 แบตเตอรี่ไม่รั่ว และ ชุดยึด ไม่มีสนิม
 No any leak on battery and no corrosion on battery support bracket

ดี (Good)

| State of Health | 54 | % |
| Status | CAUTION | |

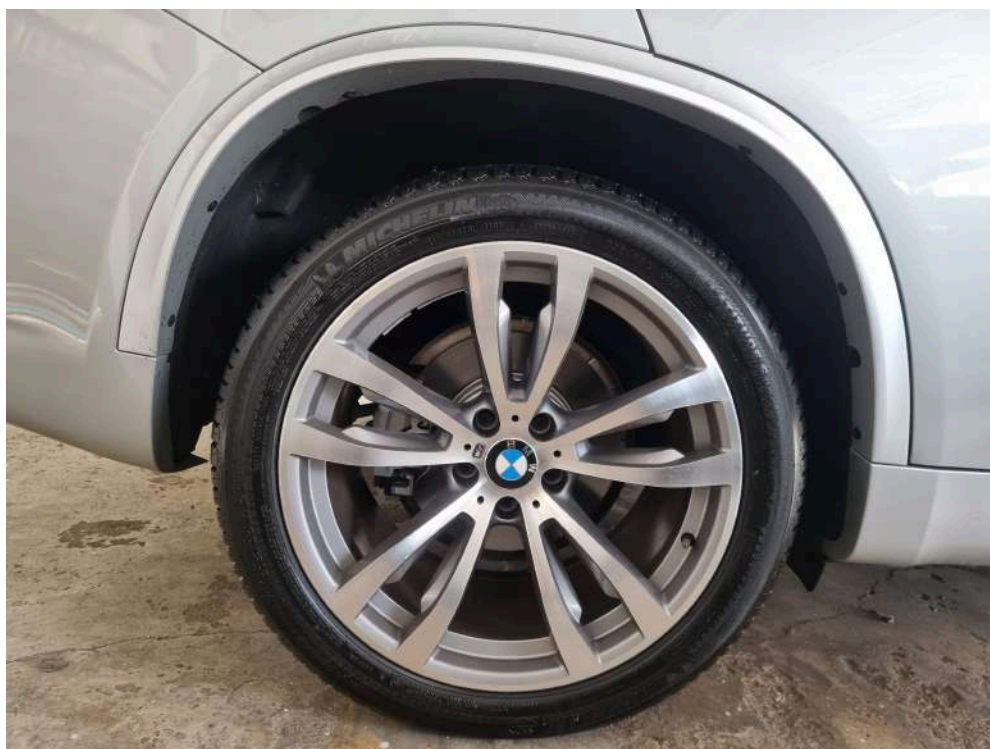
ขอบยาง ล้อ

49/22
