## Vehicle Inspection Report สรุปผลการตรวจสอบรถ (Inspection Summary)

เลขคำขอบริการ (Job No.) :: I022/0024-28

Jun 21, 2022

FORD Ranger DOUBLE CAB Hi-Rider 2.2 X...

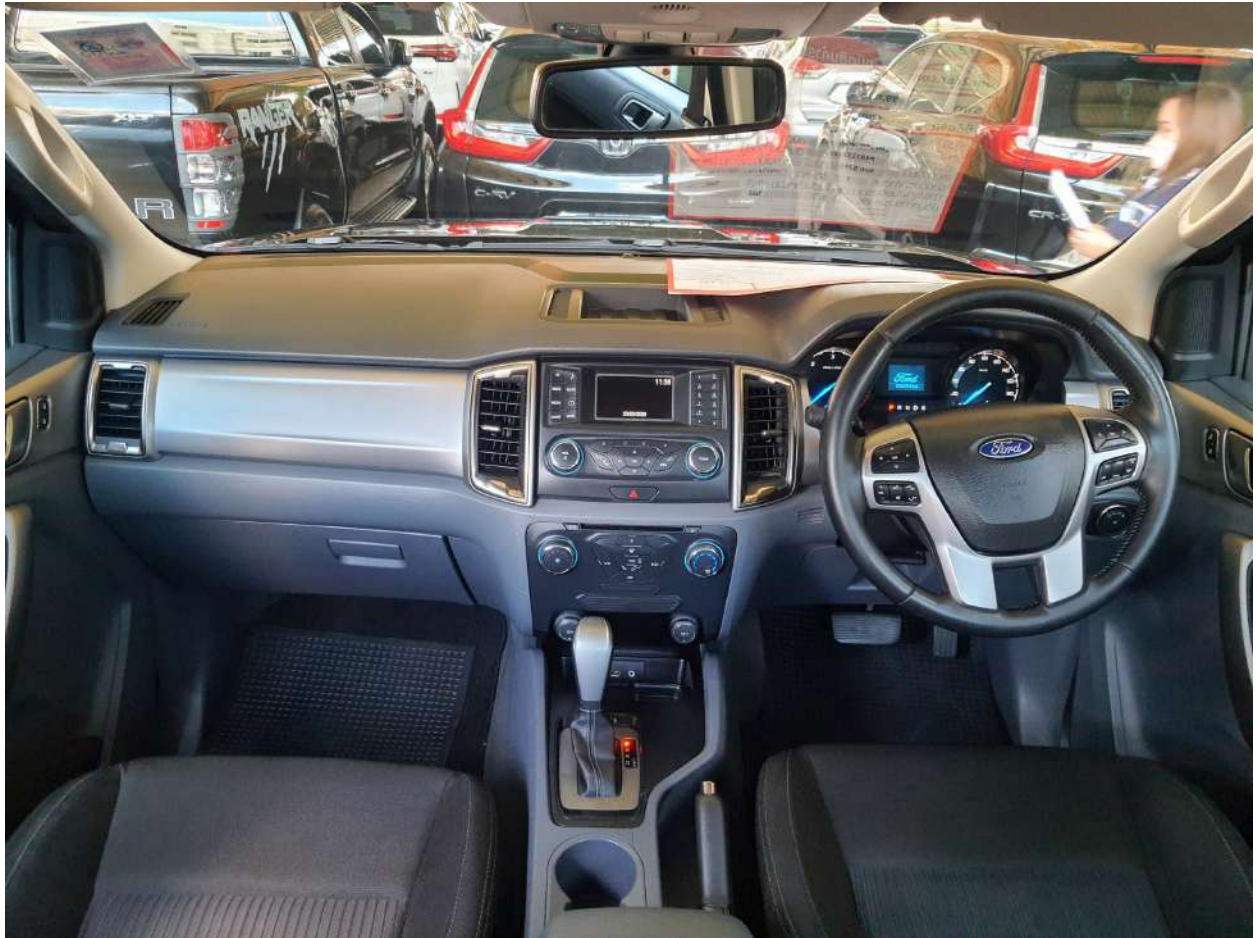
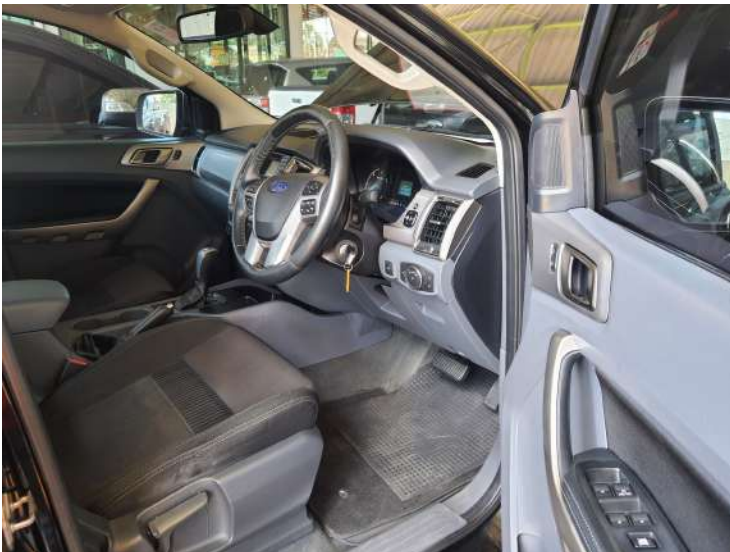
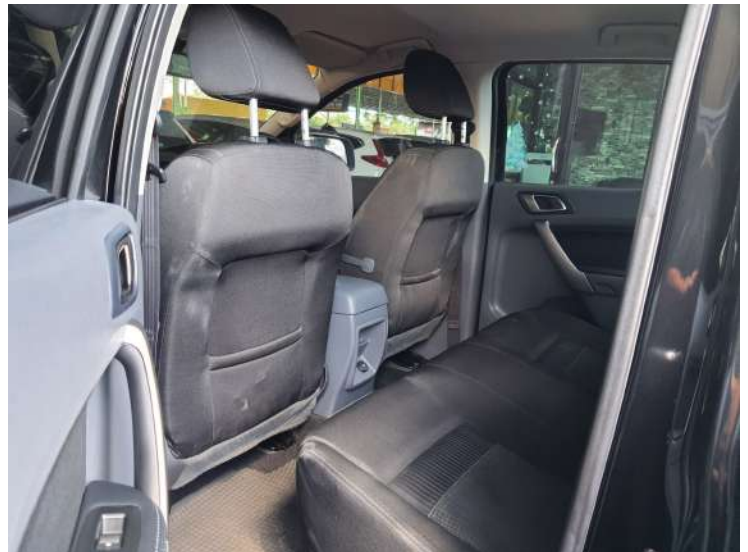
### ภาพภายใน

รถสภาพดี โครงสร้างไม่เคยมีอุบัติเหตุ ไม่เคยจมน้ำ และไฟไหม้

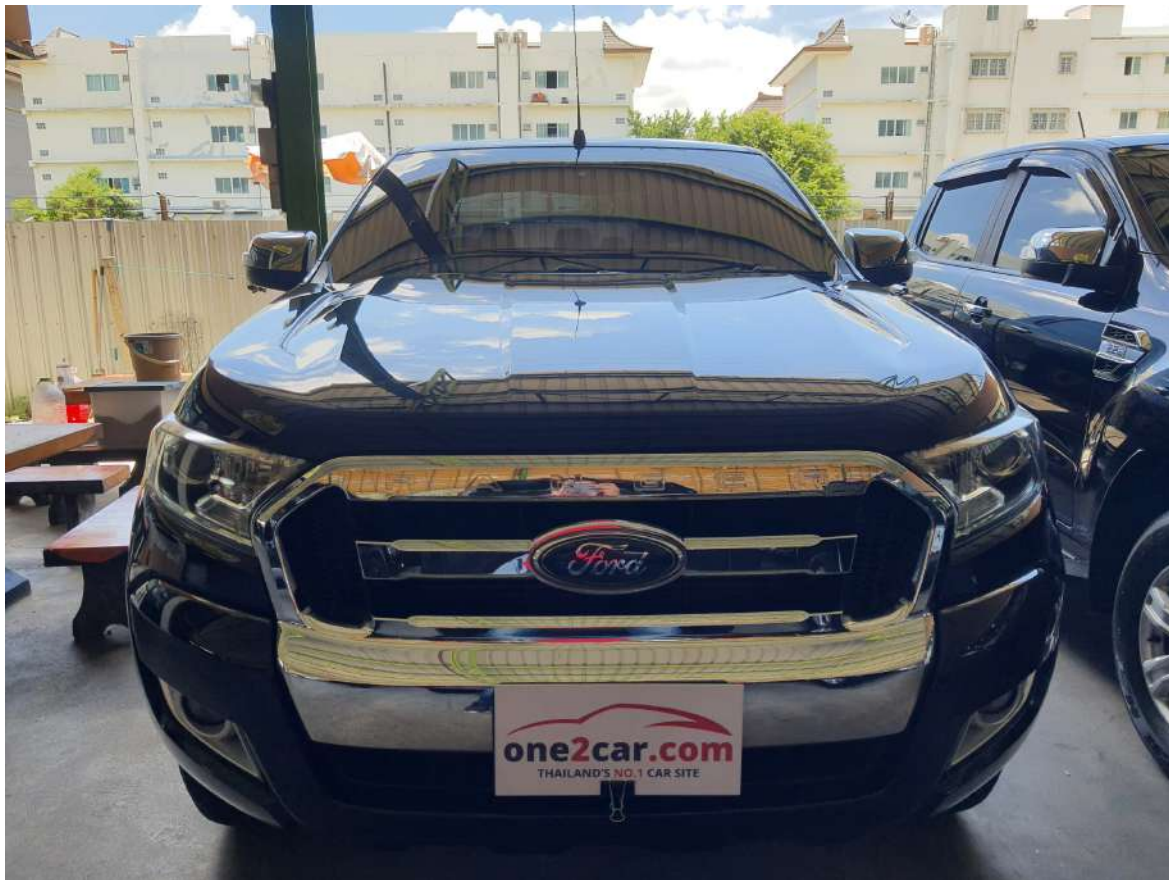
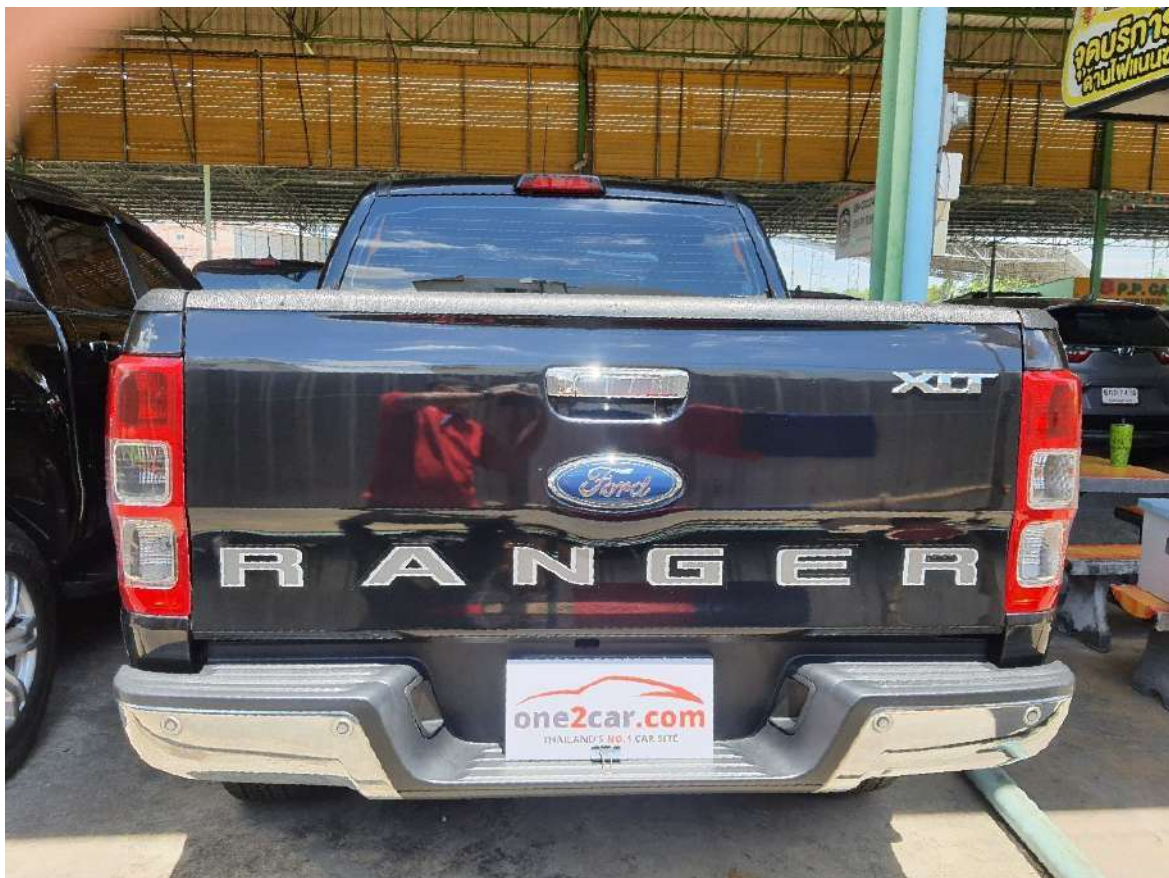
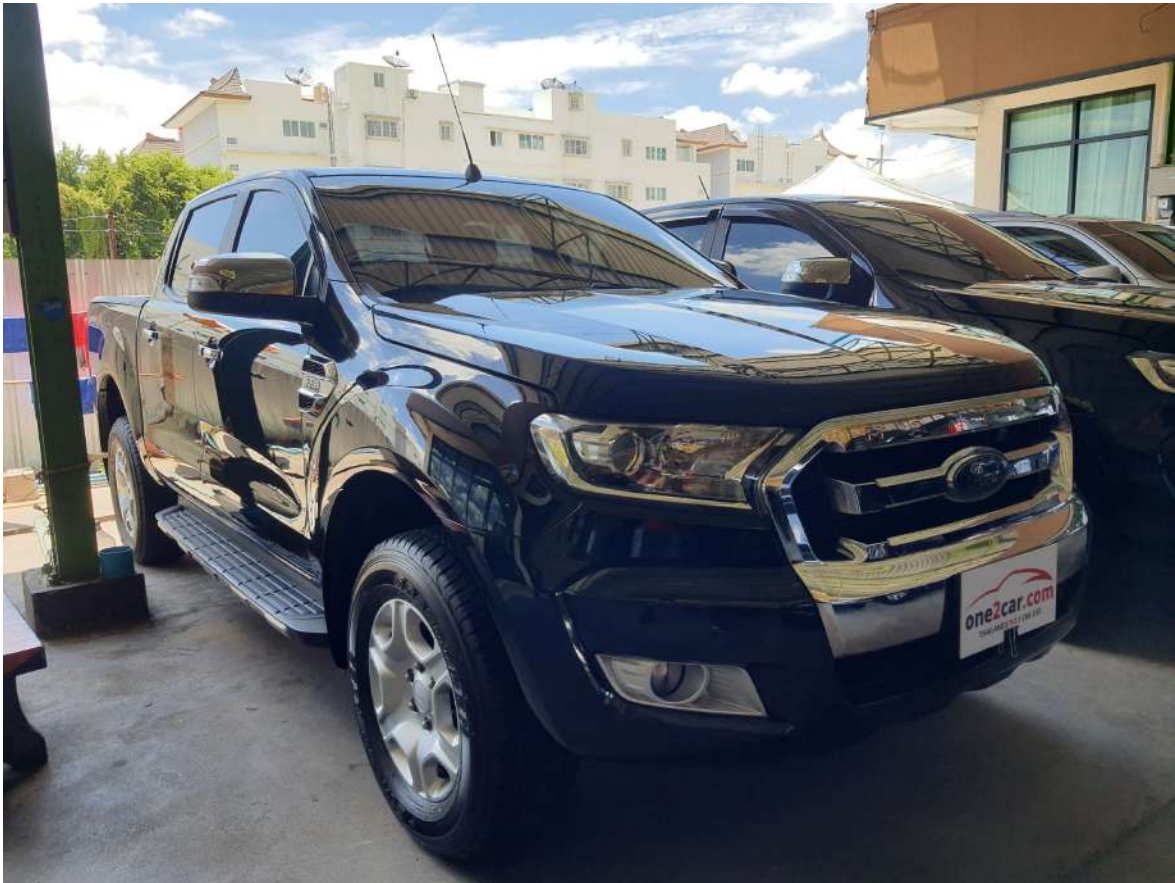
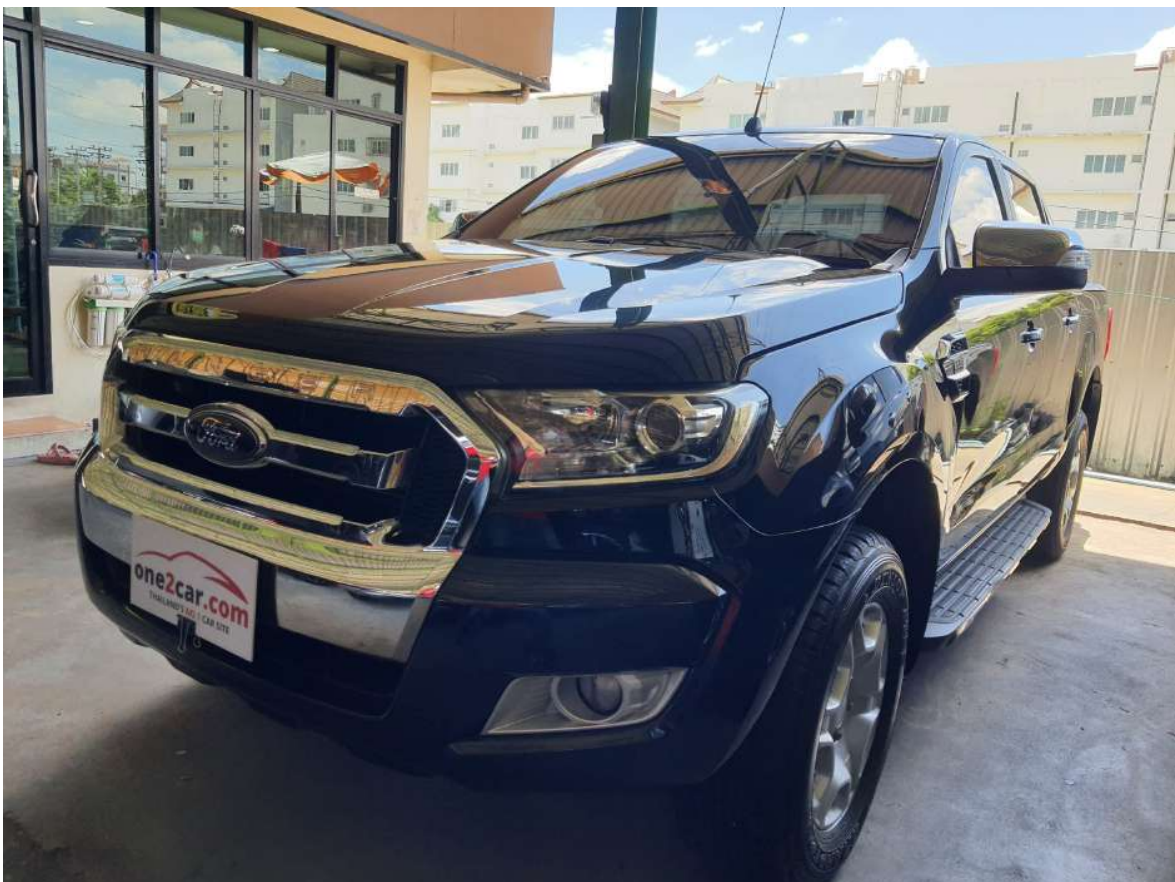
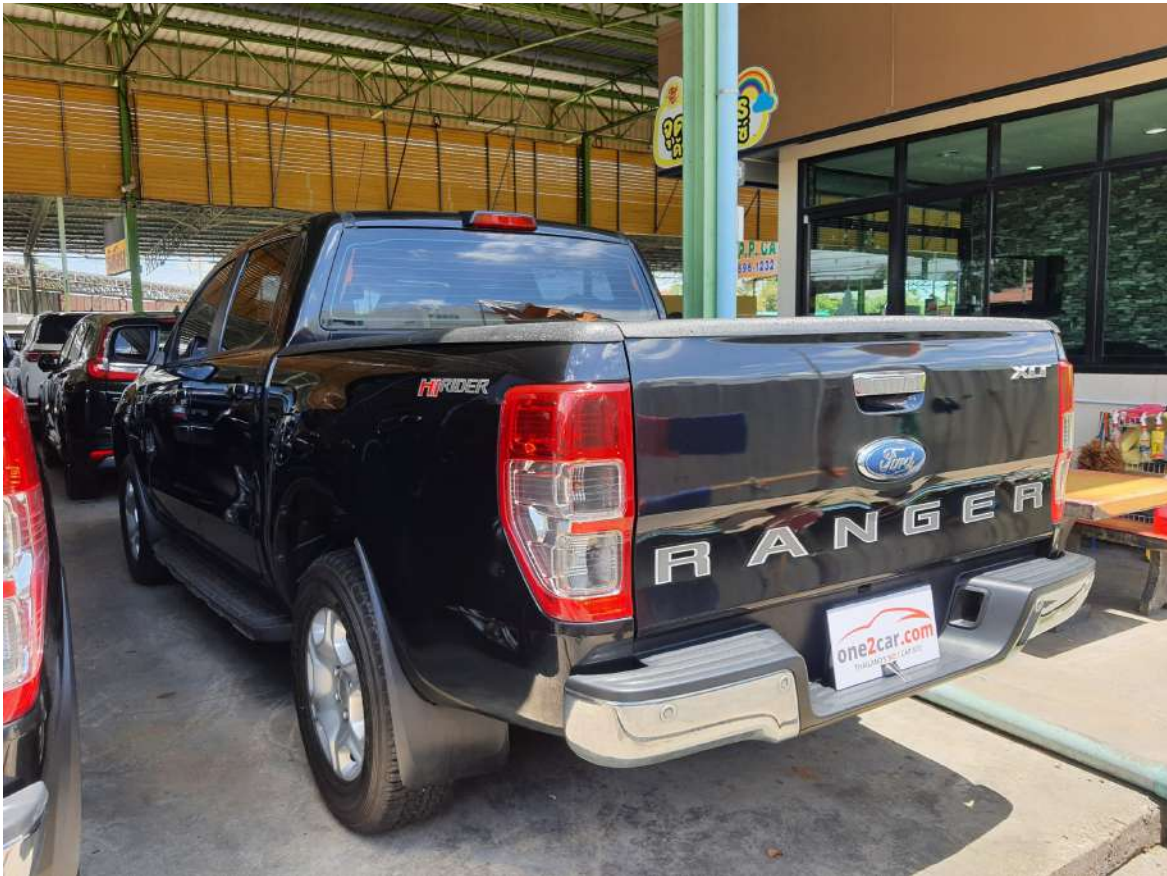
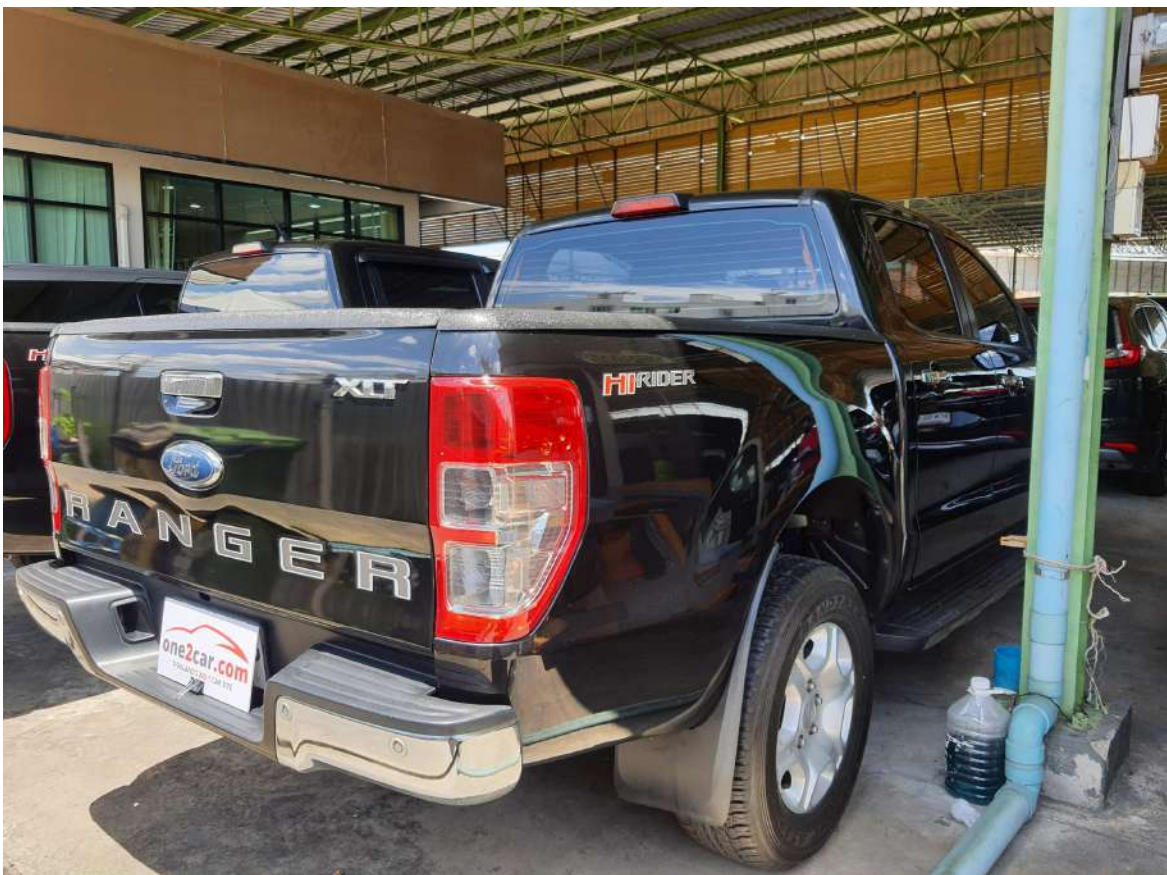
### ภาพภายนอก

รถสภาพดี โครงสร้างไม่เคยมีอุบัติเหตุ ไม่เคยจมน้ำ และไฟไหม้

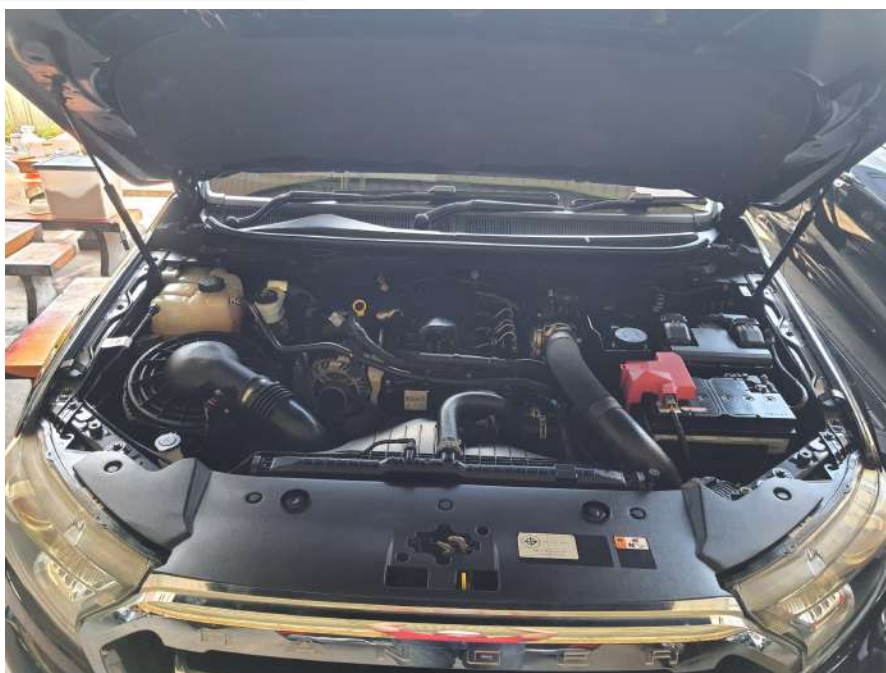
### ภาพห้องเครื่อง

เครื่องยนต์สมบูรณ์ ไม่มีรอยรั่วซึม

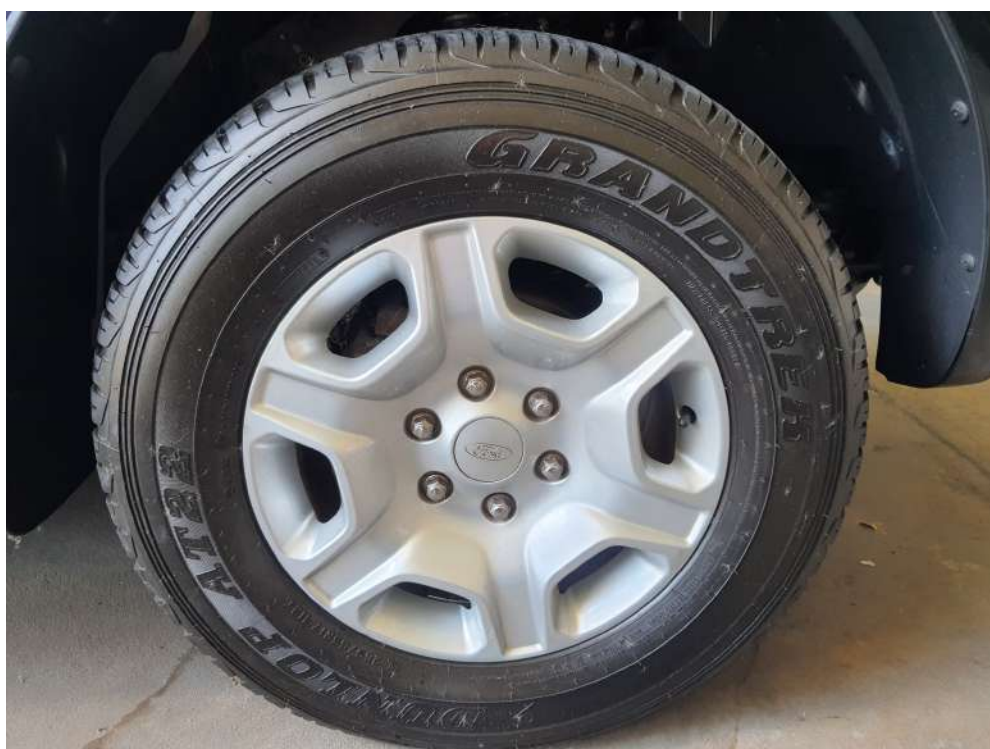
#### ขอบยาง ล้อ

ยางสภาพดี ปี1920
