Toyota Corolla Altis 1.8 Hybrid High

Vehicle Inspection Report

สรุปผลการตรวจสภาพรถ (Inspection Summary)

INSPECTION
BY ONE2CAR

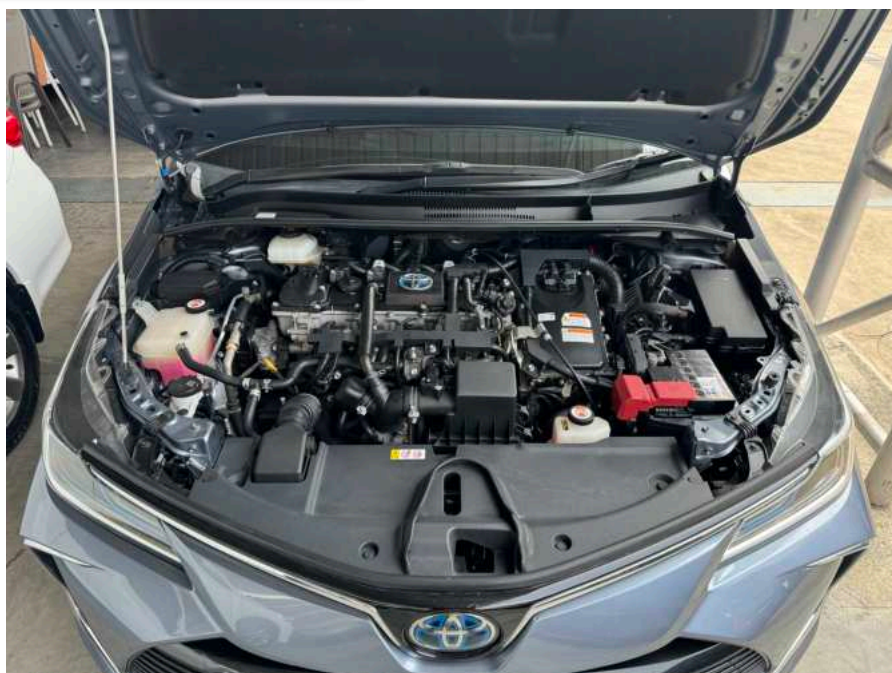
ภาพห้องเครื่อง

Voltage	12.17	V
Rating	260	CCA
Current	110	CCA
Internal resistance	24.57	mΩ
State of Charge	37	%
State of Health	23	%
Status	REPLACE

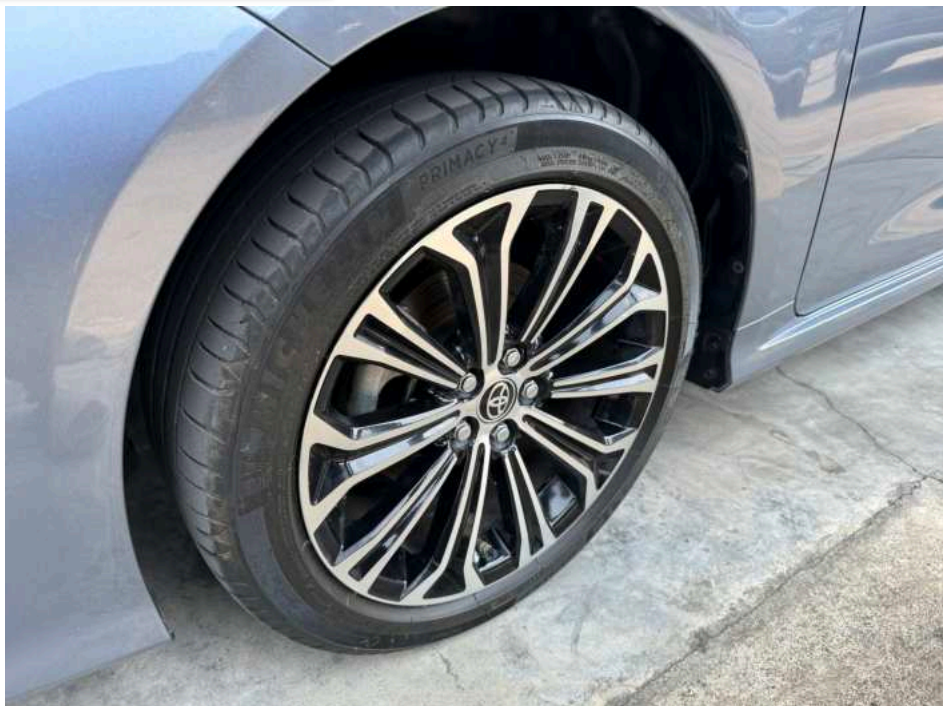
ขอบยาง ล้อ

พอใช้ (Fair)

30/19
